Zeitschrift des Schweizerischen Burgenvereins

## 29. Jahrgang, 2024/1, März 2024

# Gesichert für die Zukunft: Die Sanierung der Ruine Farnsburg 2019–2023

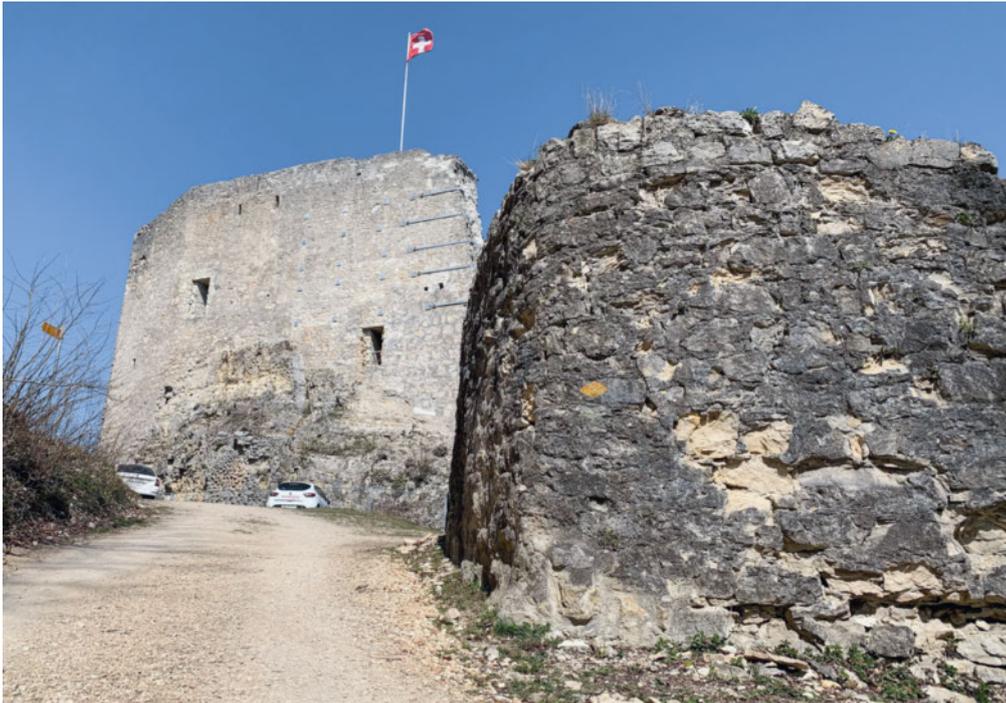
6: Die Ruhe vor dem Sturm – die Farnsburg kurz vor der aktuellen Sanierung. Rechts im Vordergrund die Barbakane mit den für Hauptrogenstein typischen Frostschäden an der Fassade.

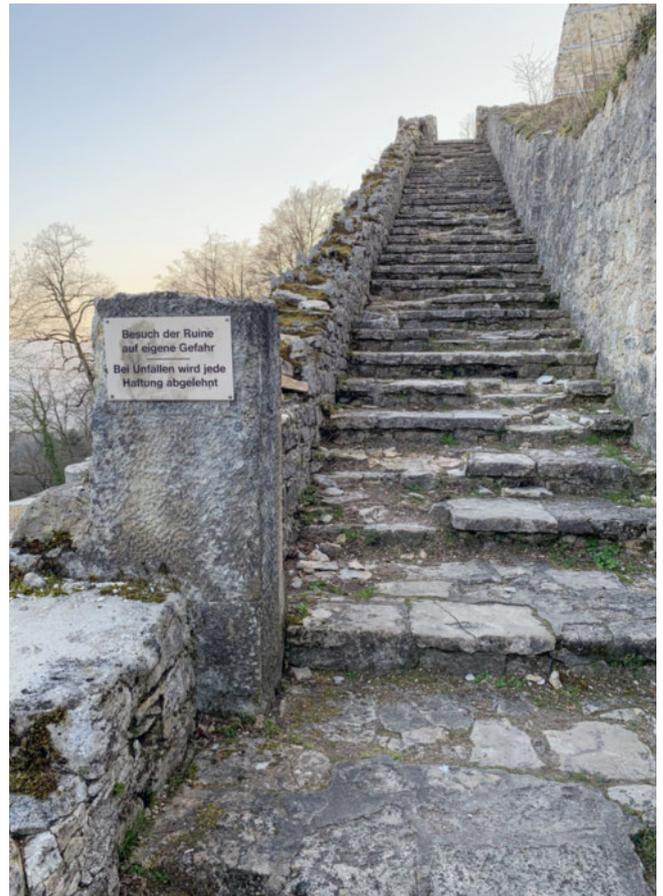
9: Die Lange Stiege im Jahr 2019 vor der Sanierung. Lose Steinplatten auf dem Treppenlauf sowie eine ungenügende Brüstungshöhe zeugen von der mangelnden Besuchersicherheit der Burgruine.

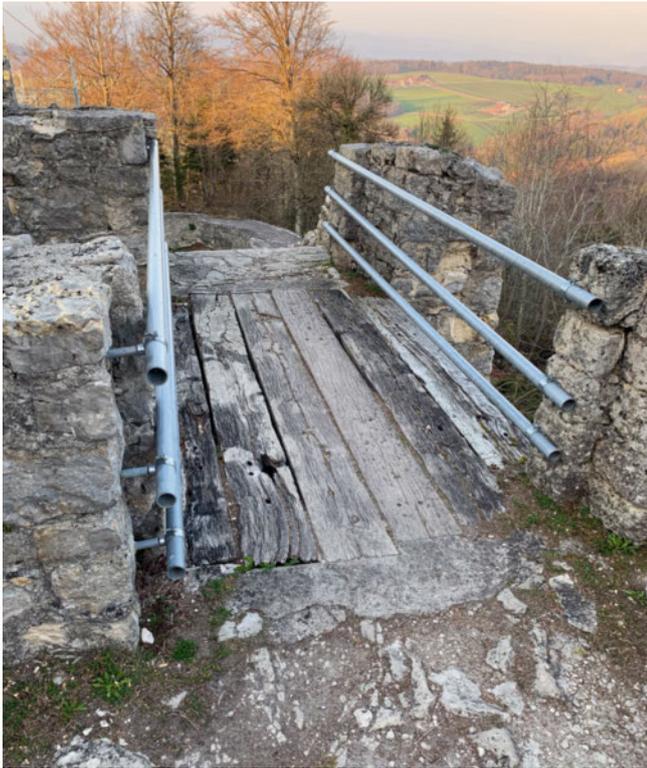
10: Die Brücke beim Pfisterhaus im Jahr 2019 vor der Sanierung. Das Gebilde aus alten Eisenbahnschwellen und Rohrstangen genügte weder den Ansprüchen an die Besuchersicherheit noch an die Ästhetik.

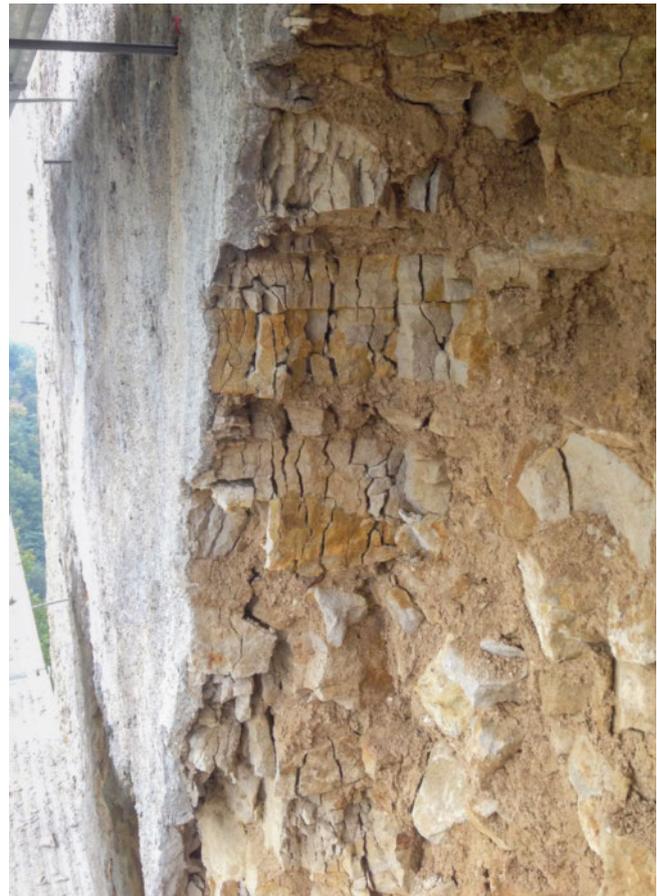
23: Die mit stark zementhaltigem Mörtel verfugte und so durch Frost vollständig zerstörte und abgelöste Mauerschale aus Hauptrogensteinen an der Südfassade der Schildmauer.

der genannten Natursteine sind nur bedingt frostbeständig, sie zersplittern und lösen sich mit der Zeit aus dem Mauerwerksverband (Abb. 23). Deshalb wurde bei der Sanierung 2019–2023 wie bei der Teilsanierung 2002/2003 wieder ein Laufentaler Kalkstein verwendet, der von grosser Witterungsbeständigkeit ist, farblich gut zum burgenzeitlichen Hauptrogenstein passt und mit dem in den letzten zwanzig Jahren auch bei anderen Ruinensanierungen gute Erfahrungen gemacht wurden. Beim Mörtel griffen wir auf einen Baustellenmörtel zurück, der sich in den letzten Jahrzehnten bei der Sanierung anderer Baselbieter Burgruinen bewährt hat.<sup>38</sup> Dieser Mörtel ist nach dem Abbinden frostsicher und weist eine gute Kapillarität auf, er verträgt sich sowohl mit Restaurierungsmörteln als auch mit burgenzeitlichen Mörteln.

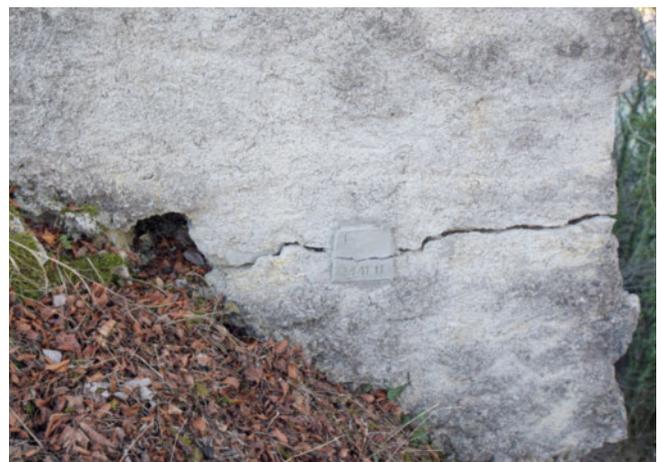
Die Zementüberzüge der Mauerkronen wiesen zahlreiche Risse auf, lösten sich vom Mauerwerk und waren nicht mehr dicht, die westliche Mauerschale drohte ausserdem an einzelnen Stellen auszubrechen. Im oberen Bereich war das Zweischalenmauerwerk im gesamten Querschnitt verwittert (Abb. 27). Diese Mauerkrone musste daher auf jeden Fall abgebrochen werden. Einem Wiederaufbau auf die vorgefundene Höhe hätte die

26: Ein im Jahre 2011 angebrachtes Zementsiegel an der Basis der Ringmauer (M1) im Unteren Burghof Nord wies bereits nach fünf Jahren Risse auf, welche auf die geologische Instabilität des Baugrundes zurückzuführen waren.

Mauer statisch nicht standgehalten und er hätte einen weiteren Abbruch von burgenzeitlichem Bestand ausgelöst. Um möglichst viel vom Originalbestand erhalten zu können und den Windkräften weniger Angriffsfläche zu bieten, verzichteten wir deshalb auf eine Rekonstruktion. Die Schwächen der nördlichen hangseitigen Fundamentzone glichen wir durch eine geotechnische Sicherung mittels vier Betonfundamenten aus.<sup>40</sup>

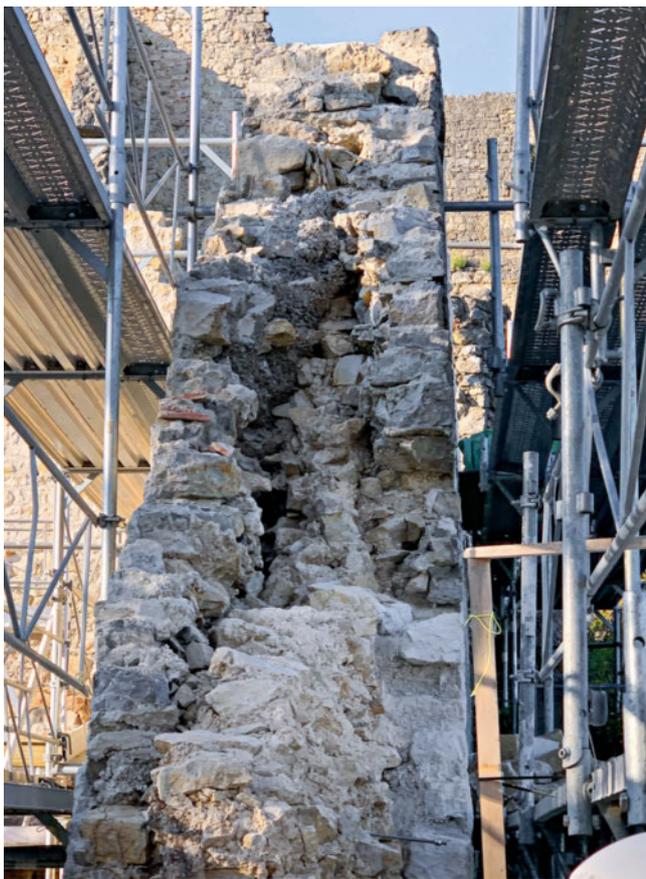
**27:** Blick in das Innenleben der zu Teilen bereits abgetragenen Ringmauer im Unteren Burghof Nord. Die Mauer-schalen stammen von einer Sanierung aus den 1940er- und 1950er-Jahren, nur ein Teil des Mauer-kerns ist noch burgen-zeitlich.

Kalkmörtel im Mauer-kern künftig vor Wasser und damit einhergehend Frostschäden zu schützen, wurde die Krone nach dem Rückbau mindestens drei Steinlagen hoch neu aufgemauert. Der Rückbau von burgenzeitlichem Mauerwerk bedeutete insbesondere für die bauarchäologische Dokumentation einen grossen zusätzlichen Aufwand, hat aber auch neue Erkenntnisse zur Baugeschichte der Anlage gebracht. So wurde beispielsweise beim Rückbau im nördlichen Mauerabschnitt eine bisher unbekannte Fensteröffnung entdeckt (Abb. 47). Aus gestalterischen und didaktischen Gründen, als Hinweis auf frühere Nutzungen, wurde die Fensteröffnung in gleicher Grösse und Form an derselben Lage rekonstruiert (Abb. 28).

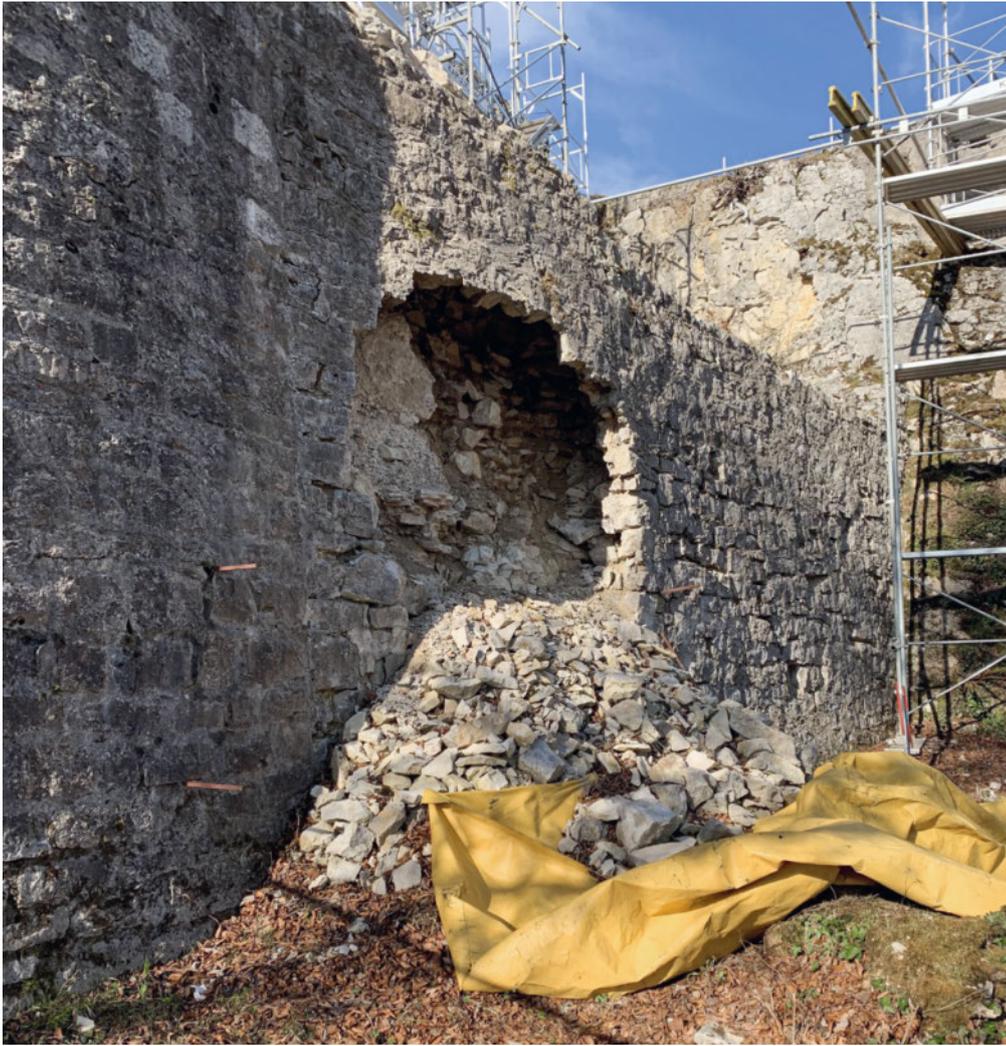
29: Die nördliche Abschlussmauer des Brunnenhauses vor der Sanierung mit einer aufgebrochenen Mauerschalenablösung infolge eingesickerten und gefrorenen Meteorwassers.

Ebenfalls in der ersten Bauetappe wurde das sogenannte Brunnenhaus mit seinem einst tiefen Sodbrunnen saniert. Und auch in diesem Teil der Ruine führte uns die Suche nach den Ursachen von Schäden zu unüblichen Sanierungsmassnahmen. Die nördliche Abschlussmauer des Brunnenhauses (M77) beispielsweise wurde 1930/1931 saniert und später komplett neu gebaut (siehe Kap. 5.2.1). Vor Baubeginn musste hier ein Fassadenabschnitt nach einem Mauerwerksausbruch sogar gesperrt werden, da ein weiterer Teileinsturz zu befürchten war (Abb. 29). Vertikal und horizontal geklüftete Felschichten des Baugrundes führten dazu, dass sich Meteorwasser vom Brunnenhaus selber, aber auch von den höher gelegenen Ruinenbereichen hinter dieser direkt vor den Felsen gestellten Mauer stauen konnte und mit der Zeit das Mauerwerk von hinten her auflöste.

Die Schäden an dieser Mauer des Brunnenhauses waren beim Studium ab Gerüst bereits so massiv, dass die Mauer vollständig abgebrochen werden musste. Um das gewohnte Bild zu erhalten, ohne nochmals dieselben Schäden wie bei früheren Massnahmen zu provozieren, und um auf eine aufwändige Entwässerungslösung hinter der Mauer verzichten zu können, wurde die neue Mauer (M77) aufgestellt. So steht sie heute auf einem Betonriegel über drei Betonstützen (Abb. 30). Durch diese Hilfskonstruktion bleibt unterhalb der aufgestellten Mauer der Felsen frei, eine Entwässerung des Brunnenhauses ist auf der gesamten Mauerbreite frei möglich und Meteorwasser kann im unteren Burghof Nord natürlich versickern. Optisch wurden der Betonriegel und die Betonstützen durch eine Anböschung mit Abbruchmaterial aus dem Rückbau der Ringmauer (M1) kaschiert.

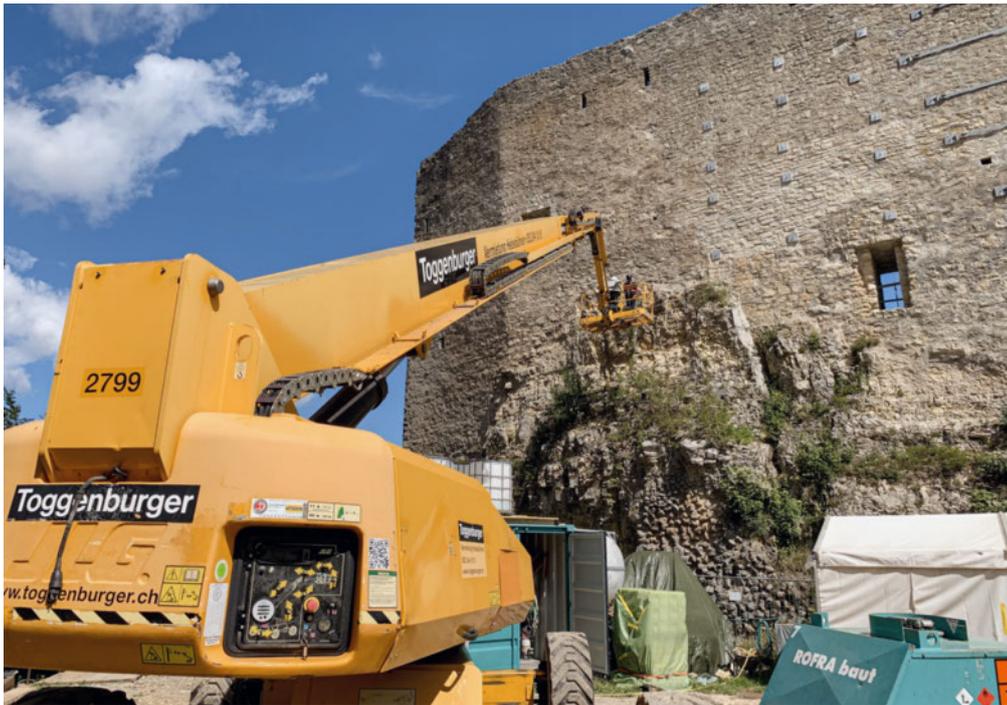
37: Mittels einer weitreichenden Hebebühne wird 2021 die Südfassade der Schildmauer nach Schäden inspiziert. Das volle Ausmass der Schäden trat dann erst im Folgejahr bei der Sanierung der Mauer zu Tage.

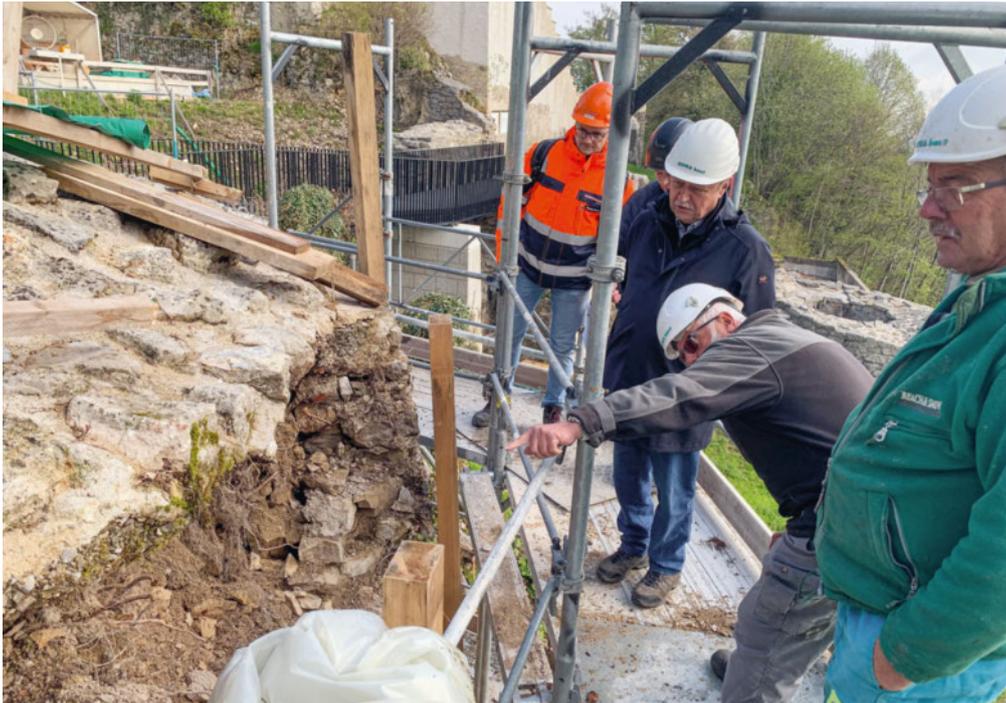
44: Überraschungen bis zuletzt: Bauführer Rolf Frei zeigt dem Bundesexperten Daniel Gutscher die nur mit losem Schutt unterfüllte Kronenabdeckung der Barbakane.

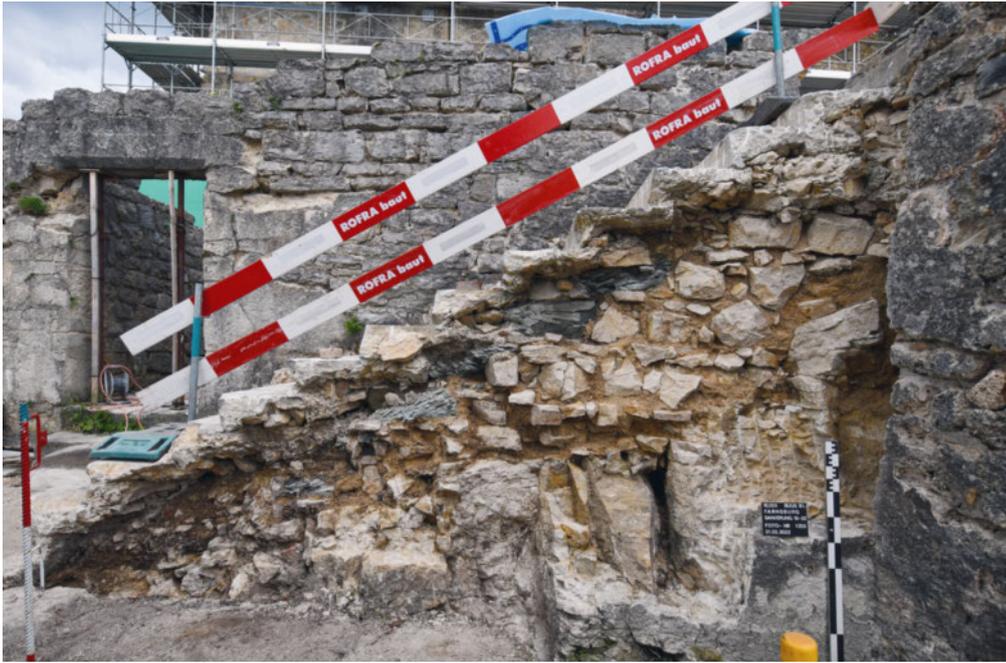
56: Die gemauerte Treppe zum Palas nach Rückbau der schadhaften Mauer-schale während der Sanierung 2019–2023. Unter den Betontreppenstufen von 1930/1931 sind noch die Reste der burgenzeitlichen Sandsteinstufen erkennbar. Blick gegen Südwesten.

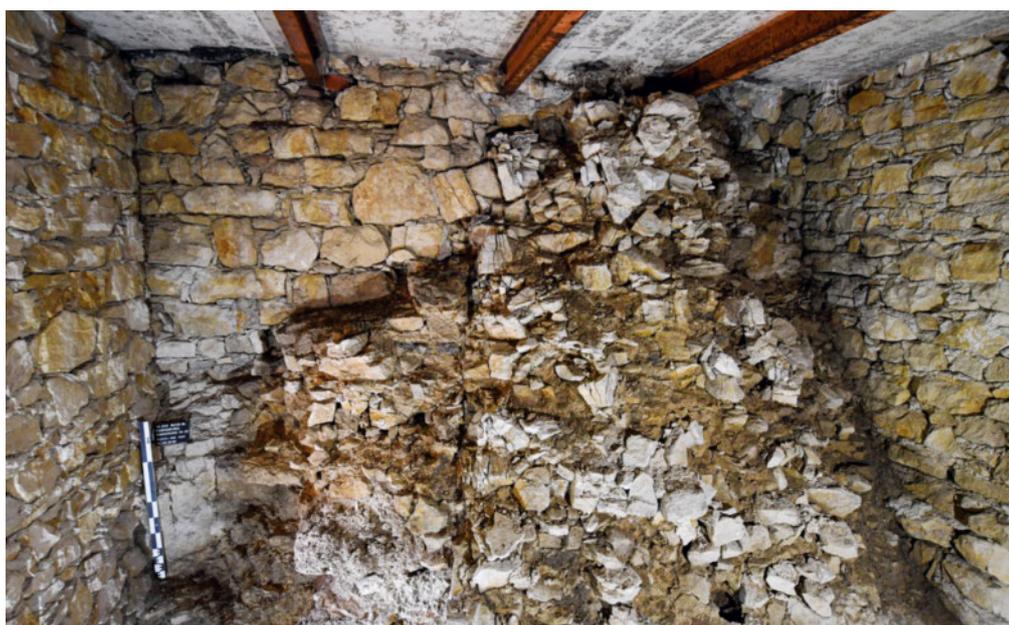
59: Mauerpfeiler im Hohlraum unter dem Pfisterhaus. Gut erkennbare, mit Anzug verlaufende Mauerfuge zwischen der verputzten, frostgeschädigten Mauerschale des älteren Mauerpfeilers (rechts) und der anstossenden Ummauerung des jüngeren Sockelmauerwerks mit vermauerten Steinen aus Quelltuff (links). Blick gegen Nordwesten.

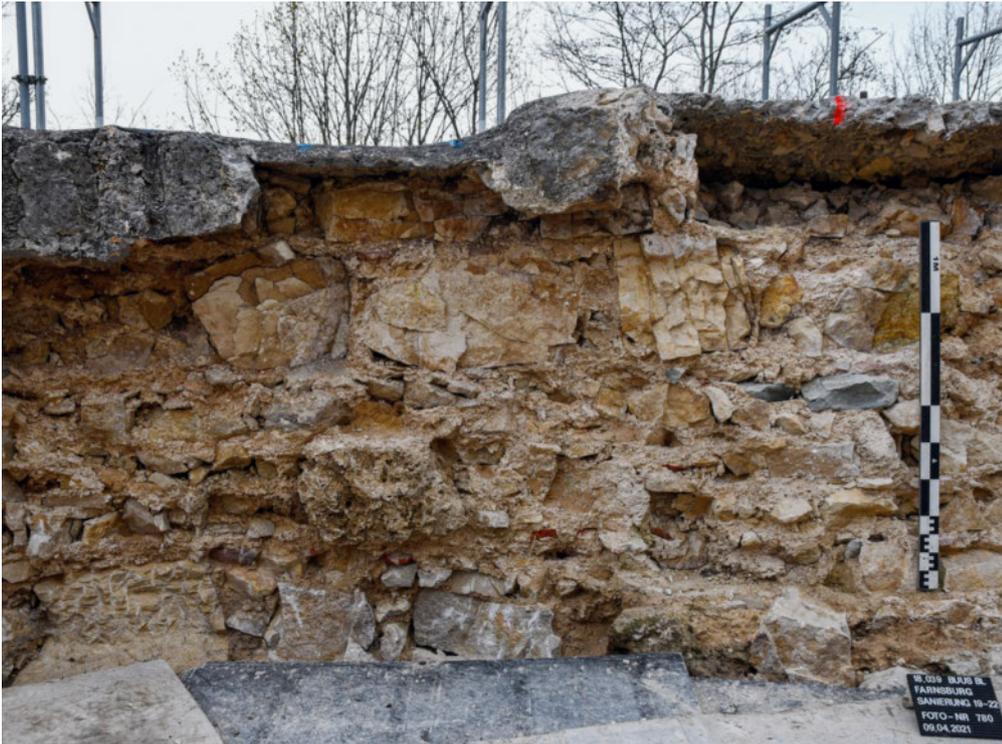
62: Die Mauer des Blauen Turms nach Rückbau der instabilen inneren Mauerschale während der Sanierung 2019–2023. Darüber liegt die Abdeckung aus Zement von 1965. Blick gegen Osten.
