# Mittelalter · Moyen Age Medioevo · Temp medieval

Zeitschrift des Schweizerischen Burgenvereins

29. Jahrgang, 2024/4, Dezember 2024

- 197 *Jakob Obrecht*, Ruine Alt Ramschwag, Häggenschwil SG. Resultate der bauarchäologischen Untersuchung 2022
- 230 *Lukas Richner*, Vom Frühmittelalter bis in die Neuzeit: Bestattungen und Bauten bei der Kapelle Saint-Gilles (Cornol, JU)
- 256 Publikationen
- 257 Vereinsmitteilungen

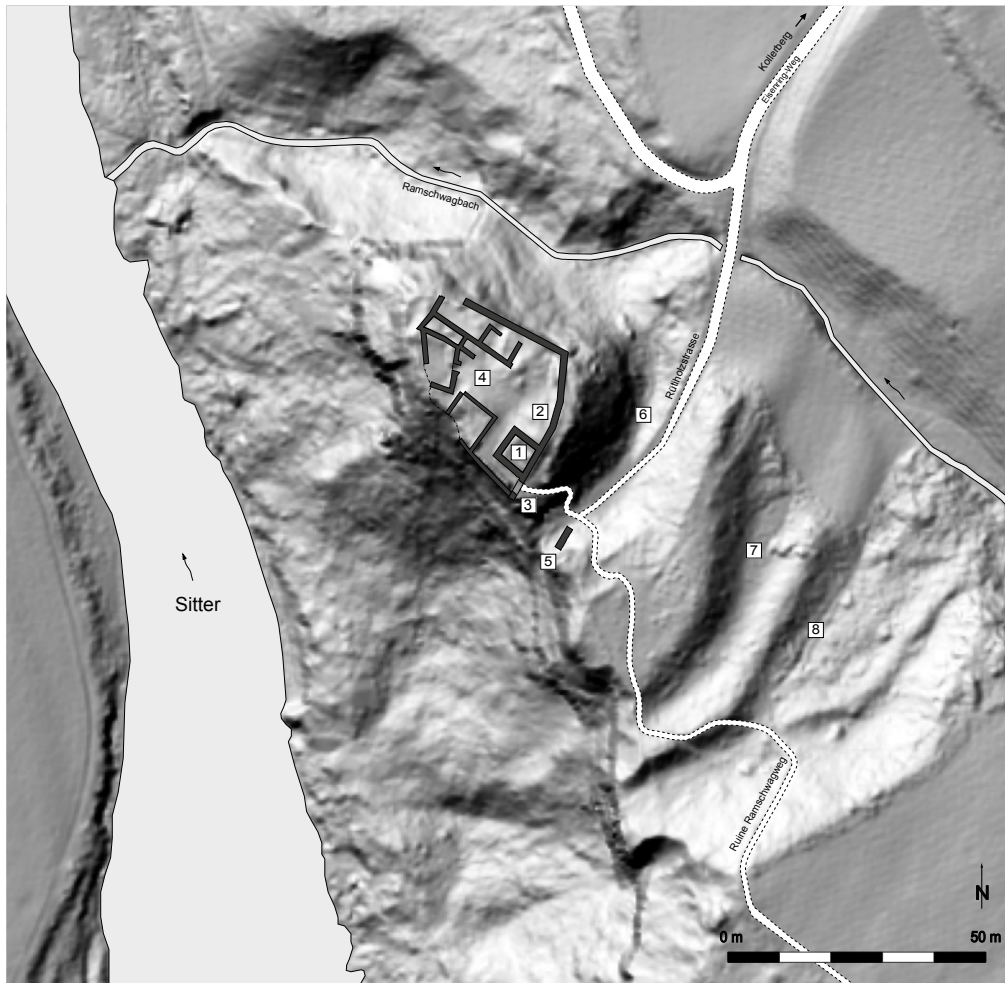
- 1: Häggenschwil SG, Ruine Alt Ramschwag. Situationsplan.
- 1 Turm,
  - 2 Schildmauer,
  - 3 Tor,
  - 4 Wohn- und Ökonomiegebäude,
  - 5 äusseres Brückenwiderlager,
  - 6 Halsgraben,
  - 7, 8 vorgelagerte, wohl vorburgzeitliche Gräben.

Die Burganlage liegt auf einem Geländesporn, der längsseitig von der Sitter und vom Ramschwagbach begrenzt wird.<sup>6</sup> Die zwei vorgelagerten Gräben (7 + 8) sind wohl vorburgzeitlich; ihr genaues Alter ist unklar. Der tief eingeschnittene Halsgraben (6) diente beim Bau- bzw. Ausbau der Burg wohl als Steinbruch. Zum Tor gelangte man über eine Brücke. Reste ihres gemauerten Widerlagers (5) sind in der äusseren Grabenflanke erhalten. Der einzige Zugang führte durch ein zweiflügliges Tor (3). Im Schutz der zwei Mal aufgestockten, heute nicht mehr in ihrer originalen Höhe erhaltenen Schildmauer (2) befanden sich die Wohn- und Ökonomiegebäude (4). Über deren genaue Zweckbestimmung ist nichts bekannt. Der Turm (1) ist rückseitig an die Schildmauer angebaut.

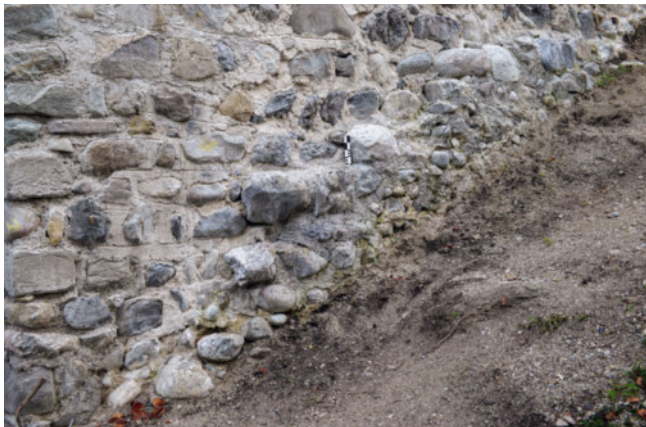
5: Häggenschwil SG, Ruine Alt Ramschwag. Reste der Mauer M8 des 1. Vorgängerbaus VG1 stehen am Fusse des Schildmauerabschnitts SM1 weit vor. Aufnahme 2022, von Süden.

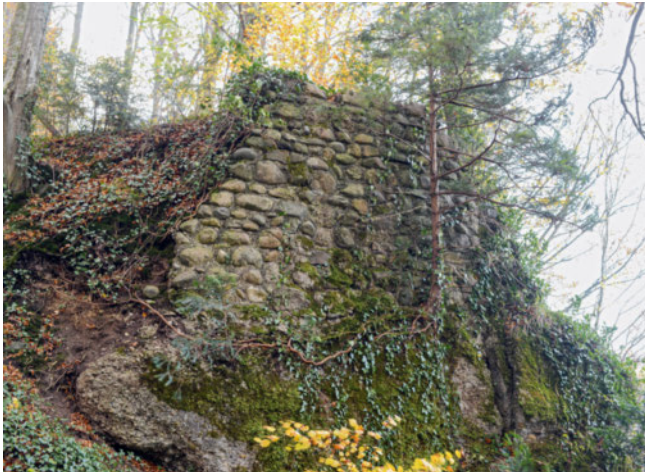
7: Häggenschwil SG, Ruine Alt Ramschwag. Äusseres Widerlager der Brücke über den Burggraben (Mauer M41). Aufnahme 2013, von Norden.

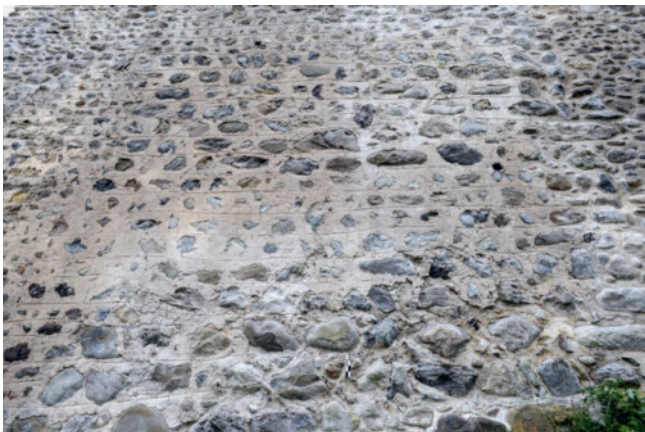
8: Häggenschwil SG, Ruine Alt Ramschwag. Schildmauer Aussenfassade. Mauerabschnitt SM1 mit qualitativem Rasa-Pietra-Putz mit Fugenstrich 1.17. Aufnahme 2024, von Südosten.

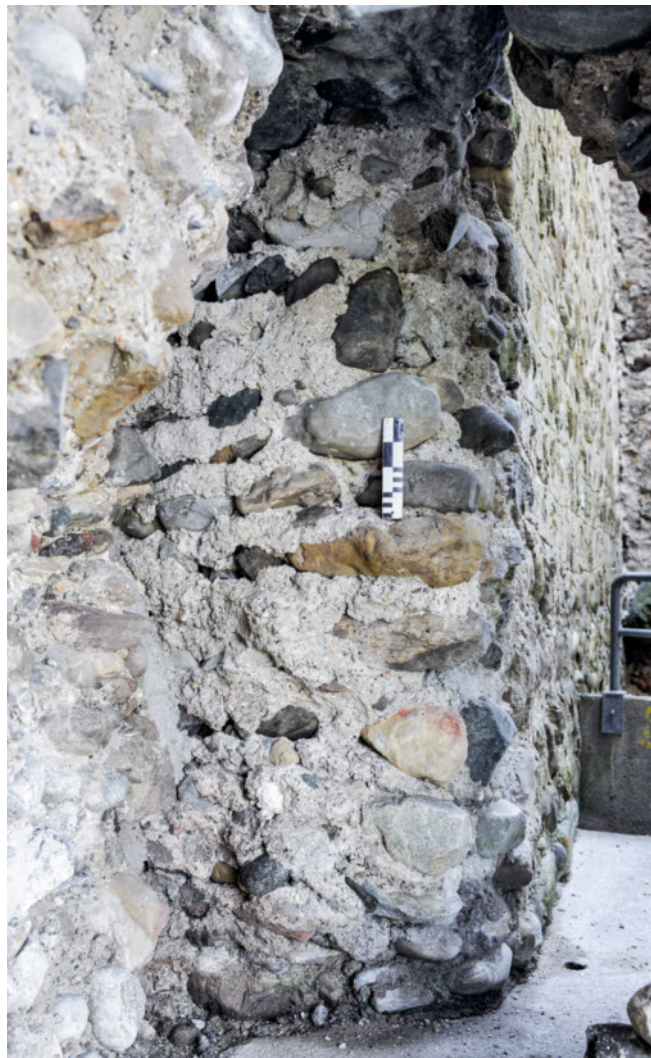
9: Häggenschwil SG, Ruine Alt Ramschwag. Turm: Bresche 11.1 und Abbruch des Schildmauerabschnitts SM1. Aufnahme 2022, von Nordosten. Oben: Grundrisskizze der Befunde in der Bresche 11.1.

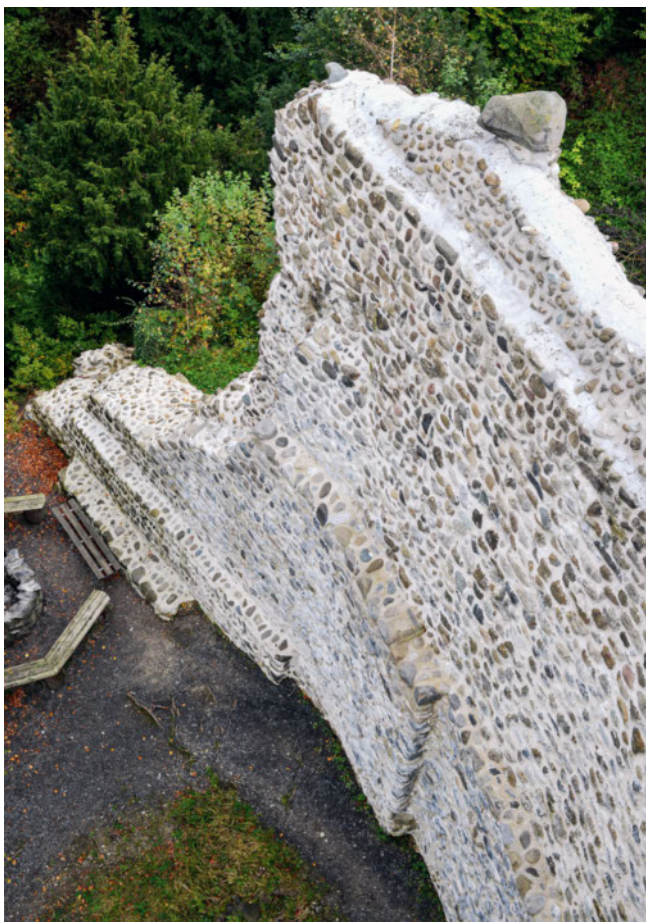
10: Häggenschwil SG, Ruine Alt Ramschwag. Sockelmauern M3 und M2 (v.l.n.r) und Mauer M4 am Ende der Schildmauer. Die Verstärkung der Mauer M1 im Mauerabschnitt SM2 und der Absatz am inneren Fuss der 1. Aufstockung SM3.2 der Schildmauer sind deutlich zu erkennen. Der Mauerabsatz auf der Rückseite der 2. Aufstockung (Schildmauerabschnitt SM4) ist auf den vollständigen Verlust des inneren Mauermantels zurückzuführen. Aufnahme 2024, von Süden.

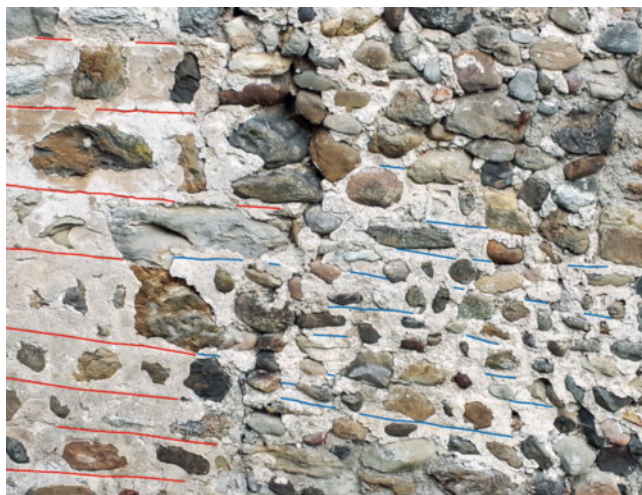
11: Häggenschwil SG, Ruine Alt Ramschwag. Mittlerer Abschnitt der Fuge 1.16 in der Aussenfassade der Schildmauer. Deutlich zu erkennen ist, dass die mit Fugenstrichen versehenen Rasa-Pietra-Putze auf den Schildmauerabschnitten SM1 (rot markiert) und SM2 (blau markiert) nacheinander aufgetragen worden sind. Drohnenaufnahme 2016, von Südosten.

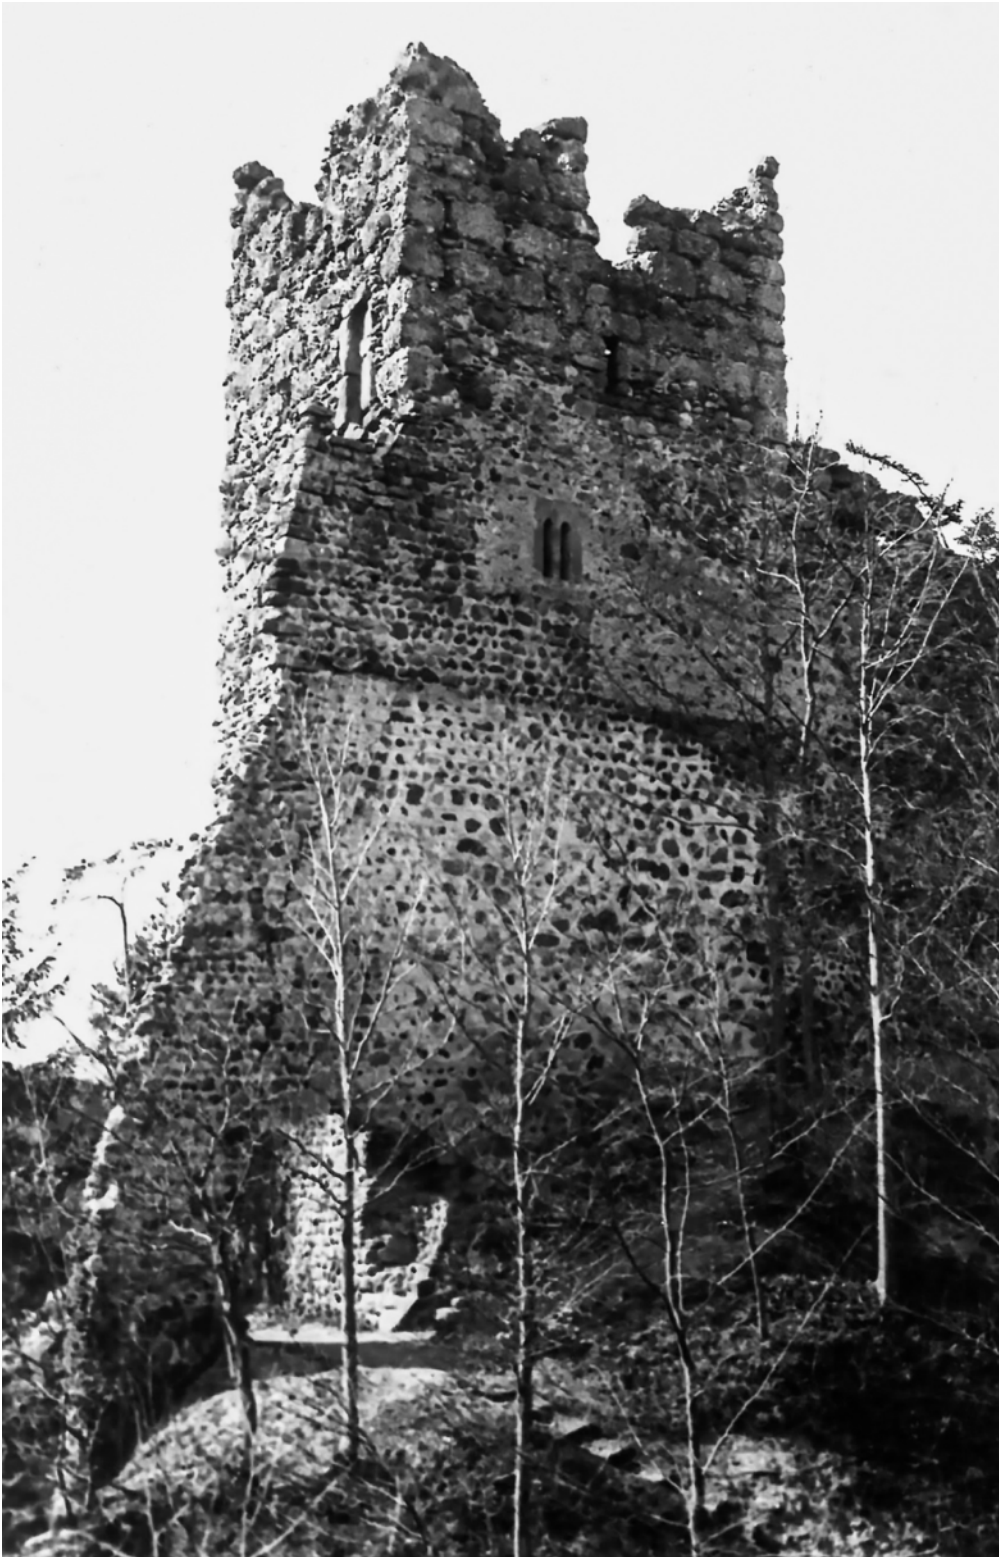
13: Häggenschwil SG, Ruine Alt Ramschwag. Turm und südwestlicher Teil der Schildmauer. Das Gewände des Tors ist ausgebrochen. An der Fassade der 1. Aufstockung SM3.1 der Schildmauer haftet ein grosser Putzleck. Das schräg abgemauerte Ende des Mauerabschnittes SM1 ist am oberen noch ca. 3 m hoch erhalten. In der Südwestfassade des Turms sind der Austritt 9.5 und die untersten noch erhaltenen Gewändesteine der Öffnung 9.6 im 4. Obergeschoss zu erkennen. Aufnahme um 1900, von Südosten.

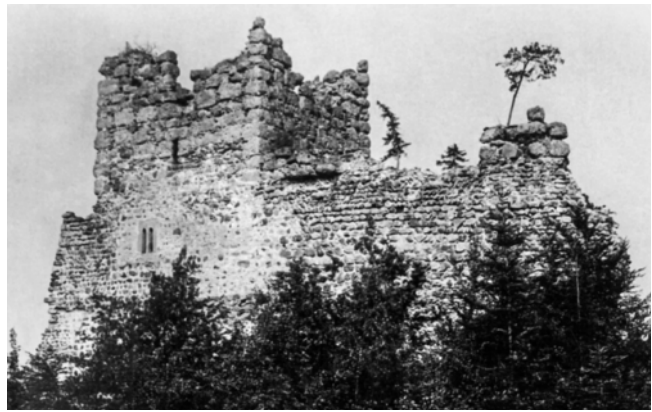
14: Häggenschwil SG, Ruine Alt Ramschwag. Schildmauer und Turm. Letzte, heute verschwundene Reste der 2. Aufstockung SM4 der Schildmauer aus grossen Nagelfluhbrocken sind rechts im Bild noch vorhanden. Aufnahme um 1900, von Osten.

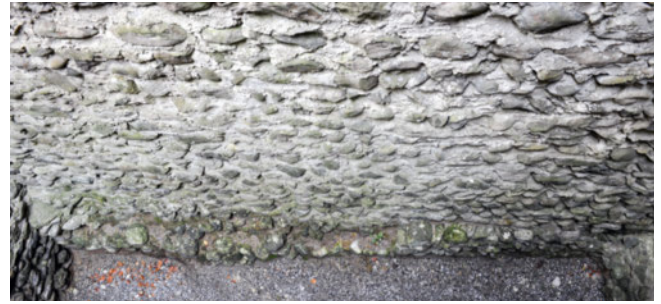
19: Häggenschwil SG, Ruine Alt Ramschwag. Blick von oben auf die in der Art eines Vorfundamentes vorspringende Abbruchkronen des inneren Mauermantels der Mauer M6 des 1. Vorgängerbaus VG1. Links krägt die Mauer noch deutlich um ca. 0,4 m vor, während sie auf der rechten Seite beinahe auf null ausläuft. Aufnahme 2024, von Südosten.

der Flucht lässt aber eindeutig die nicht ganz erfolgreiche Absicht erkennen, dem Turm einen quadratischen Grundriss zu geben (Abb. 19). Die Aussenfassaden des in der Westecke M9/M10 noch rund 20 m hoch erhaltenen Turms sind mit geringer Neigung gegen innen aufgeführt. In der Bresche 1.11 im 1. OG gemessen ist die Mauer M11 ca. 1,2 m stark. Knapp über der Krone der Schildmauer (Kote 568.00) haben die vier Turmmauern ungefähr folgende Aussenmasse: M9: 7,9 m, M10: 7,2 m, M11: 7,3 m, M12: 7,4 m. Die Geschossinnenflächen messen alle etwa  $5\text{ m} \times 5\text{ m} = 25\text{ m}^2$ . Die äusse-

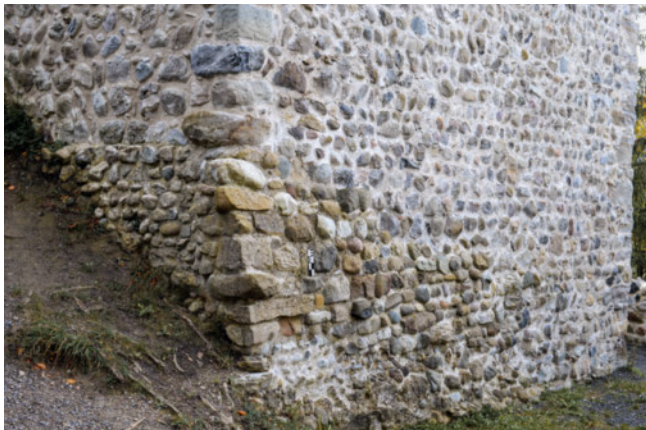
20: Häggenschwil SG, Ruine Alt Ramschwag. Turm. Die Mauerpartie M5.1 hebt sich in der Ecke M10/M1 und in der Fassade der Mauer M10 deutlich ab. Sie scheint um 1930 als Ersatz des damals ausgewitterten Mantels der Mauer M6 des Vorgängerbaus VG1 eingesetzt worden zu sein. Aufnahme 2024, von Norden.

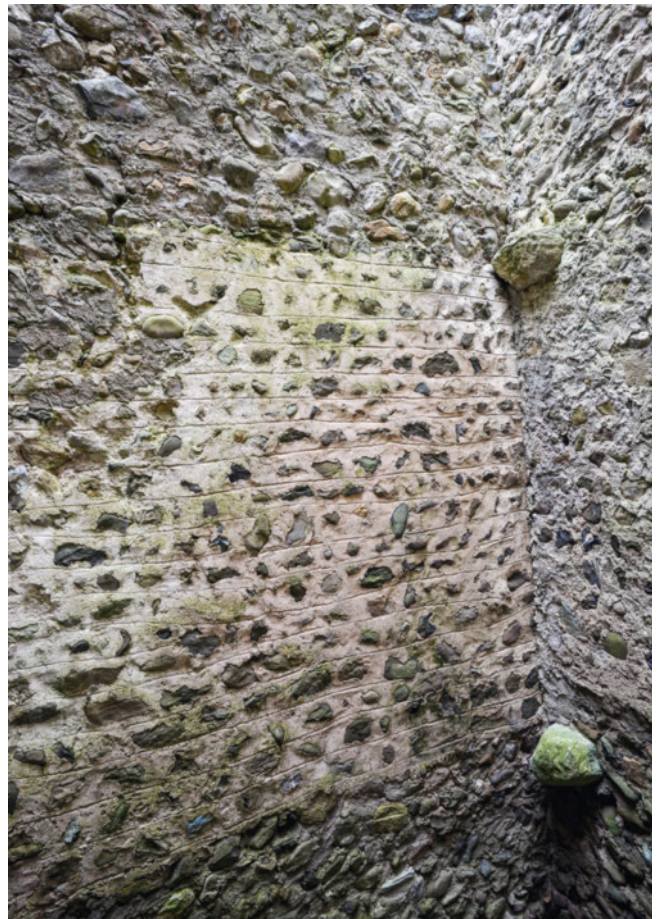
22: Häggenschwil SG, Ruine Alt Ramschwag. Turm.

Im 1. Obergeschoss auf der Rückseite der Schildmauer aufgetragener Rasa-Pietra-Verputz mit Fugenstrich (10.1). Der Putz ist oberflächlich leicht brandgerötet. Gut zu sehen ist, dass die Oberkanten der in der Mauer M9 eingesetzten Kragsteine, auf denen die Fussböden des 1. und des 2. Obergeschosses aufgelegt waren, nicht mit den Höhen des unteren und des oberen Saums des Verputzes in Verbindung gebracht werden können. Aufnahme 2024, von Norden.

Das 1. OG ist ca. 3 m hoch. Wie im EG stossen die Mauern M9 und M11 stumpf an die Schildmauer an. Diese ist hier noch grösstenteils mit einem oberflächlich leicht brandgeröteten, gut erhaltenen Rasa-Pietra-Putz mit Fugenstrich (10.1) verputzt. Dieser Putz läuft beidseitig unter die beiden stumpf anstossenden Mauern des Turms (Abb. 22). Die übrigen drei Seiten hatten ehemals einen stark deckenden Rasa-Pietra-Putz, allerdings ohne

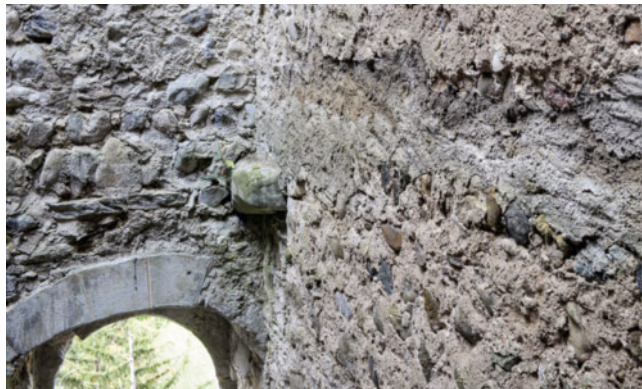
23: Häggenschwil SG, Ruine Alt Ramschwag. Turm. Der um 1930 mit Zementmörtel ausgeworfene Streifen 8.2 in der Innenfassade der Mauer M10 entspricht in etwa der Bauhöhe des Fussbodens im 2. Obergeschoss des Turms. Im Hintergrund zu sehen sind das um 1930 fälschlicherweise als Stich- statt als Rundbogen rekonstruierte Gewölbe über dem Hocheingang 9.2 und der Kragstein 7.7. Aufnahme 2024, von Osten.

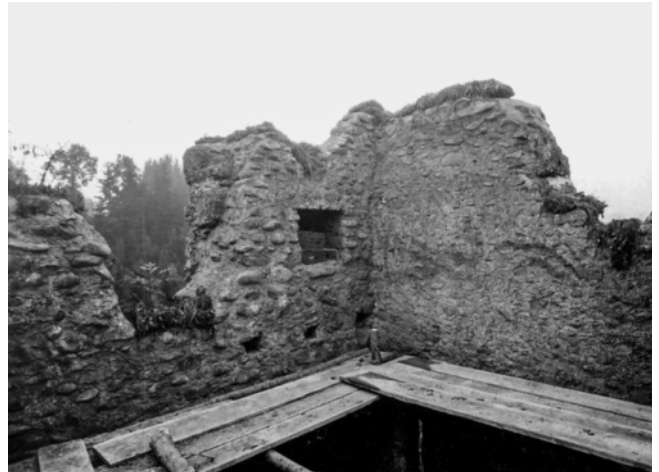
24: Häggenschwil SG, Ruine Alt Ramschwag. Turm. Frisch saniertes Mauerwerk in der Ecke M12/M9 mit den Öffnungen 12.3, 12.2 und 9.6 (v.l.n.r.). Die drei in der Mauer M12 vorhandenen Balkenlöcher sind Überbleibsel der Fussbodenkonstruktion des 4. Obergeschosses. Beachtenswert sind die Rasenziegel, die man um 1930 auf den Mauerkronen auflegte. Aufnahme um 1930, von Norden.

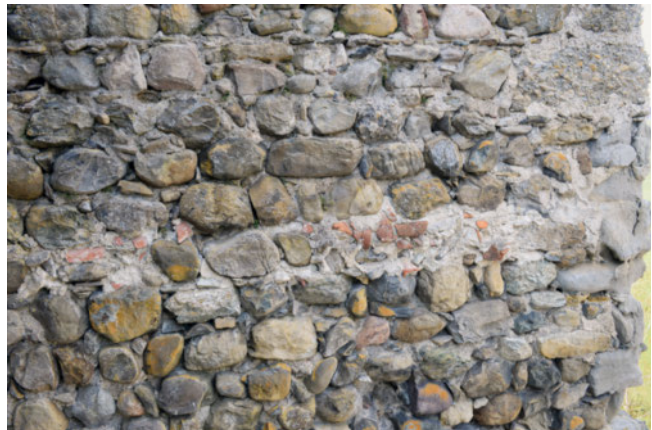
25: Häggenschwil SG, Ruine Alt Ramschwag. Mit Klosterziegeln durchsetzte Mörtelbraue 6.2 in der Aussenfassade der Mauer M11 des Turms. Vermutlich diente sie zur Abdichtung einer Fuge zwischen der rauen Mauer Oberfläche und einem an den Turm angelehnten Dach. Aufnahme 2022, von Osten.

Auf Höhe des 2. OGs sind an den Aussenfassaden der Mauern M10 (5.2) und M11 (6.2) Reste von Mörtelstreifen mit Bruchstücken von Klosterziegeln vorhanden (Abb. 25). Vermutlich dienten diese Mörtelstreifen einst dazu, die Fuge zwischen einer in der Art eines Klebdaches um die Ecke M10/M11 laufenden Dachhaut und den rauen Mauerflächen abzudichten.<sup>33</sup> In der Mauer M11 lief der 2022 im Zuge der Sanierung entfernte Mörtelstreifen über das Gerüstbelloch 6.5.1.<sup>34</sup> Das bedeutet, dass die Abdichtungen frühestens nach dem Bau des 2. OG des Turms angebracht worden sind. Ausser den darin verbauten, bei Profanbauten erst ab dem 14. Jahrhundert in Gebrauch kommenden Klosterziegeln gibt es keine weiteren Hinweise auf die Bauart und das Alter des an den Turm angelehnten Dachs. Denkbar ist z.B., dass es das Dach eines einfachen offenen Schutzbaus oder das Dach einer nach dem teilweisen

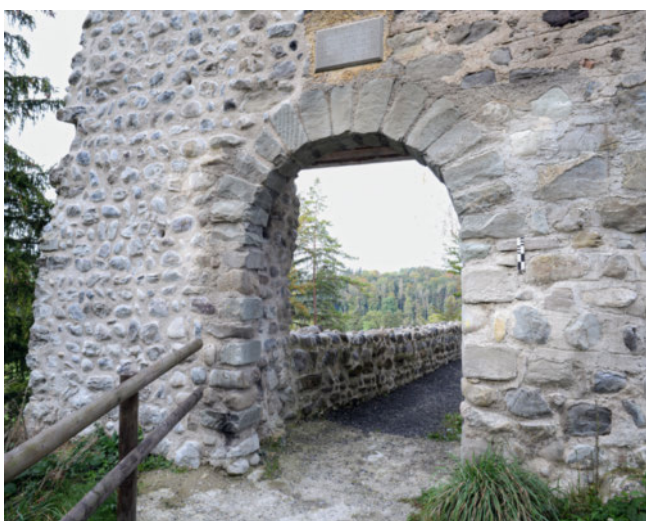
30: Häggenschwil SG, Ruine Alt Ramschwag. Tor, Aussenansicht. Der aus grob behauenen Sandsteinquadern bestehende Bogen wurde um 1930 rekonstruiert. Aufnahme 2024, von Südosten.

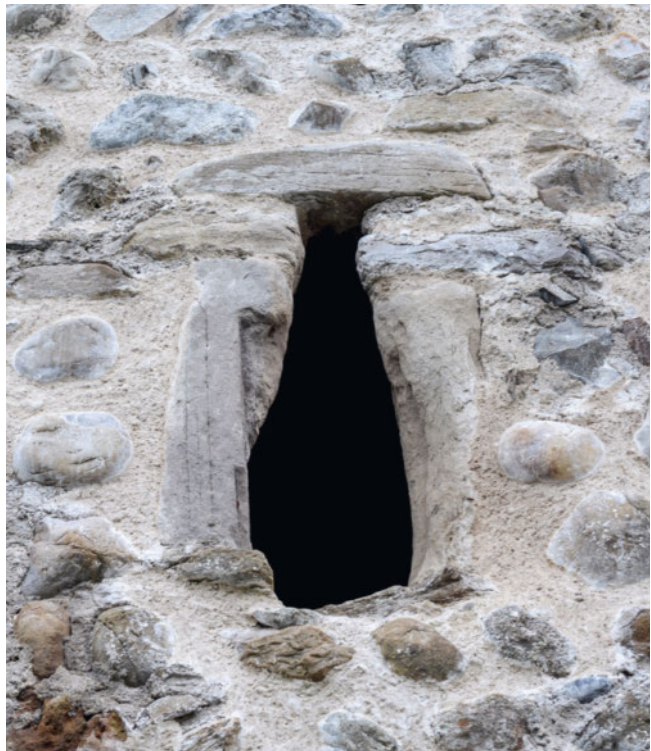
31: Häggenschwil SG, Ruine Alt Ramschwag. Turm. Schartenfenster 9.1 in der Mauer M9 des Erdgeschosses. Die beiden in der unteren Hälfte verbauten Sandsteinspolien und die Fensterbank sind von aussen her beschädigt. Möglicherweise wollte man sich so Zugang zum Turminnen verschaffen. Aufnahme 2024, von Südwesten.

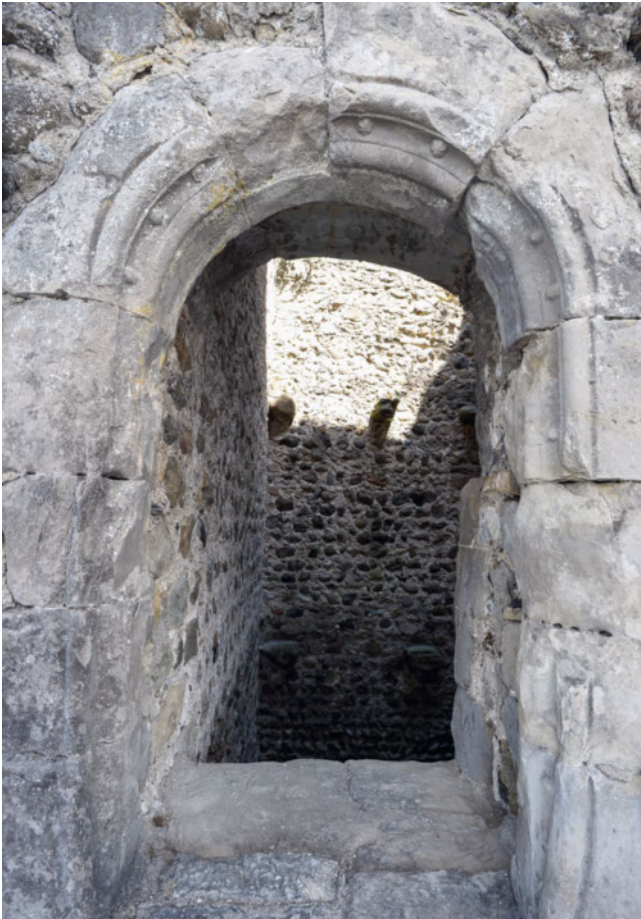
32: Häggenschwil SG, Ruine Alt Ramschwag. Turm. Hochengang 9.2, Aussenansicht. Das vermutlich in Zweitverwendung eingesetzte Gewände ist aus 12 unterschiedlich gut erhaltenen, profiliert behauenen und teilweise mit Rosetten verzierten Sandsteinquadern zusammengesetzt. Aufnahme 2022, von Südwesten.

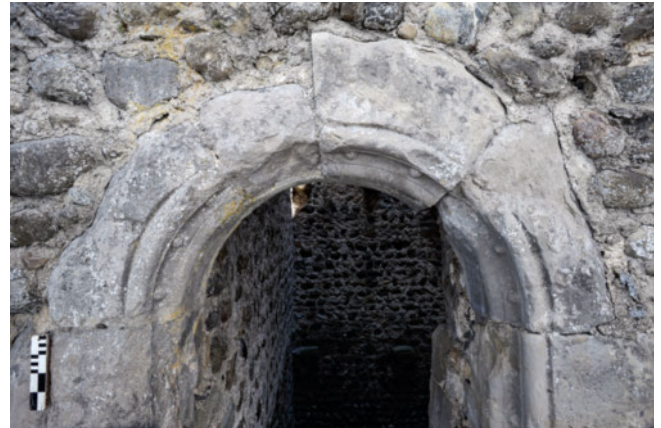
33: Häggenschwil SG, Ruine Alt Ramschwag. Turm. Hochengang 9.2, Aussenansicht. Aus vier Werkstücken zusammengesetzter Rundbogen. Die Oberfläche des linken Scheitelsteins ist fast vollständig zerstört. Seine Unterseite wurde zusammen mit einem Teil des links daran ansetzenden Steins um 1930 mit Zementmörtel nachprofiliert. Aufnahme 2022, von Südwesten.

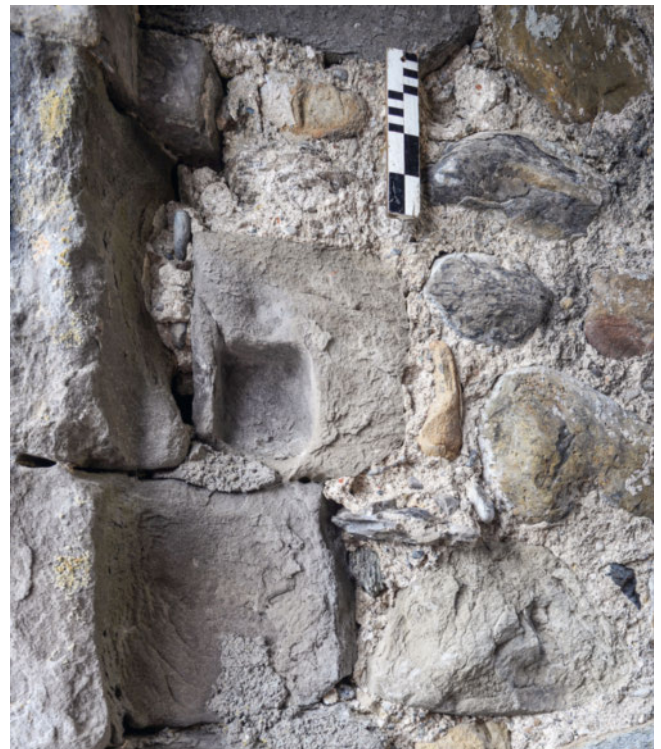
34: Häggenschwil SG, Ruine Alt Ramschwag. Turm. Hochengang 9.2, Sandsteinquader in der linken Leibung mit Raste für den Schiebebalken. Aufnahme 2022, von Nordosten.

ausgezogenen Schiebebalkens befindet sich in einem zusätzlich auf der Höhe des viertuntersten Steins der linken Leibung eingesetzten Sandsteinquader (Abb. 34). Auf der rechten Seite ist die Schwelle noch durchgehend in originalem Zustand. Anhand der Lage der um 1930 Jahren reparierten Schäden ist davon auszugehen, dass man den im Balkenloch 9.7 eingemauerten Balken bei der Plünderung der Burg mit Gewalt herausgerissen und dabei gleichzeitig die linke Hälfte der gesamten Türschwelle zerstört hat. Die heutigen Schwellensteine auf der linken Seite sind in Zweitverwendung eingesetzt. Auf Grund ihrer Oberflächenbehandlung ist anzunehmen, dass sie nicht aus dem Schutt der Burg stammen, sondern hergebracht worden sind.

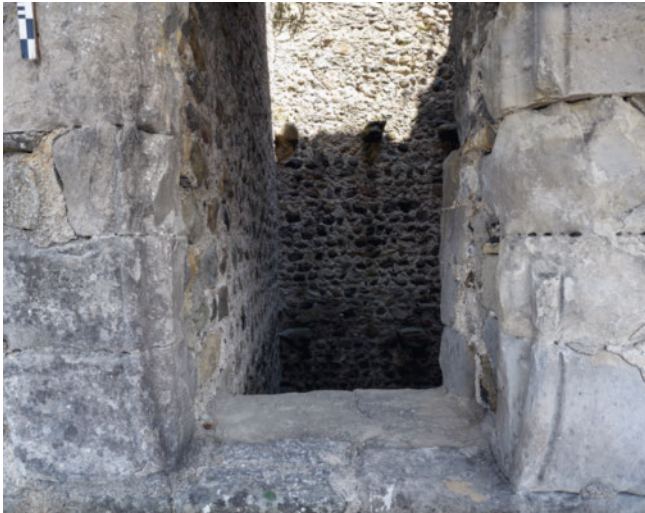
35: Häggenschwil SG, Ruine Alt Ramschwag. Turm. Hocheingang 9.2, Leibungen des äusseren Gewändes. Beachtenswert ist, dass die Profilierung der Gewändesteine ohne Sockel direkt auf der Schwelle ansetzt. Aufnahme 2022, von Südwesten.

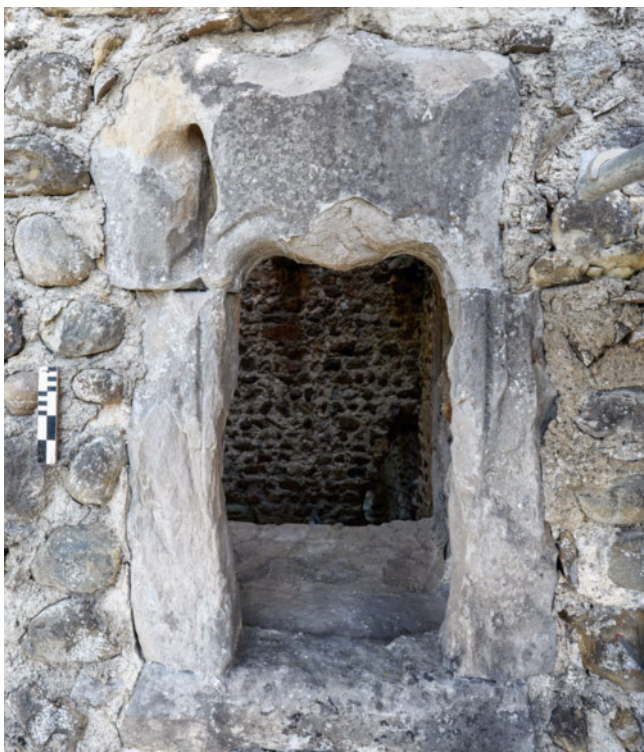
37: Häggenschwil SG, Ruine Alt Ramschwag. Turm. Bifore 9.3, Aussenansicht. Gewände aus grauem, oberflächlich leicht brandgerötetem Sandstein. Monolithischer Sturzstein mit zwei Rundbögen an der Unterseite. Der Mittelpfosten fehlt. Aufnahme 2022, von Südwesten.

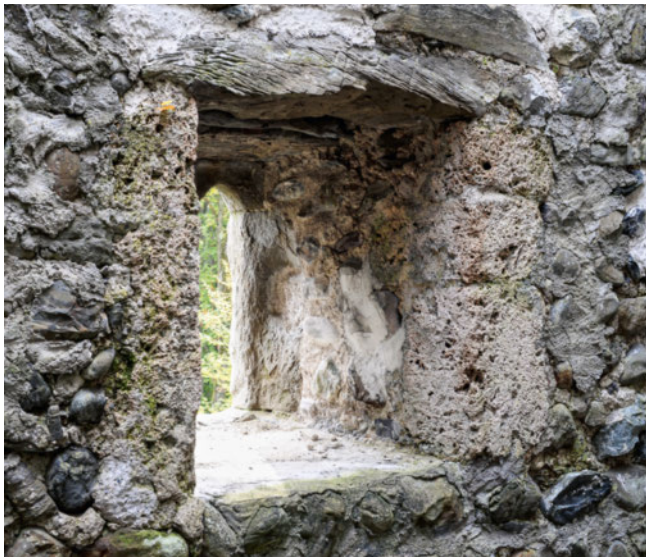
39: Häggenschwil SG, Ruine Alt Ramschwag. Turm. Bifore 1.2, Innenansicht. Vollständig erhaltenes inneres Gewände aus Tuffsteinquadern und einer sandsteinernen Sturzplatte. Aufnahme 2024, von Norden.

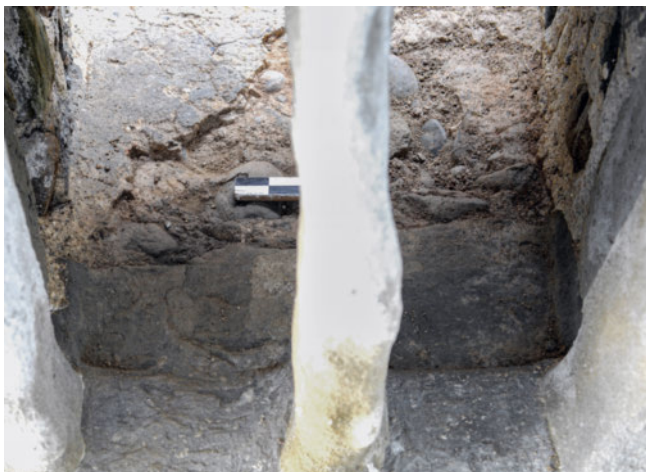
40: Häggenschwil SG, Ruine Alt Ramschwag. Turm. Bifore 1.2, Fensterbank. Die Qualität und Farbe des Sandsteins unterscheiden sich vom Rest des Gewände. Der in die Bank eingehauene Sims passt in seinen Abmessungen nicht zum Gewände. Im Hintergrund sind noch Reste des auf der Fensterbank aufgetragenen Mörtelglattstrichs zu sehen. Aufnahme 2022, von Südosten.

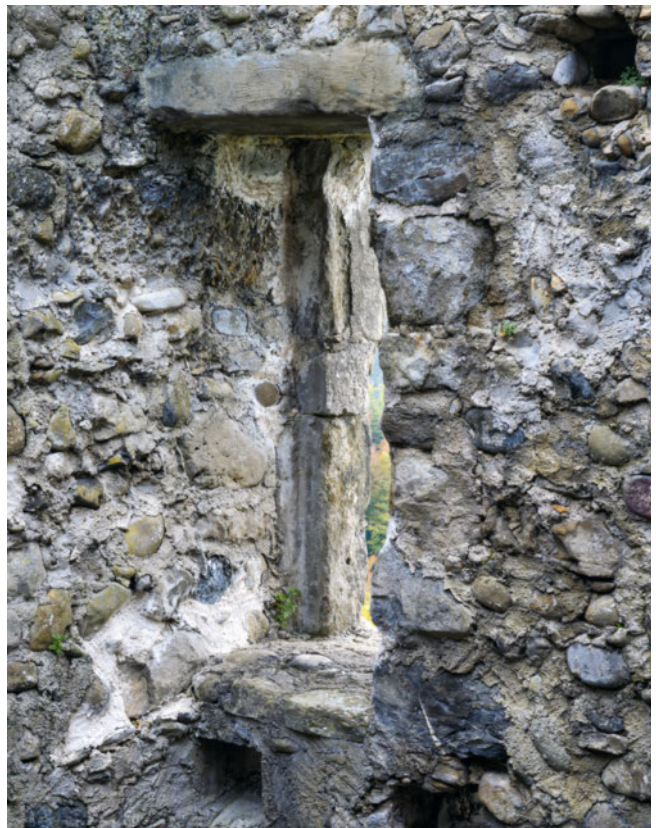
41: Häggenschwil SG, Ruine Alt Ramschwag. Turm. Austritt 9.5, Innenansicht. Die Schwelle und das linke Balkenloch 9.10 wurden um 1930 rekonstruiert. Das rechte Balkenloch ist original erhalten. Das äussere im Bild sichtbare südöstliche Gewände besteht aus unterschiedlich stark abgewitterten Sandsteinen. Die Oberfläche des inneren Sturzsteins wurde um 1930 mit Flickmörtel überzogen – erkennbar an den darin vorhandenen Pinselspuren. Aufnahme 2024, von Norden.

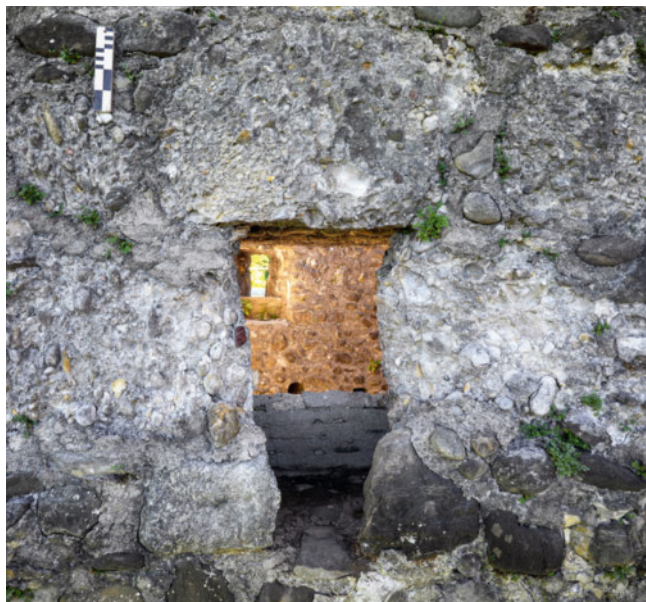
42: Häggenschwil SG, Ruine Alt Ramschwag. Turm. Hochrechteckiges Schartenfenster 9.4, Aussenansicht. Oberflächlich sind die wetterseitig exponierten Gewändesteine in den Leibungen, mit Ausnahme des Urgesteins links unten, stark abgewittert. Aufnahme 2022, von Norden. Aufnahme 2022, von Südwesten.

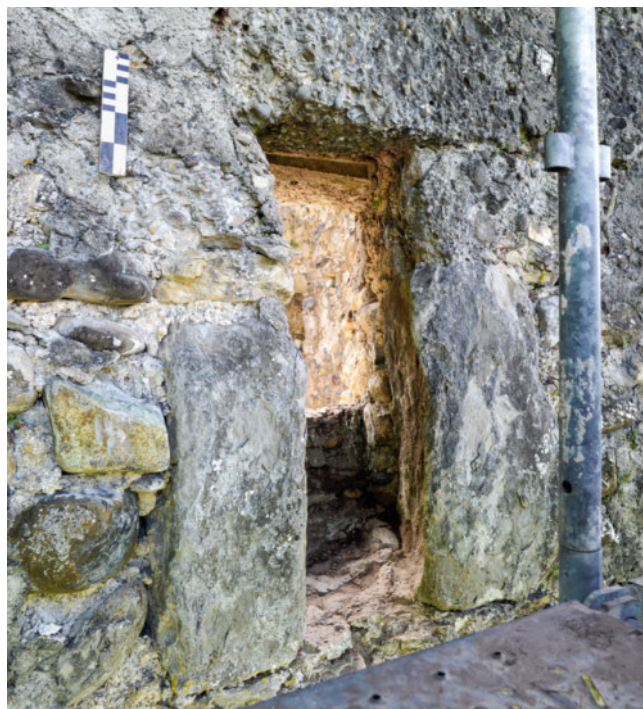
43: Häggenschwil SG, Ruine Alt Ramschwag. Turm. Hochrechteckiges Schartenfenster 10.1, Aussenansicht. Das Gewände ist aus Sandstein- und Nagelfluhquadern zusammengesetzt. Aufnahme 2022, von Norden.

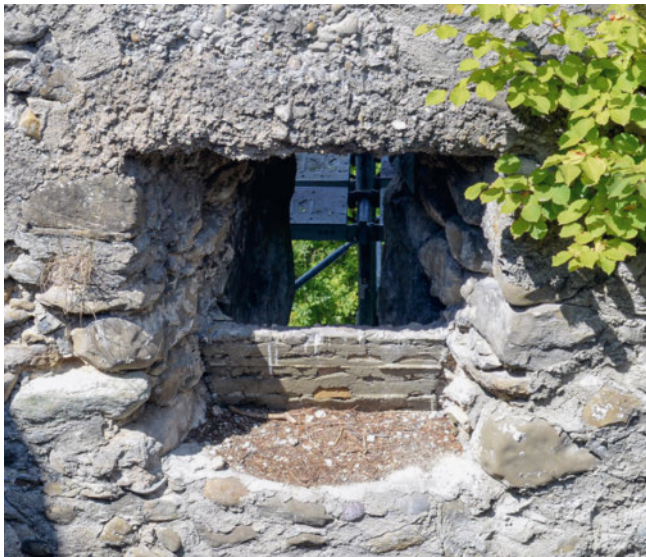
44: Häggenschwil SG, Ruine Alt Ramschwag. Turm. Hochrechteckiges Schartenfenster 10.1, Innenansicht. Das gesamte innere Fenstergewände inkl. Sturz in Nagelfluhimitat wurde um 1930er rekonstruiert. Gleichzeitig hat man auch die Quermauer (8.7) als Nisthilfe für Greifvögel eingebaut. Aufnahme 2022, von Südosten.

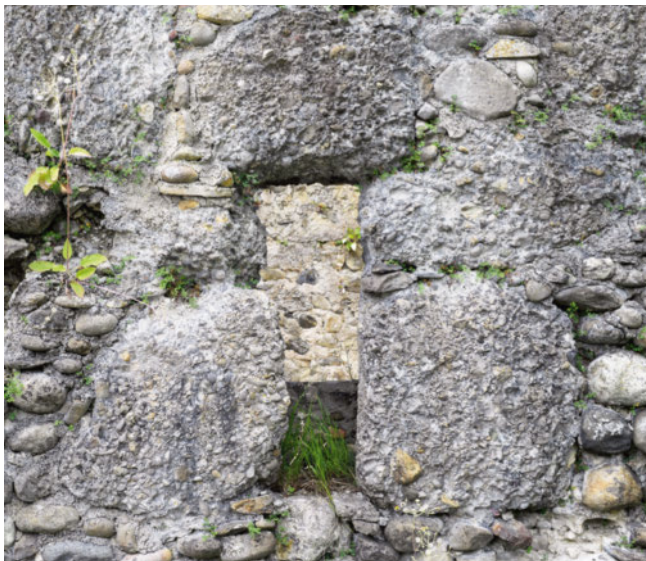
45: Häggenschwil SG, Ruine Alt Ramschwag. Hochrechteckiges Schartenfenster 11.2, äusseres Gewände, ausschliesslich aus Nagelfluhquadern zusammengesetzt. Aufnahme 2022, von Nordosten.

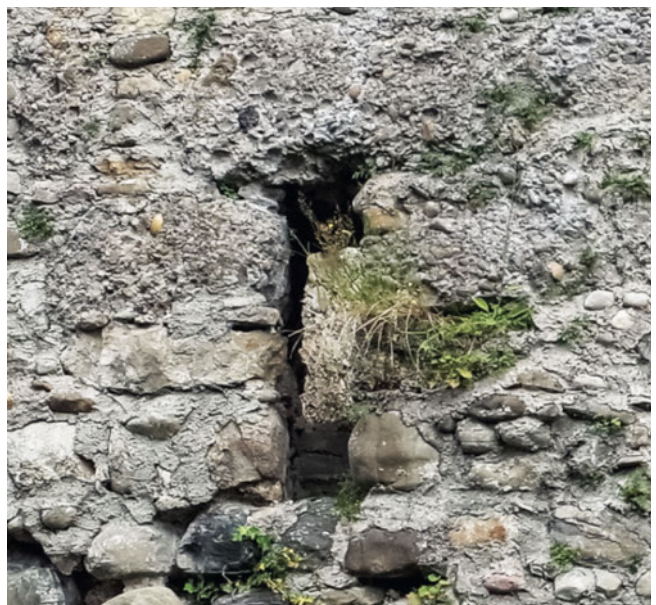
46: Häggenschwil SG, Ruine Alt Ramschwag. Turm. Hochrechteckiges Schartenfenster 12.1, äusseres Gewände aus unterschiedlichen Steinmaterialien zusammengesetzt. Aufnahme 2016, von Südosten.

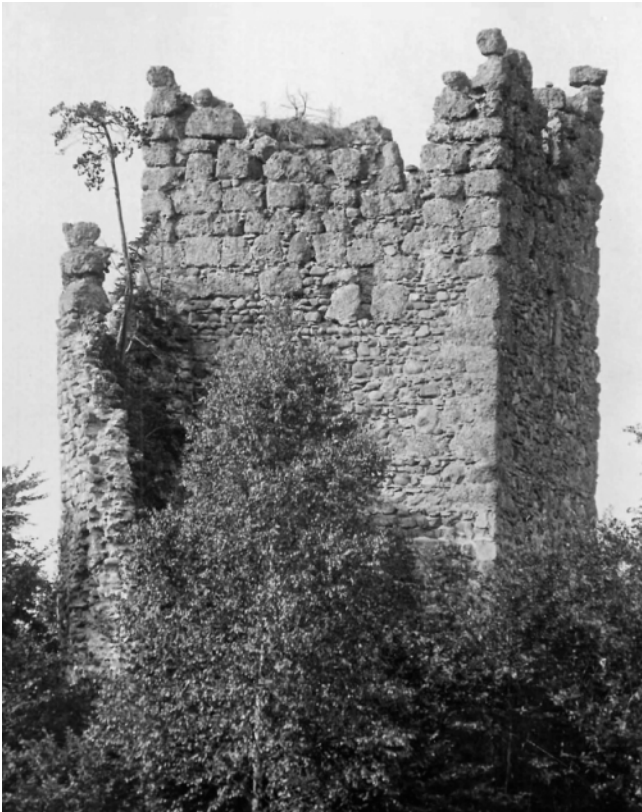
47: Häggenschwil SG, Ruine Alt Ramschwag. Aufnahme von Schildmauer und Turm um 1900. Auf der Schildmauer sind noch Reste der 2. Aufstockung SM4 aus Nagelfluhquadern vorhanden. In der Mauer M11 des Turms sind das Scharfenfenster 11.2 im 3. Obergeschoss und die Öffnungen 11.3 und 11.4 im 4. Obergeschoss zu erkennen. Aufnahme um 1900, von Nordosten.

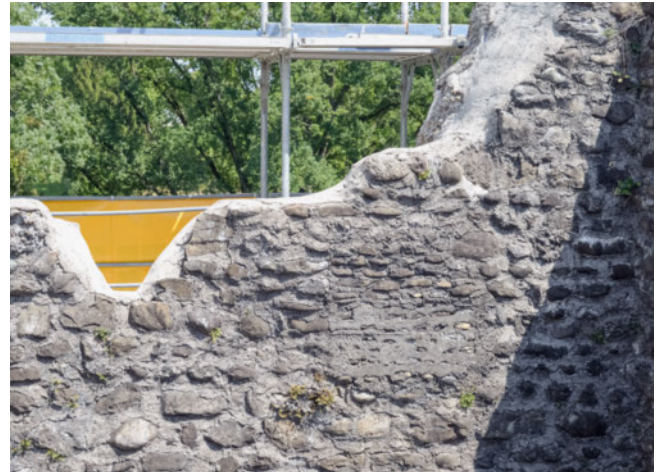
48: Häggenschwil SG, Ruine Alt Ramschwag. Turm. Öffnung 11.3, in der Innenfassade der Mauer M11, um 1930 zugemauert. Aufnahme 2022, von Südwesten.

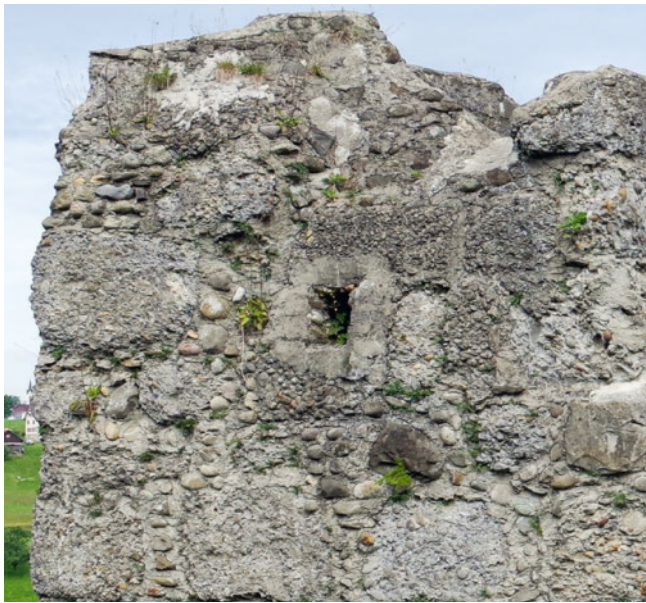
49: Häggenschwil SG, Ruine Alt Ramschwag. Turm. Öffnung 12.2, Aussenansicht. Das quadratische Gewände ist in eine grössere Öffnung eingebaut, deren ursprünglicher Verwendungszweck unbekannt ist. Die um 1930 mit Zementmörtel eingefasste Öffnung diente vermutlich als Flugloch eines dahinterliegenden Nistkastens für Raubvögel. Bei den in der Fassade sichtbaren Einschlüssen aus kleinen Kieselsteinen handelt es sich mehrheitlich um damalige Flickstellen. Aufnahme 2016, von Südwesten.

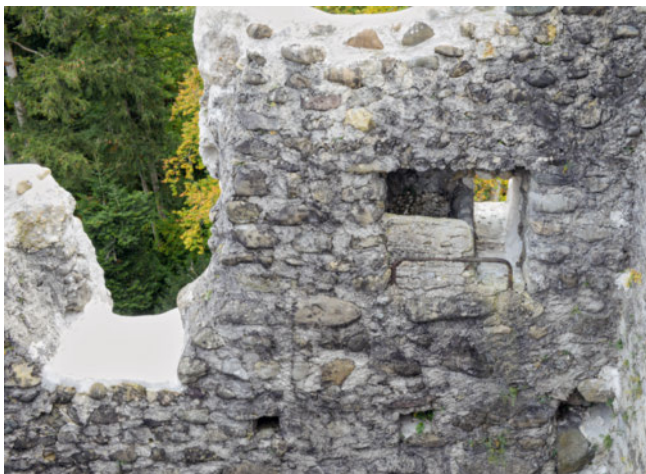
50: Häggenschwil SG, Ruine Alt Ramschwag. Turm. Öffnung 12.2, Innenansicht. Der ursprüngliche Verwendungszweck ist nicht bekannt. Um 1930 wurde das Ganze zu einem Nistkasten für Raubvögel umgebaut mit dem Mäuerchen 10.6 und dem Bügel aus einem Eisenrohr. Aufnahme 2024, von Nordwesten.

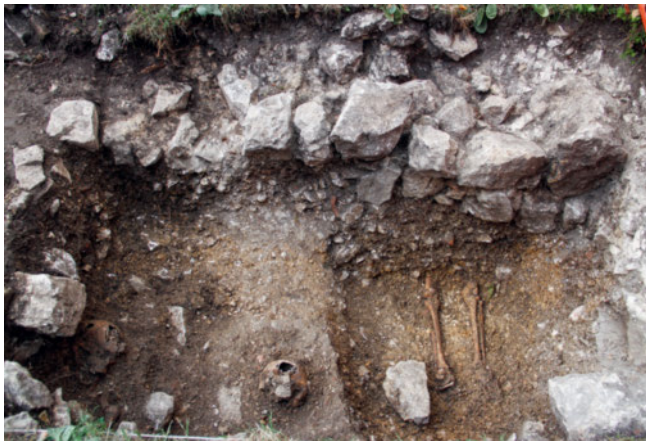
6: Mauerreste (M1b) des ersten fassbaren steinernen Bauwerks (Phase IV) mit darunterliegender Bestattung Sk 50 (Phase III).

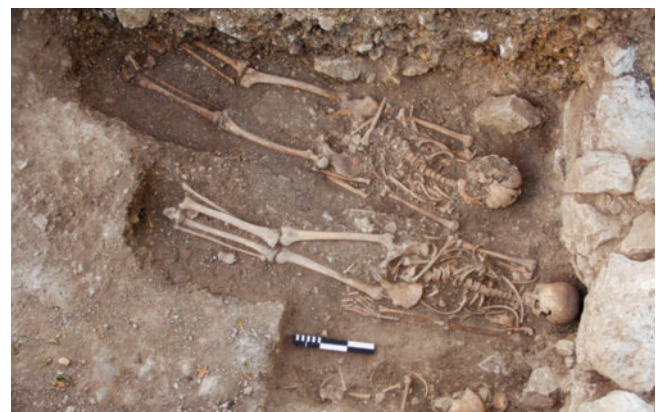
8: Reste der Westmauer (M6) der Pfarrkirche St-Julien mit den Skeletten 28, 31 und 32.

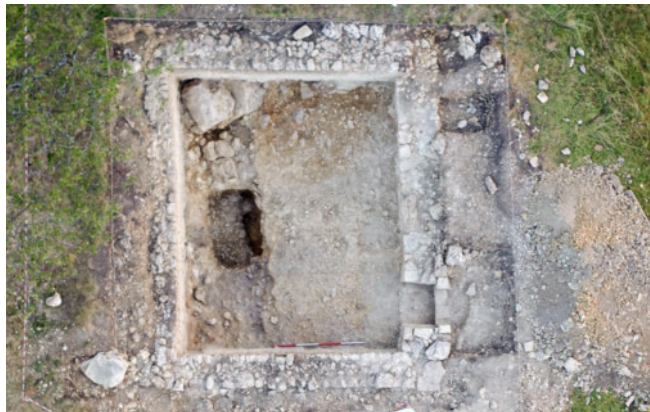
16: 2016 entdeckter Halbkeller östlich der Kapelle St-Gilles.
