30. Jahrgang, 2025/1, März 2025

Die Burgruine Friesenberg in Zürich-Wiedikon

Bauarchäologie und die Geschichte einer Ruinenkonservierung

von Manuel Zürcher

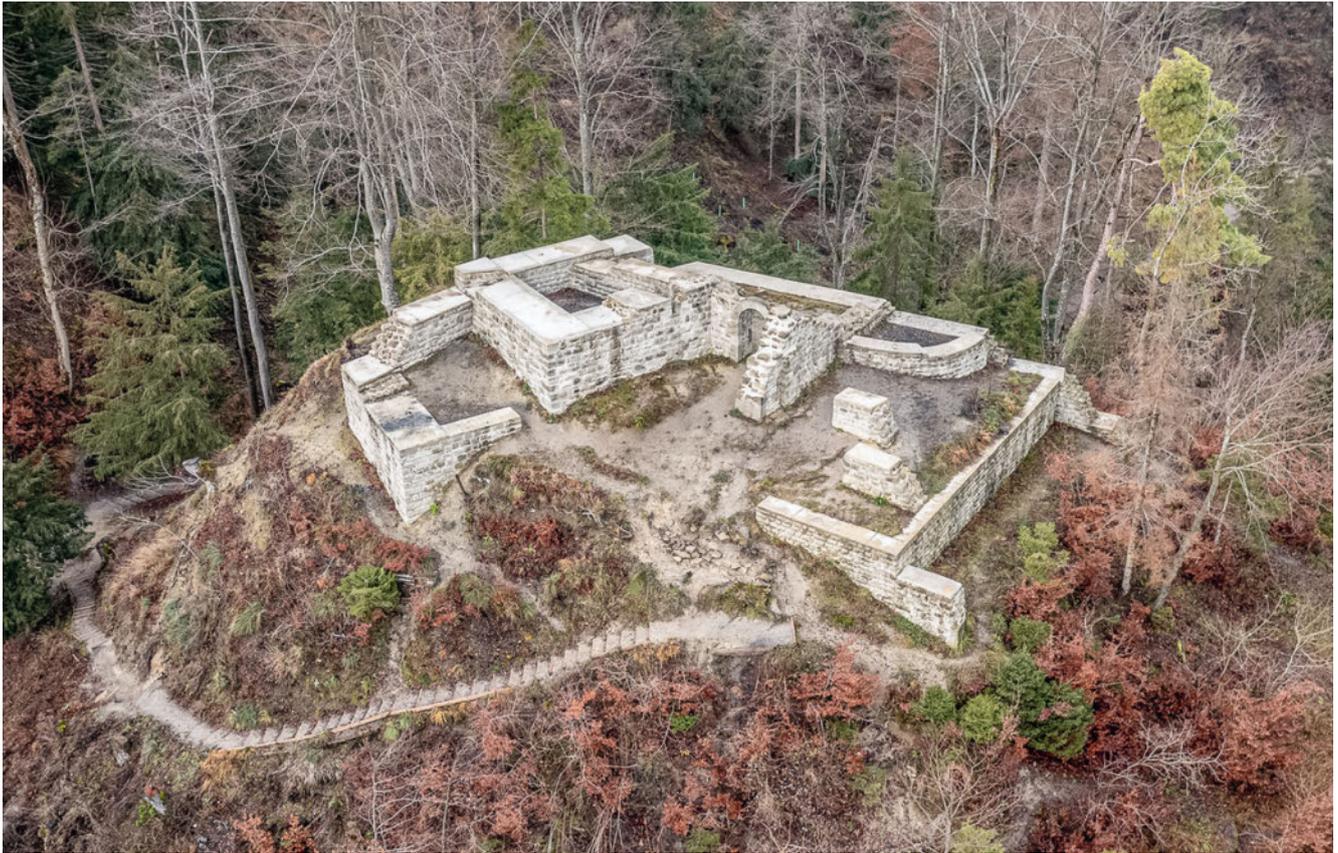
2: Luftbild der Ruine nach der Sanierung 2020/2021.

Die Burgruine Friesenberg liegt an der nordöstlichen Spitze der Goldbrunnenegg, eines von mehreren Molasse-Geländespornen, die sich durch Einschnitte von Bächen am Osthang des Albis gebildet haben (Abb. 1, 2). Nach Westen ist die Anlage durch einen künstlichen Halsgraben vom Grat getrennt, die übrigen Seiten sind durch natürliche Steilhänge geschützt. Die Spornburg liegt in 4 km Luftlinie südwestlich vom Stadtzentrum Zürichs oberhalb von Wiedikon (Abb. 3).

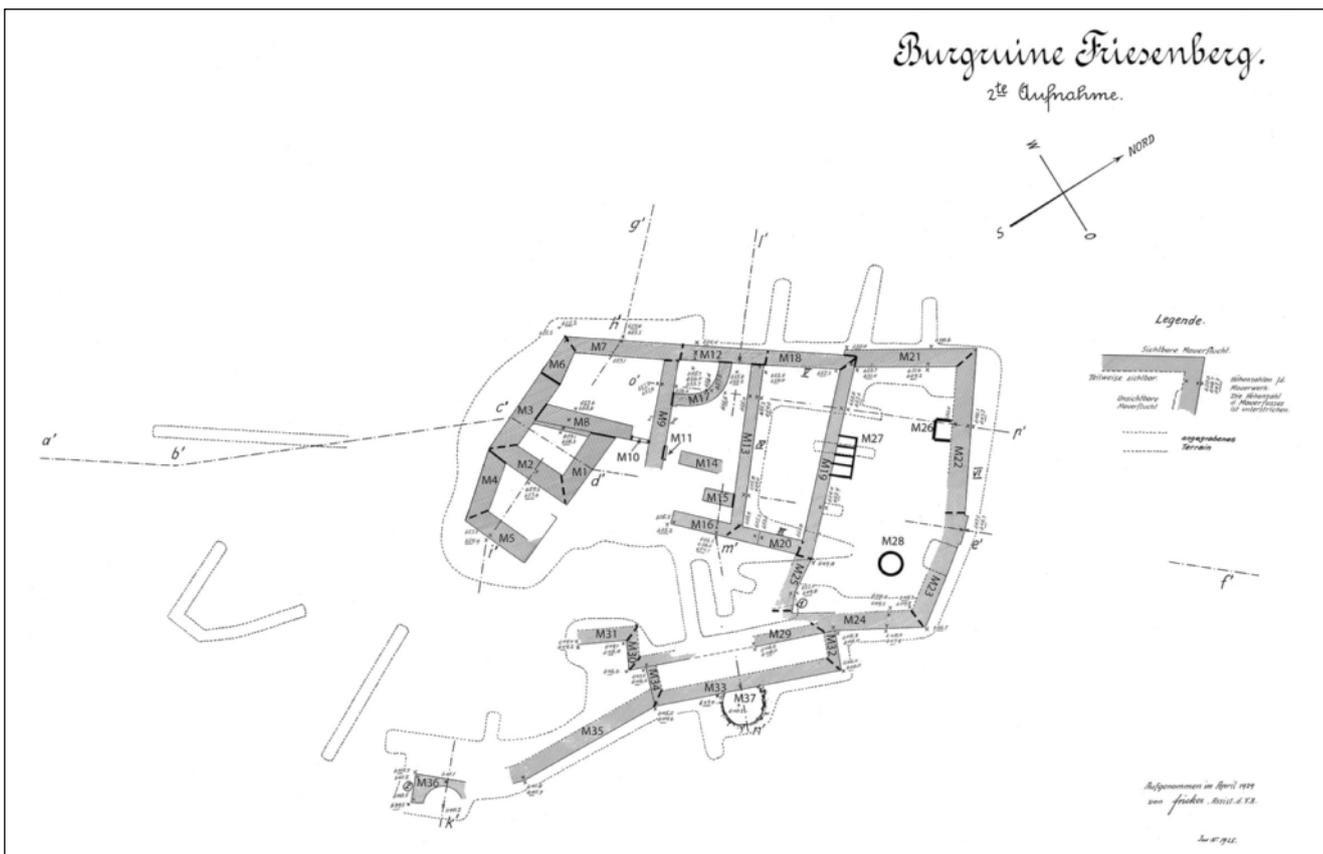
4: Grundrissplan aus dem Jahr 1929. Die Mauernummern wurden nachträglich anlässlich der Sanierung 2020/2021 vergeben. Die gestrichelten Linien markieren 1925–1929 ausgegrabene Bereiche.

Die Anlage lässt sich über vier Geländestufen in folgende Teile gliedern (Abb. 2, 4):

Im Mai 1929 nahm A. Fricker weitere Vermessungen vor und erstellte einen Grundrissplan mit Höhen sowie mehrere Querschnittszeichnungen. Die Querschnitte sind auf dem Grundriss genau verortet (Abb. 15, Abb. 4). Allerdings fehlen jegliche Hinweise auf Mauerfugen, Phasen oder eine Befundansprache.

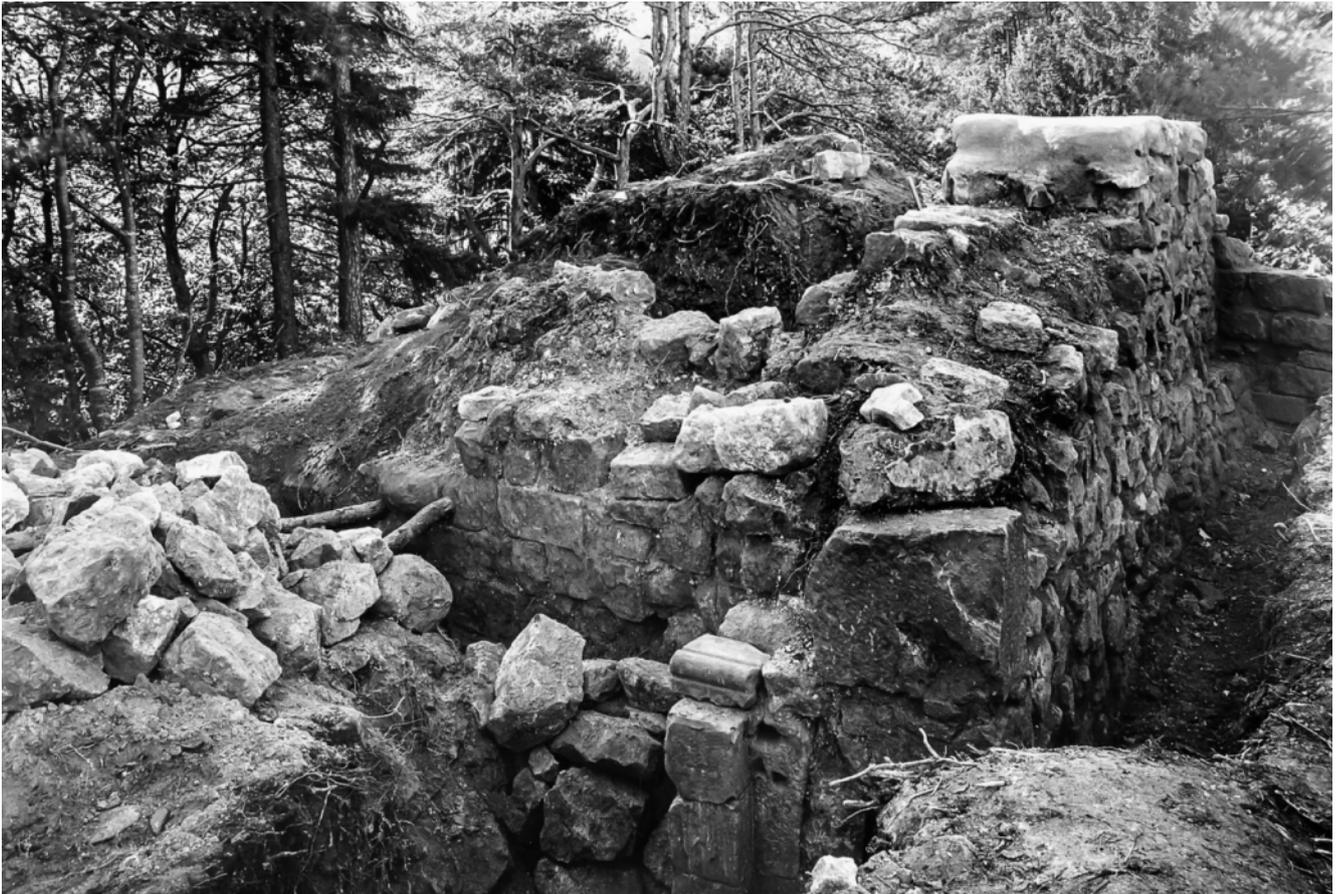
7: Freigelegte Mauerzüge (M1, M8) auf dem Plateau des Burghügels, Oktober 1925. Enge Gräben entlang der Mauern auf grosse Tiefen zeigen das damalige, ungestüme Vorgehen; kaum gereinigte Mauerkronen wurden bereits mit Zement übergossen.

tungen zu Schichtaufbau und nicht gemauerten Gebäudestrukturen fehlen. Grössere Keramikfragmente und Eisenfunde wurden ohne Verortung aufgesammelt. Die freigegrabenen Mauerzüge wurden weitgehend ohne auf den Befund Rücksicht zu nehmen rekonstruiert, was eine Ansprache der originalen Bausubstanz erschwerte. Am 26. September 1925 begann «aus lauterer Freude [...] eine Schar junger Leute unter Führung des Herrn Adolf C. Ochsner»¹⁰, eines burgeninteressierten Privatmanns und Wagner von Beruf, mit Ausgrabungen. Gearbeitet wurde an freien Nachmittagen und Samstagen, am Abend wurden die Hilfskräfte in der Wirtschaft Friesenberg mit Wurst, Brot und Bier bei schweren Arbeiten, mit Brot und Bier bei leichteren Arbeiten verpflegt.¹¹ Ochsner verfügte seitens des Zürcher Finanzvorstandes über die Erlaubnis zu den Grabungen und zur Beseitigung von Bäumen und Sträuchern. Friedrich Hegi, Titularprofessor für Geschichte und Mitglied des Vorstands der AGZ, verpflichtete sich, die wissenschaftliche Betreuung zu übernehmen. Die Ausgrabung wurde von der höchsten Stelle des Hügels aus begonnen: «Bereits ist die nordwestliche Ecke eines Gebäudes (des Turmes?) mit schönen Werkstücken aus Sandstein und Kugelsteinen auf der Spitze des Hügels zutage getreten»¹² (Abb. 7).

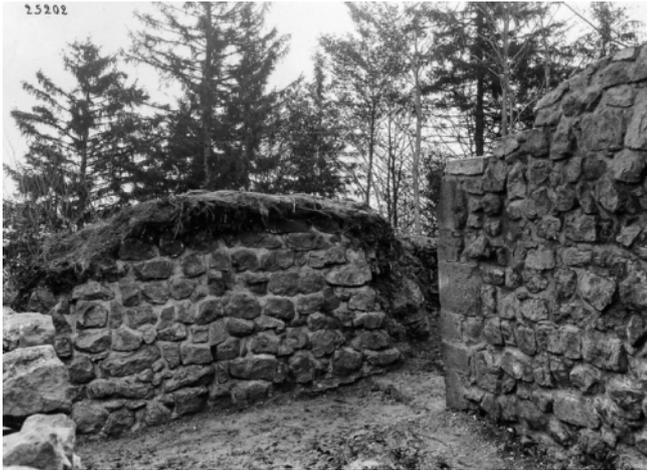
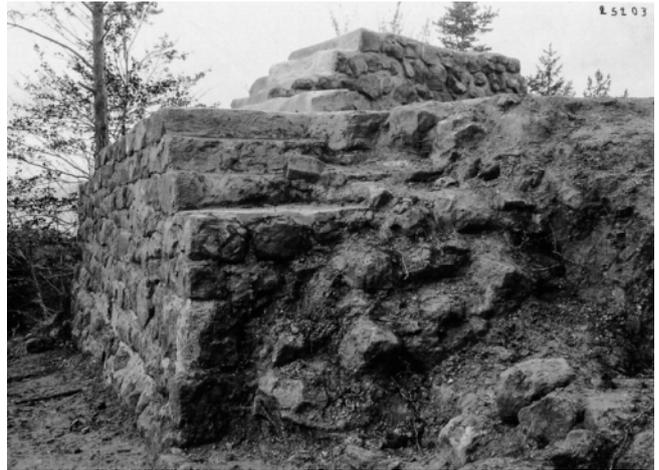
8, 9: 1926 freigelegte Mauerzüge auf dem obersten Plateau (M14, M9, M2, M3). Oberflächlich noch nicht freigelegte Mauern wurden bereits neu ausgefugt; frisch ausgefugtes Schalenmauerwerk stösst rechtwinklig an offenbar nicht erkanntes Kernmauerwerk und wird von diesem überlagert.

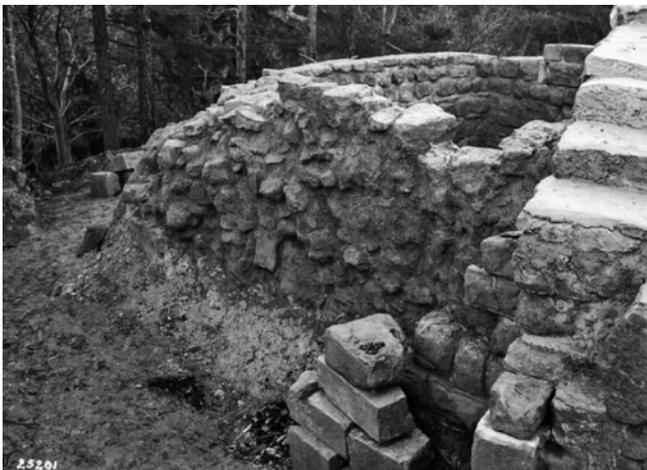
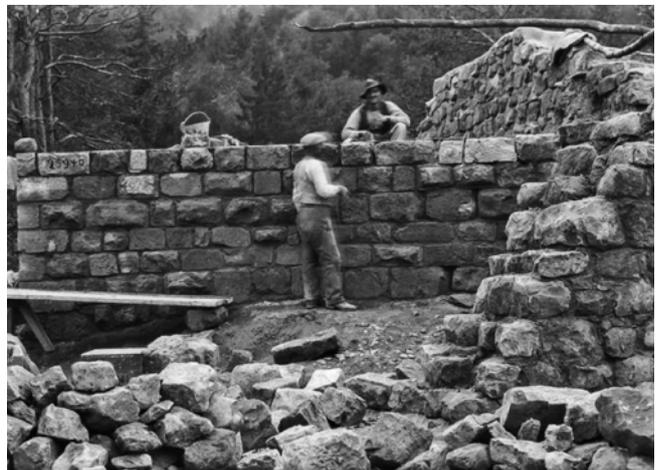
10, 11: Der 1925/26 freigelegte Turm mit offenbar *in situ* angetroffenem Mauerkerne der Ostmauer M1; Aufmauerung einer neuen Schale mit Steinen aus dem Aushub.

Die noch erhaltenen Mauerschalen wurden kurz nach der Freilegung mit Zement neu ausgefugt, freigelegte Mauerkronen mit Zement übergossen. Quader und grosse Bruchsteine aus dem Aushub wurden gesammelt und zur Seite gelegt, um damit fehlende Mauerschalen neu aufzuführen (Abb. 10, 11).

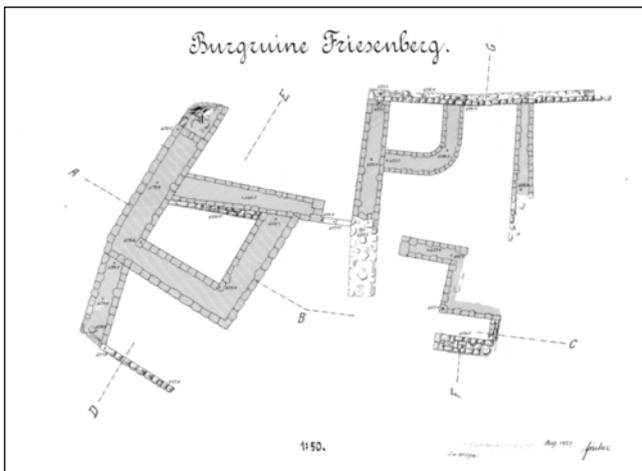
12: Die Planaufnahme A. Frickers zeigt massstäblich die bis im Frühjahr 1927 freigelegten Mauern auf dem Plateau.

Im Jahr 1927 wurden die Arbeiten im April wieder aufgenommen. Von der AGZ wurde ein vorläufiger Beitrag von 500.– Fr. gewährt. A. Fricker vom städtischen Vermessungsamt erstellte einen Grundriss der bisher freigelegten Mauern (Abb. 12).

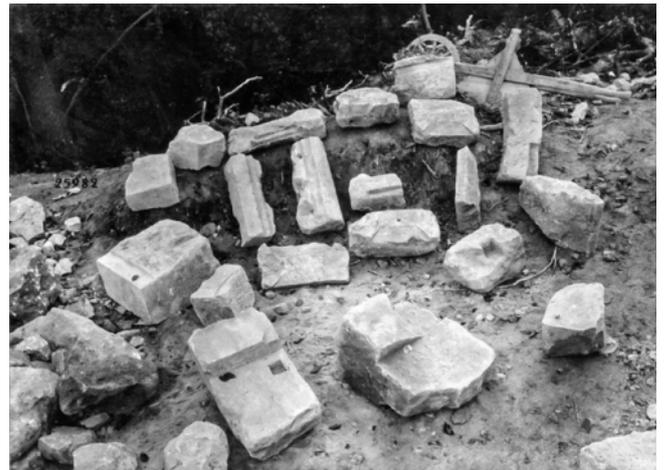
13: Gesammelte Architekturfragmente, Oktober 1927.

gewerbeschule fertigte insgesamt 46 Detailzeichnungen von Werkstücken an. Es war geplant, diese Steine wieder einzumauern – deren Verbleib verliert sich allerdings in den folgenden Jahren, sie konnten am aktuellen Bauzustand nicht mehr nachgewiesen werden.

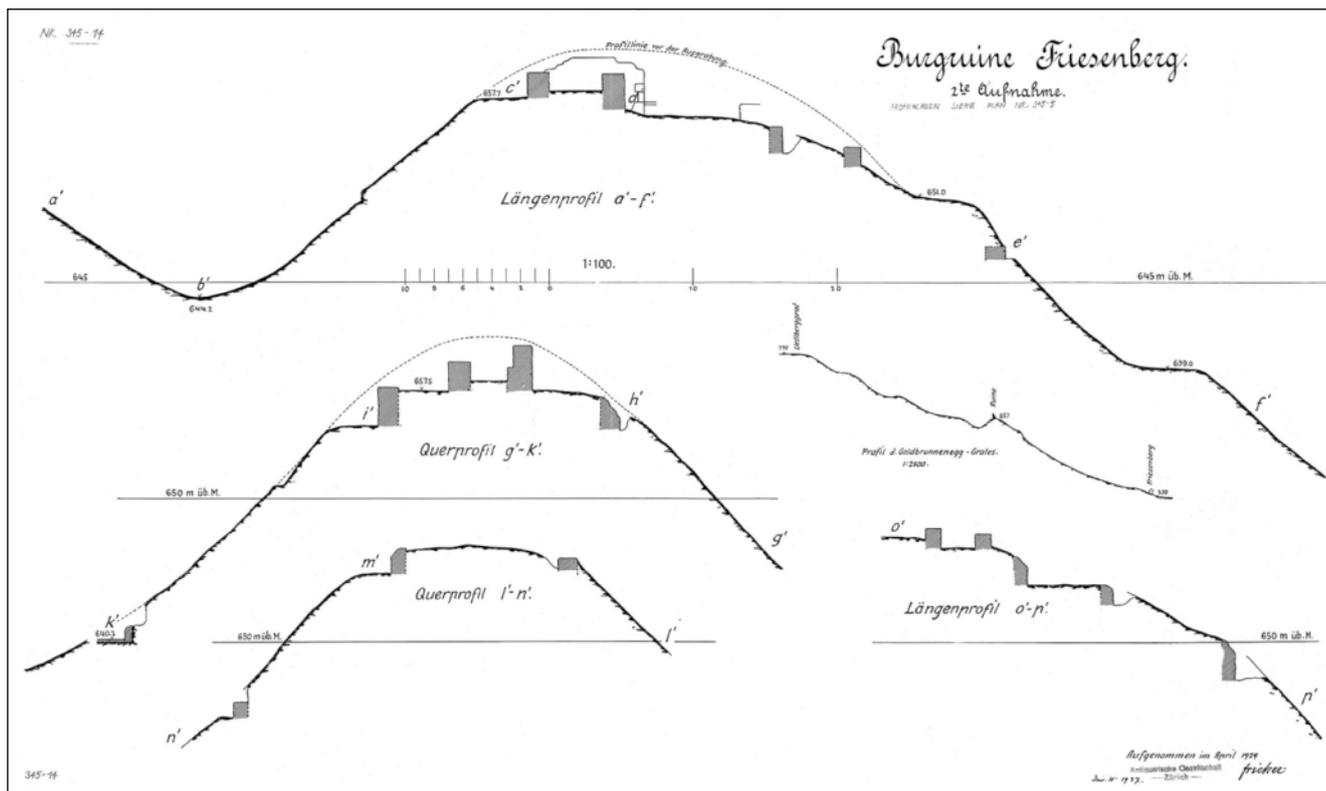
15: Schnittzeichnungen durch die Anlage von A. Fricker, 1929, deren Lage vgl. Abb. 4.

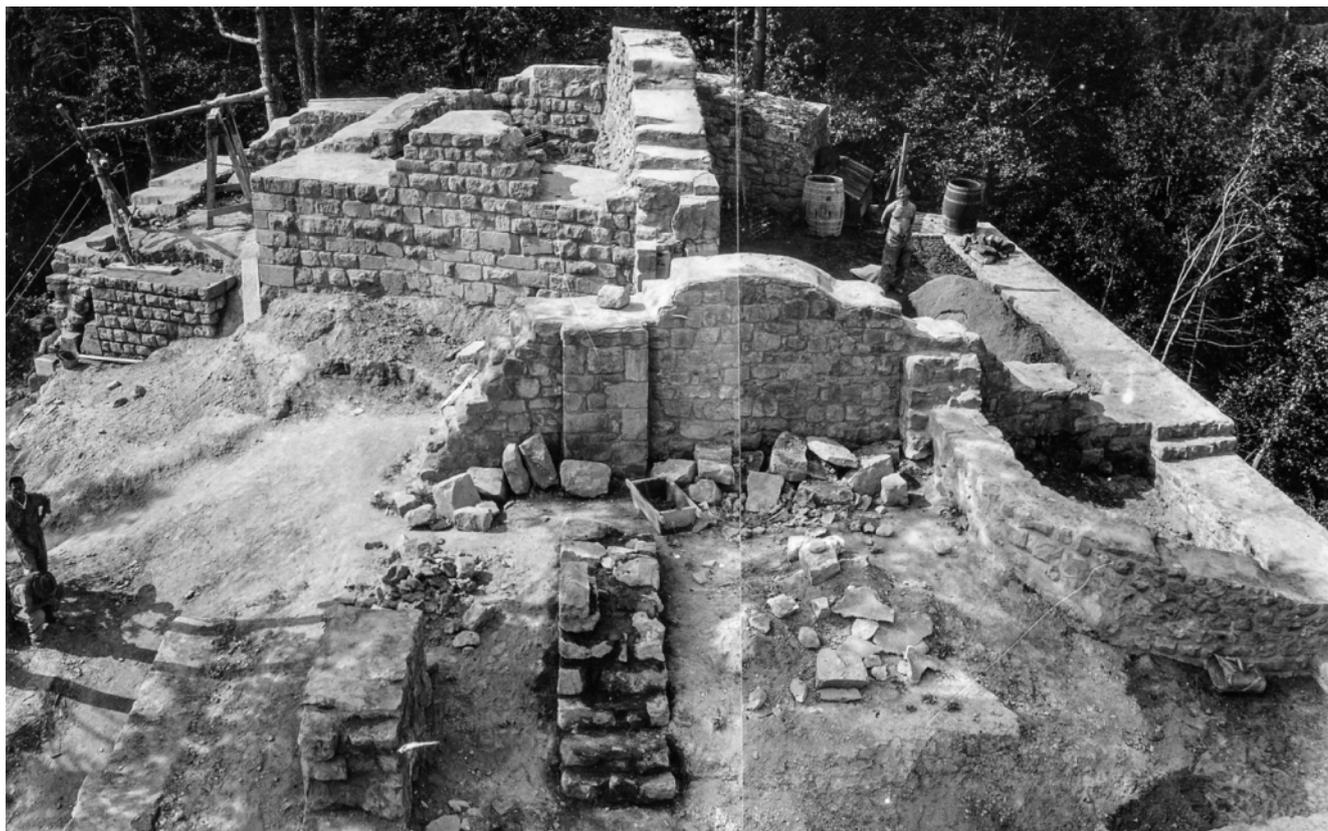
17: Übersicht September 1929, weitgehend neu errichtete Mauern auf dem Plateau. Links oben die Seilbahn für den Materialtransport.

A. Senn vom Landesmuseum erstellte weitere fotografische Aufnahmen (Abb. 17).

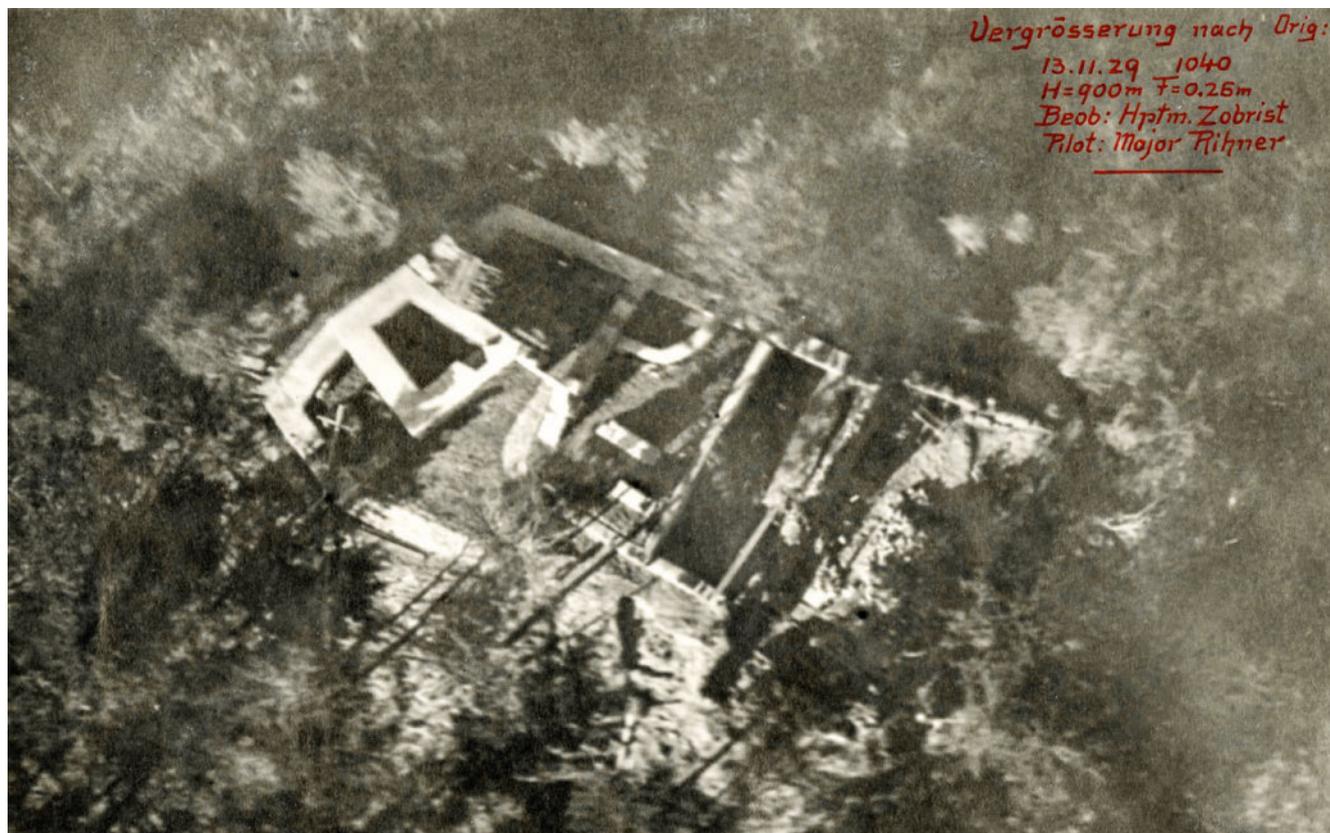
18: Luftaufnahme vom 13.11.1929 der weitgehend neu aufgemauerten Ruine.

Das Kommando Fliegerwaffenplatz Dübendorf erstellte am 13.11.1929 bei einem Überflug eine Flugaufnahme der Ruine (Abb. 18). Auffällig sind die frisch zementierten Mauerkronen auf der Hügelkuppe; die Begrenzungsmauern der ersten und zweiten Terrasse sind frisch ausgegraben. Der Mauerzug/Zwinger am Südhang des Burghügels ist durch Bäume verdeckt und nicht zu erkennen.

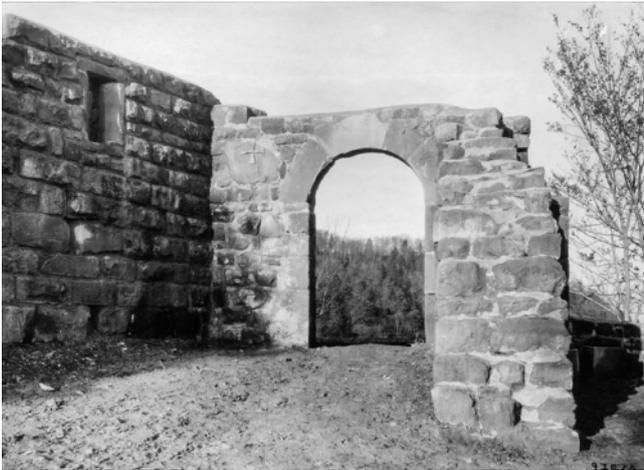
19: Die letzte Fotografie der Ausgrabungskampagne vom 30.12.1929 zeigt das frei aufgeführte Portal in M10 auf dem Plateau zwischen M1 und M9.

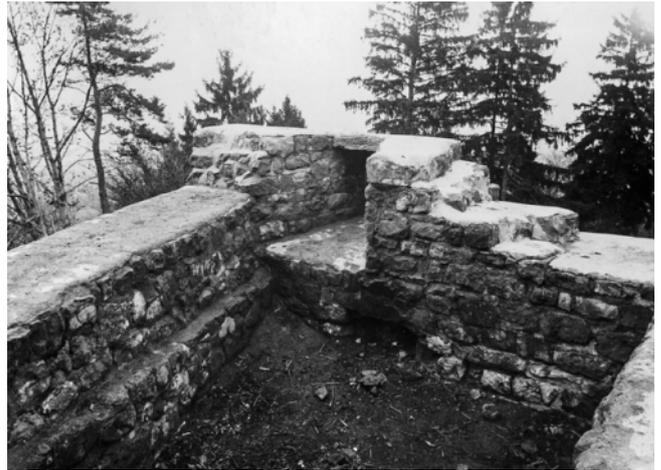
20: Ausgebrochene Stelle in M1, 1930.

W. Gallas aus Zürich erstellte 1930 aus unklarem Anlass eine Fotoserie etwa ein Jahr nach Abschluss der Grabungs- und Rekonstruktionsarbeiten. Die Fotos zeigen eine weitgehend intakte und aufgeräumte Anlage, bemerkenswert sind allerdings zwei Stellen im Mauerwerk des Turms, die bereits ausgebrochen sind (Abb. 20, 21).

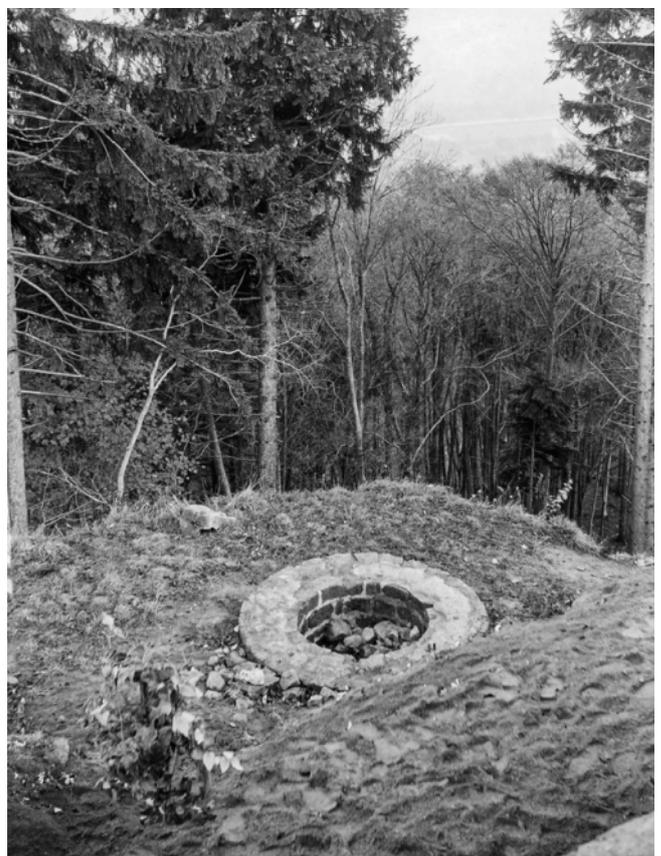
21: Die östliche Stützmauer der zweiten Terrasse M19 ist bereits wieder überwachsen. Der teilweise ausgegrabene Brunnen M28 ist zugeschüttet.

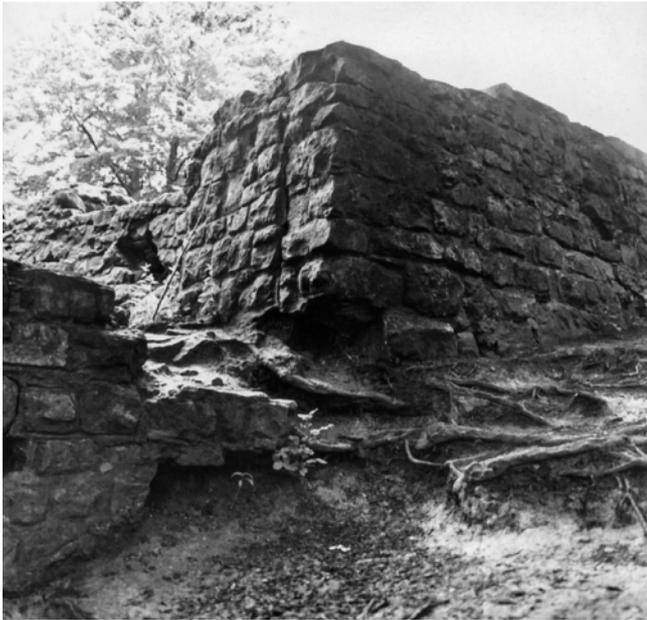
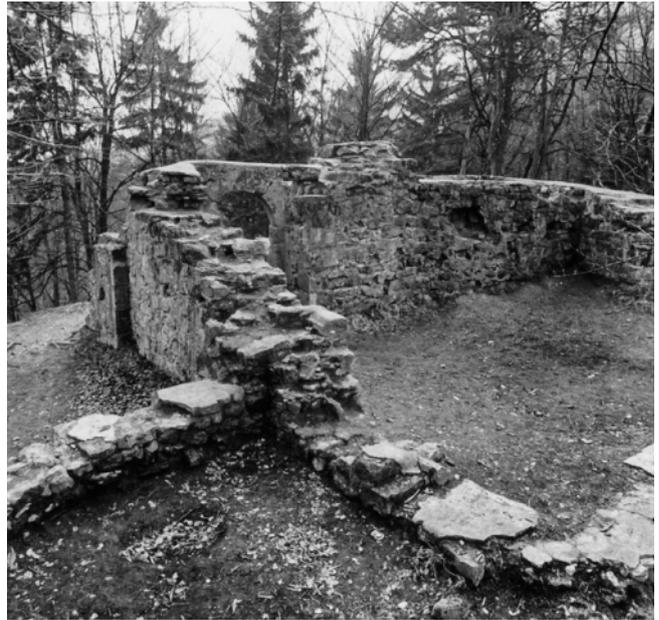
22, 23: Die südwestliche Ecke des Turms (M1/M2) mit ausgebrochenem Mauerfuss 1978; die Mauern auf dem Plateau (M8, M9) mit freiliegenden Mauerkronen und Fehlstellen 1980.

Auf der Ruine wurden 1978 durch das damalige Büro für Archäologie³¹ Schäden am Mauerwerk festgestellt (Abb. 22, 23). Eine Sanierung wurde in Betracht gezogen, allerdings waren die Zuständigkeiten zunächst nicht klar.³² H. Obrist und J. Hanser wurden schliesslich mit der Projektierung der Sanierung betraut, mit den ausführenden Arbeiten wurde die Bauunternehmung Meier-Ehrensperger, Zürich, beauftragt.³³

Das Vorgehen wurde mit Dr. A. Arnold vom Institut für Denkmalpflege der ETH besprochen.³⁵ Demgemäss sollten ins Mauerwerk eingreifende Wurzeln entfernt

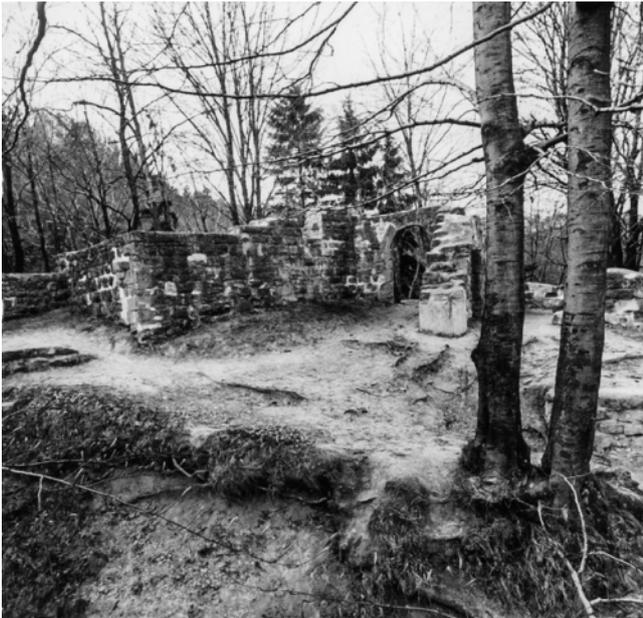
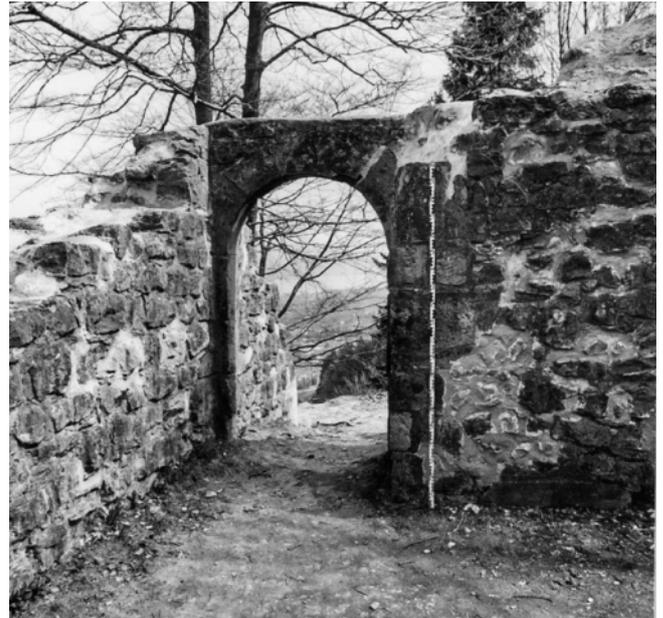
24, 25: Blick auf die Mauern M1, M2, M9 und M10 mit neu ausgemörtelten Fugen; Detail des Portals M10 aus originalen Werkstücken, März 1982.

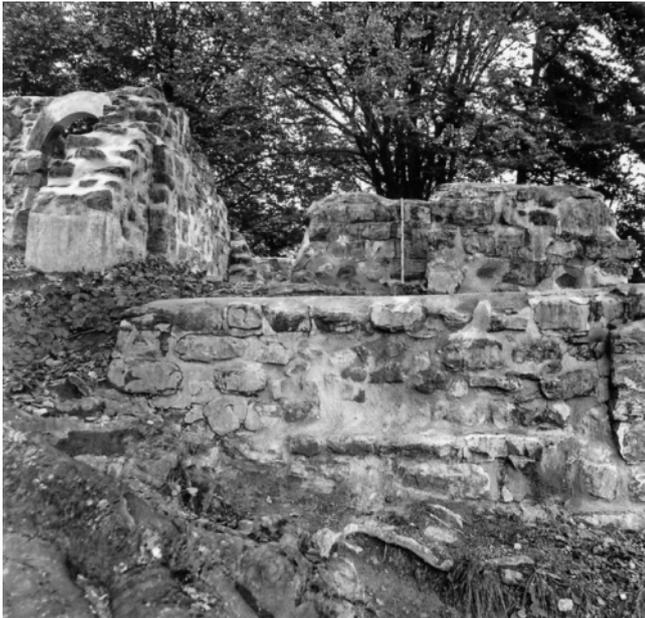
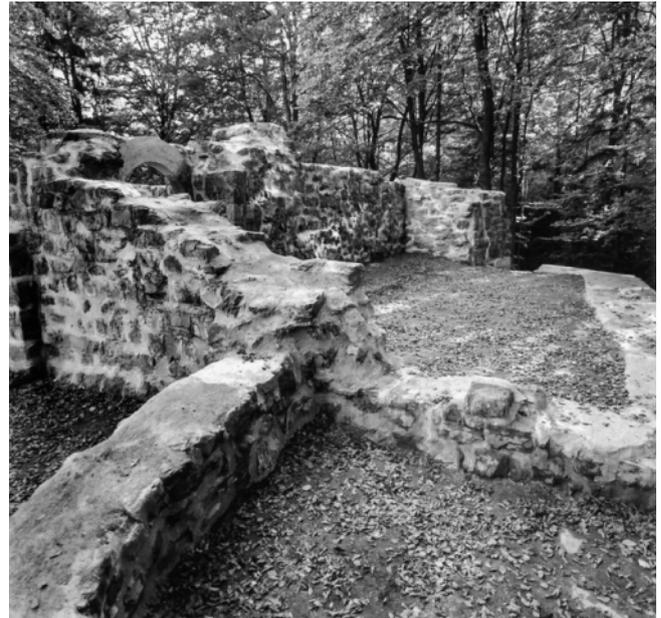
Konkret umfasste der Schadenkatalog aufsteigende Feuchtigkeit am Mauerfuss, zersprungene Mauerkronenabdeckungen, zu wasserundurchlässiger Fugenmörtel, Mauerausbrüche, mehrere Vertikalrisse sowie die zu nahe an den Mauern stehenden Bäume, welche ein dauerfeuchtes Klima produzieren und die Fundamente bedrücken.⁴¹

26, 27: Blick auf das Plateau mit neu ausgemörtelten Mauerfugen und ersetztem Portalbogen aus Beton (M16, M14, M9); neue Mauerkronenabdeckungen aus Mörtel (M17, M9, M7, M6, M8), September 1995.

Robert Neuhaus (IGA) arbeitete einen Sanierungsvorschlag aus. Dieser beinhaltete u.a. das Abholzen der

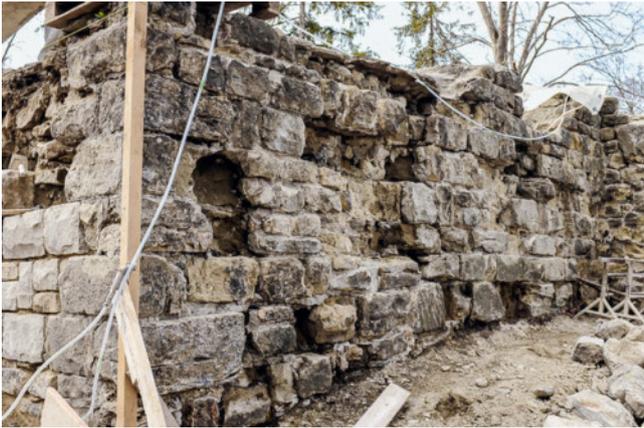
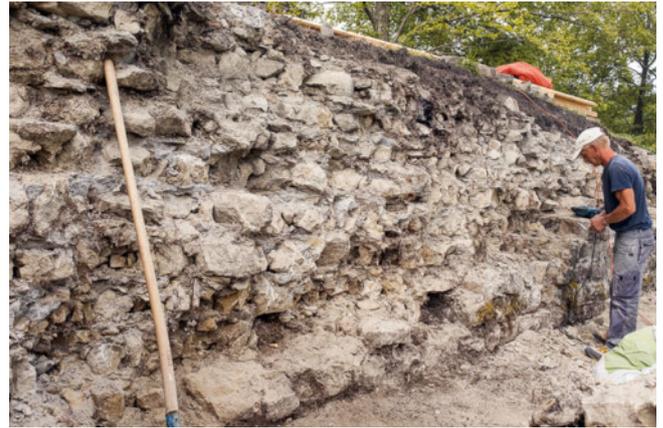
28: Mauer M1 nach dem Abspitzen der Fehlstellen.

29: Umfangreiche Rückbauarbeiten an M13.

Die Sanierungsarbeiten betrafen die sichtbaren Mauern auf dem Plateau. In einem ersten Schritt wurden die Mauern von Bewuchs befreit und die offensichtlich schadhafte Mauerpartien abgebrochen (Abb. 28, 29).

Bei den abgebrochenen Mauerpartien wurde die Hintermauerung mit Druckluft gereinigt. Danach folgte eine Aufmauerung mit neuem Steinmaterial, welches vor Ort zugehauen wurde. Die sichtbaren Oberflächen wurden mit traditionellem, der Originalsubstanz entsprechenden

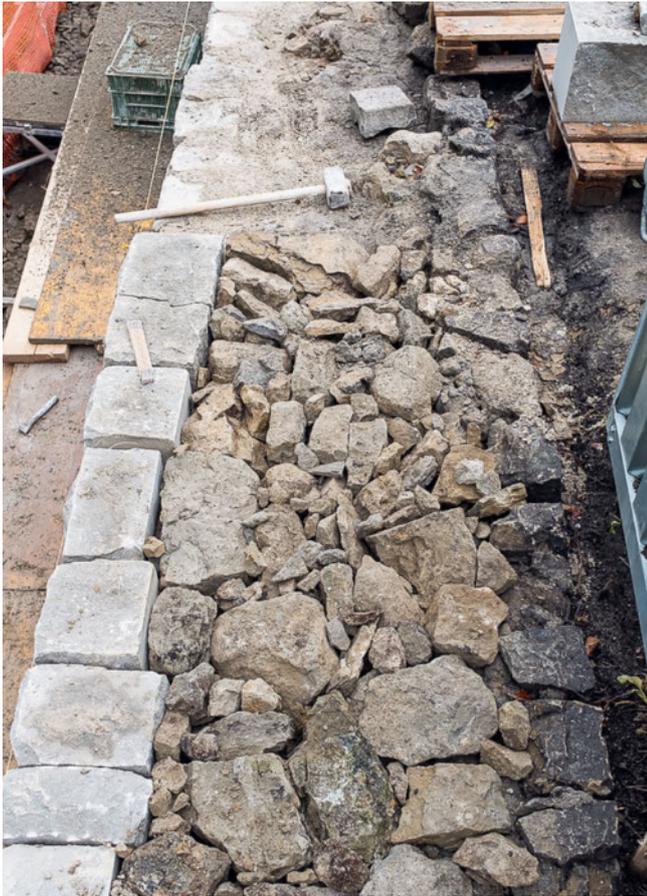
30: M7 vor dem Schalen für die Mörtelabdeckung.

Eine besondere Herausforderung bei dachlosen Bauten stellt die Gestaltung der Mauerkronen dar. Es wurde bewusst entschieden, sich an die Rekonstruktion der 1920er-Jahre zu halten und die Maueroberflächen grossenteils horizontal mit einer Mörtelabdeckung auszuführen und somit einen Schutz vor eindringendem Wasser zu gewährleisten. Dazu kam eine vollflächige Mörtelabdeckung mit der Rezeptur von 12 Volumenteilen Sand, 2 Volumenteilen hydraulischem Kalk und 2 Volumenteilen Weisszement zum Einsatz (Abb. 30, 31). In diese wurden in bestimmten Abständen Fugen eingefräst und mit weicherem Kalkmörtel ausgefüllt. Das Schwind- und Ausdehnungsverhalten der Abdeckung soll so besser kontrolliert werden können und im Schadensfall einen erleichterten Unterhalt gewährleisten.

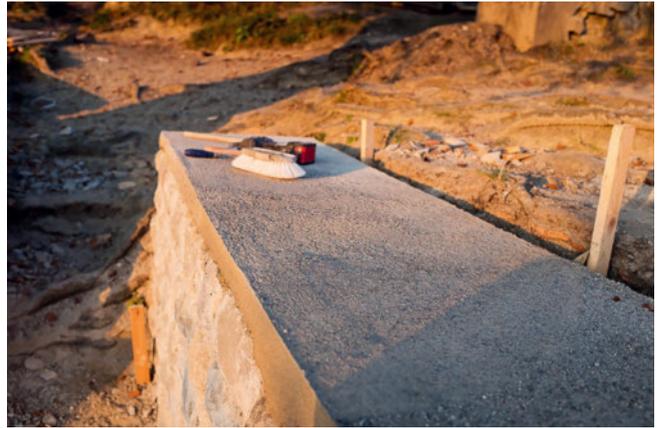
31: M16 nach dem Ausschalen der Mörtelabdeckung.

Werkzeug bearbeitet (Spitzmeissel, Flächenbeil). Die Quader wurden, wo vorher vorhanden, mit den objekttypischen Bossen mit Randschlag versehen. Der neu verbaute Sandstein stammt aus dem Steinbruch Guntliweid in Wangen-Nuolen. Dabei handelt es sich um einen sogenannten granitischen Sandstein der Unteren Süsswassermolasse, ein harter, dichter und witterungsbeständiger Baustein. Teilweise konnten Steine des alten Bestands wieder integriert werden. Zur Ausfugung wurde ein Maurermörtel mit 12 Volumenteilen Sand, 3 Volumenteilen hydraulischem Kalk sowie 1 Volumenteil Weisszement verwendet, der auf der Baustelle gemischt wurde. Der Zementanteil wurde aufgrund der exponierten Lage sowie des bestehenden, zementösen Untergrunds beigefügt.

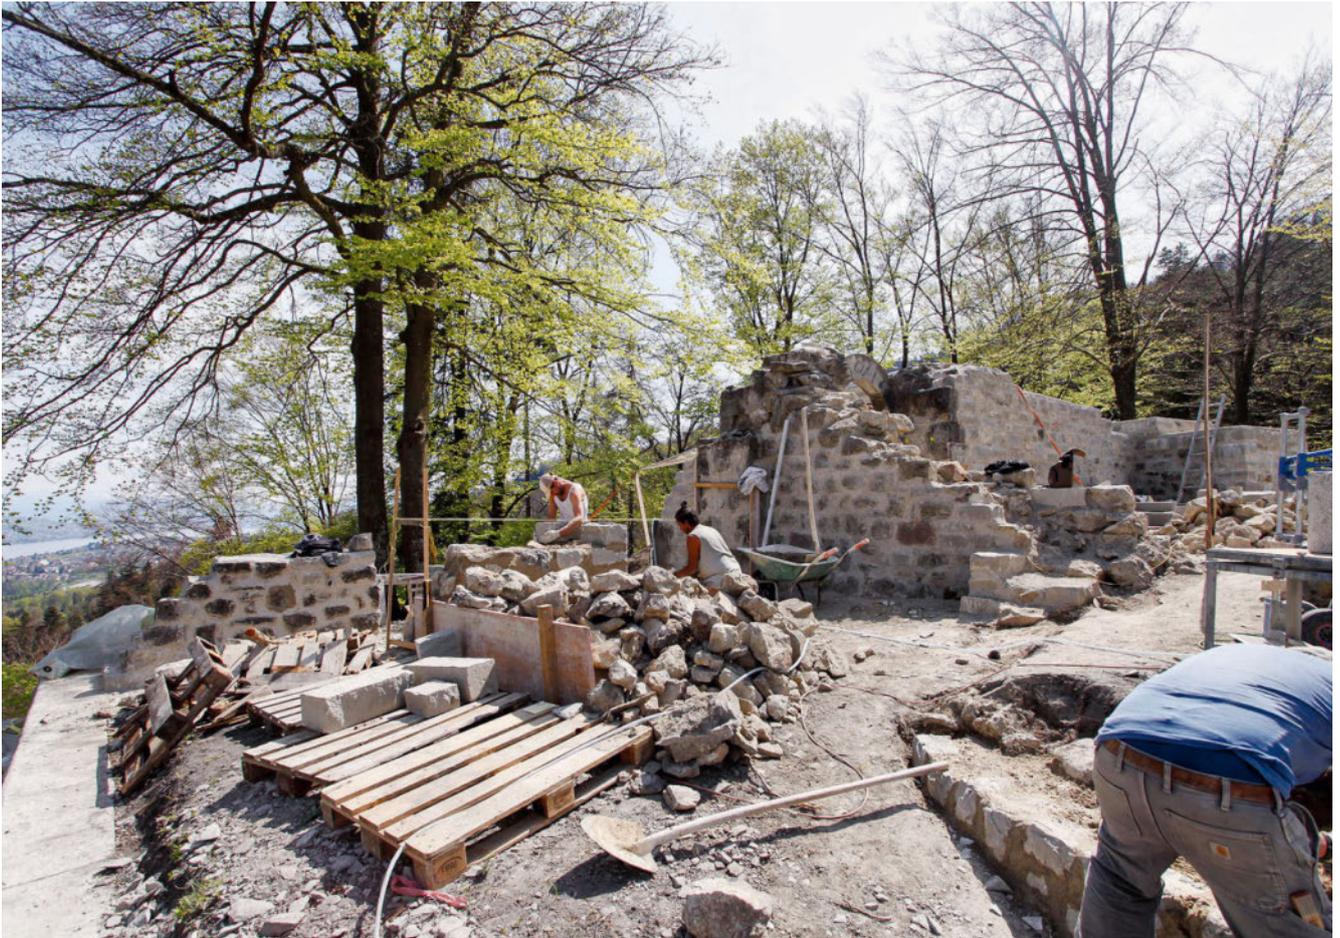
32: Sanierungsarbeiten im Sommer 2021.

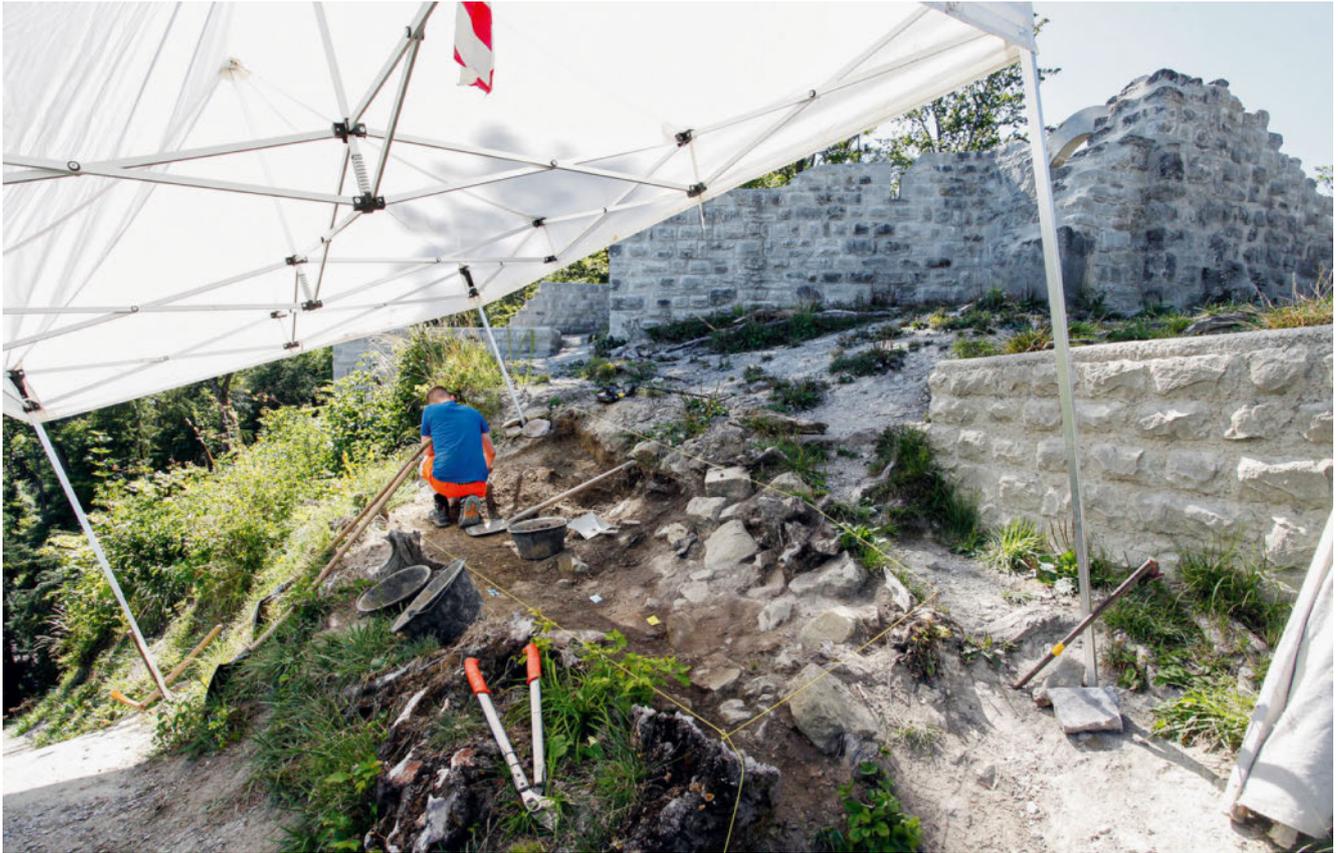
33: Untersuchung der Stadtarchäologie auf der vom Baumwurf betroffenen Fläche, September 2022.

Im Juli 2021 führte ein heftiges Unwetter zu grossflächigen Schäden am Baumbestand des Uetliberges. Mehrere Monate war die Burgstelle danach aufgrund der Forstarbeiten nicht zugänglich. Ein Kontrollgang im Juni 2022 zeigte, dass auch Bäume im Umfeld der Burgstelle Friesenberg betroffen waren, an einer Stelle gleich oberhalb des heutigen Zugangs zur Burg wurde ein Baum entwurzelt. Aufgrund des Grundrissplans von 1929 (Abb. 4) war zu vermuten, dass der Baum bereits damals schon stand und die rund 2 × 4 m grosse Fläche somit nicht von den damaligen Ausgrabungen tangiert war. Da Substanzverlust durch Erosion drohte, wurde der betroffene Bereich durch die Stadtarchäologie untersucht (Abb. 33). Direkt über der anstehenden Molasse fand sich eine dünne, nur fleckig vorhandene humose Schicht, welche wenige mittelalterliche Becherkachelfragmente (Ende 12.– Mitte 13. Jh.) enthielt.⁴⁷ Darüber lag origi-

naler Mauerversturz, u.a. mit gebeilten Werksteinen. Ein mittelalterliches Geh- oder Bodenniveau konnte indes nicht gefasst werden.

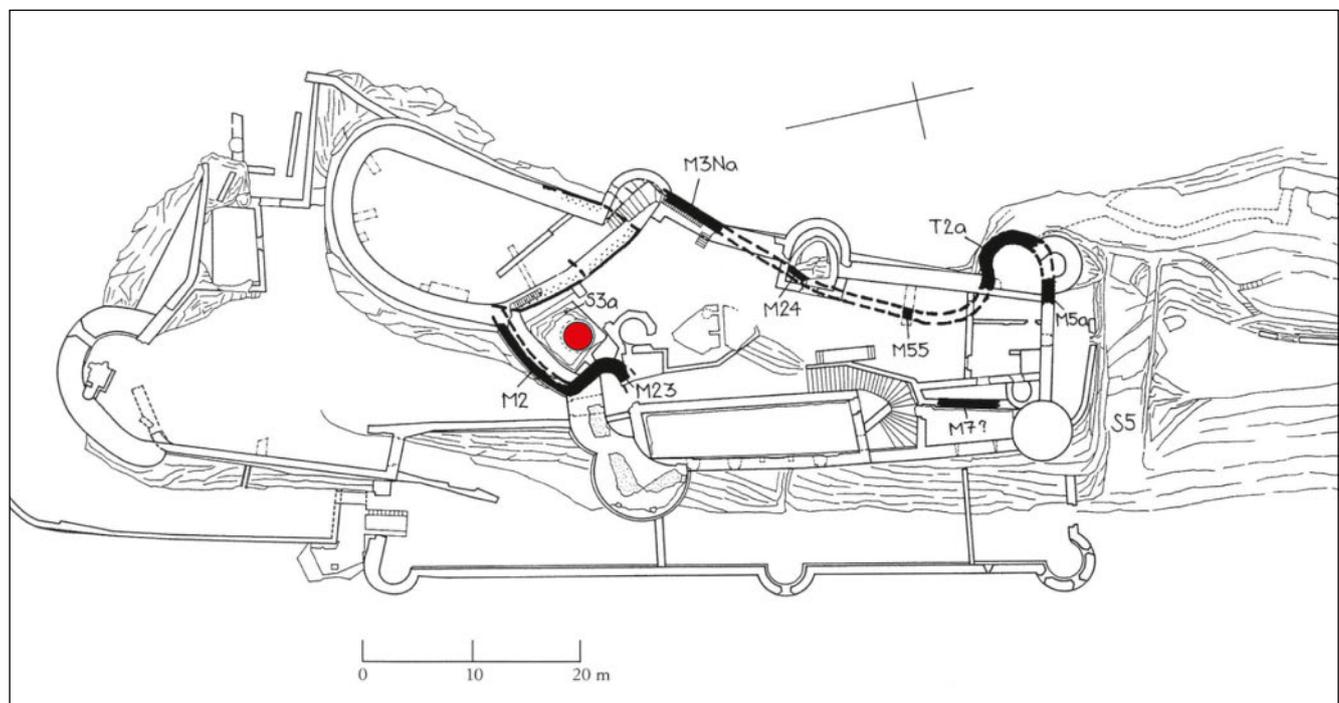
1: Plan du château de Dorneck SO avec l'emplacement du puits et de la fosse à partir de laquelle il a été creusé. Les constructions appartenant à la phase 2 sont en noir et l'emplacement du puits en rouge.

Le fait d'avoir choisi le fond d'une fosse existante pour l'implantation du puits est très inhabituel (fig. 1). Ce choix peut s'expliquer par l'intention de réduire le volume à excaver et a permis d'éviter 4,50 m de creusement dans le calcaire corallien qui, compte tenu du diamètre du conduit, représente un volume de près de 21 m³ (fig. 3). Même si elle nous paraît aujourd'hui peu importante, l'économie réalisée ne doit pas être sous-estimée et une telle décision se comprend mieux en tenant compte de la dureté de la roche et de la pénibilité du creusement manuel. Il existe de nombreux exemples où, pour éviter plusieurs mètres de creusement, on n'a pas hésité à implanter le puits hors du périmètre fortifié du château, souvent au pied du rocher lui servant

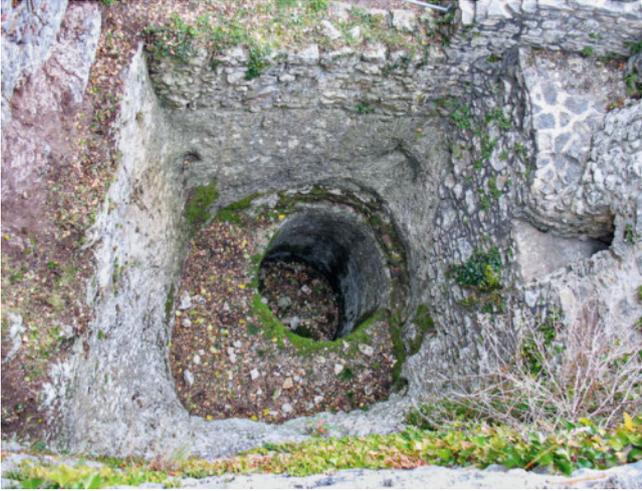
2: Château de Dorneck SO. Puits creusé à partir du fond de la fosse d'une citerne à filtration supposée.

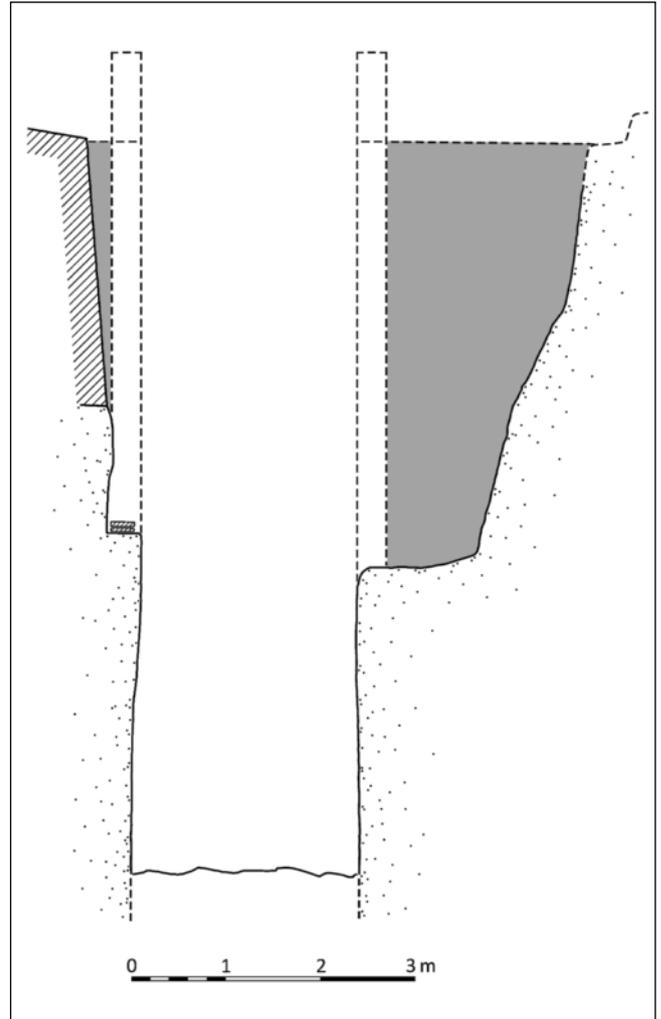
3: Château de Dorneck SO. Coupe nord-est/sud-ouest de la fosse de la citerne à filtration avec l'origine du puits. La paroi disparue prolongeant le conduit, ainsi que le mur de margelle, sont en lignes tiretées; la trame gris clair correspond au remplissage postérieur de la fosse.

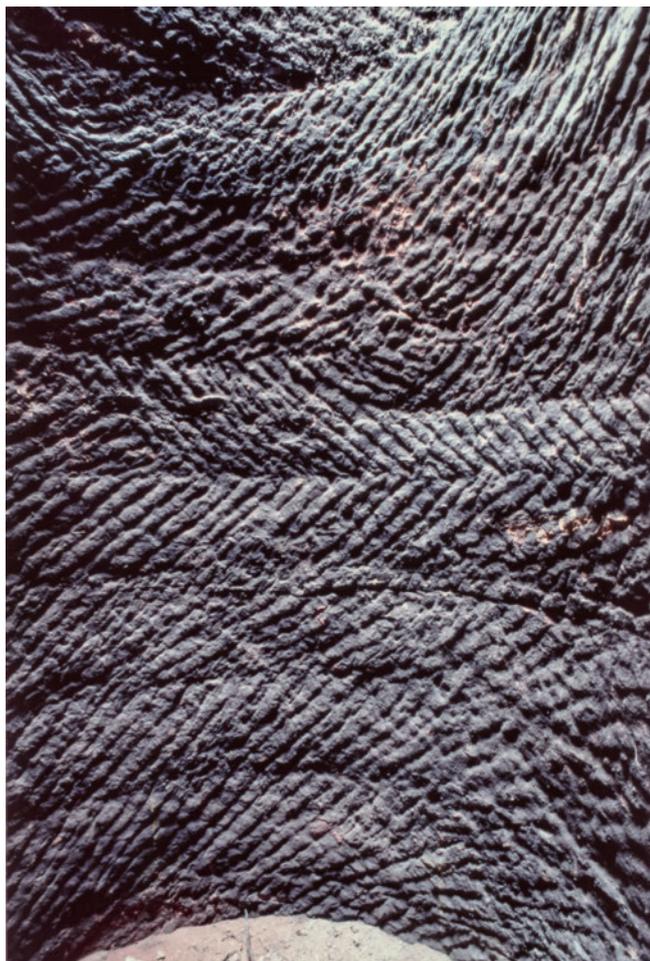
4: Château de Frœnsbourg (Bas-Rhin, F). Paroi intérieure du puits. Les traces de travail à la pointerolle, hautes de 0,20 à 0,30 m, sont particulièrement nettes.

château de Frœnsbourg (Bas-Rhin, F) où le puits a été implanté dans un des angles de la fosse d'une ancienne citerne à filtration entièrement creusée dans le grès (2,65 à 3,70 m de côté, prof.: 5,00 m). D'un diamètre de 1,75 m, le puits est aujourd'hui comblé et sa profondeur est inconnue (fig. 4). Une paroi d'une cinquantaine de centimètres d'épaisseur, constituée de moellons de grès liés au mortier de chaux, a été élevée pour prolonger le conduit vers le haut à partir du fond de la fosse et atteindre le niveau supérieur de cette dernière. La présence de la paroi maçonnée, conservée sur une hauteur de 2,50 m, a ensuite permis de combler le volume situé entre elle et les limites de la fosse (fig. 5 et 6)⁹.

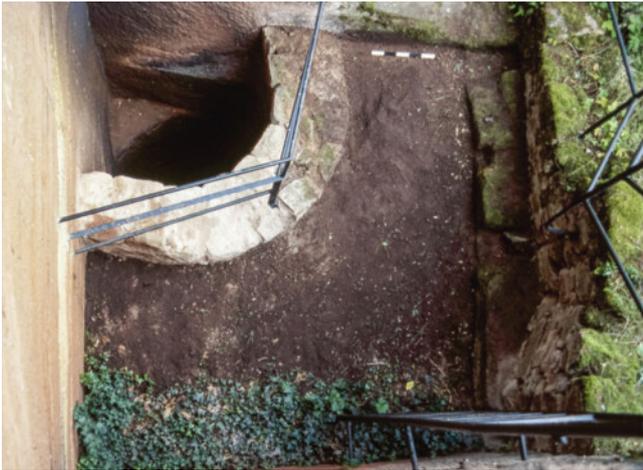
6: Château de Froensbourg (Bas-Rhin, F). Puits creusé à partir du fond de la fosse d'une citerne à filtration désaffectée. Le niveau original du fond de cette dernière est visible dans le conduit.

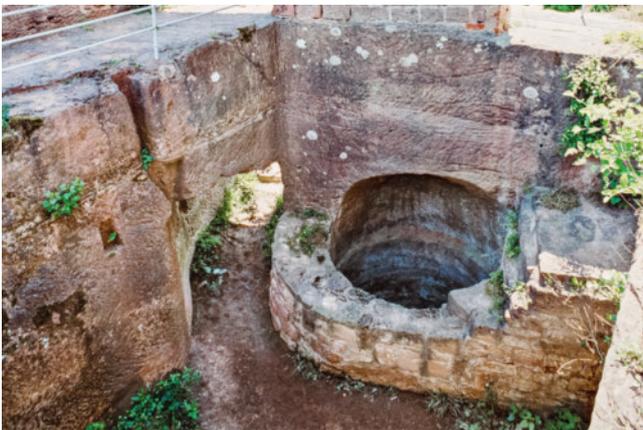
7: Château de Ramburg (Palatinat, D). Puits creusé à partir du fond de la fosse d'une ancienne citerne à filtration transformée en salle souterraine (?).

Au château de Ramburg (Palatinat, D), le puits, aujourd'hui comblé, a également été implanté au fond d'une fosse (de citerne à filtration?) creusée dans le grès (4,15 à 5,60 m de côté, prof.: 3,60 m) et transformée en salle souterraine. La moitié de la section du puits a été repoussée dans une des parois afin de gagner de la place (fig. 7). D'après un document de 1590, sa profondeur est

de 225 pieds, soit environ 67,50 m (*Weiter erstreckt sich die tiefe des brunnens uf die 225 schuh [...] und ist auch an wasser 21 schuh tief*)¹⁰.
