30. Jahrgang, 2025/1, März 2025

Die Burgruine Friesenberg in Zürich-Wiedikon

Bauarchäologie und die Geschichte einer Ruinenkonservierung

von Manuel Zürcher

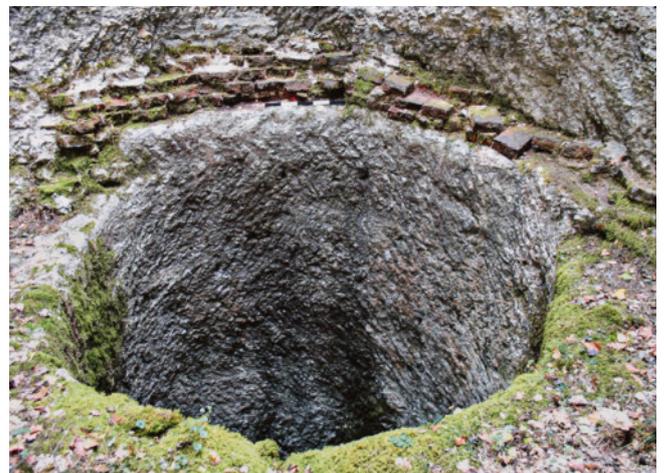
8: Château de Dorneck SO. Vestiges de la paroi cylindrique en briques subsistant autour de l'ouverture du puits.

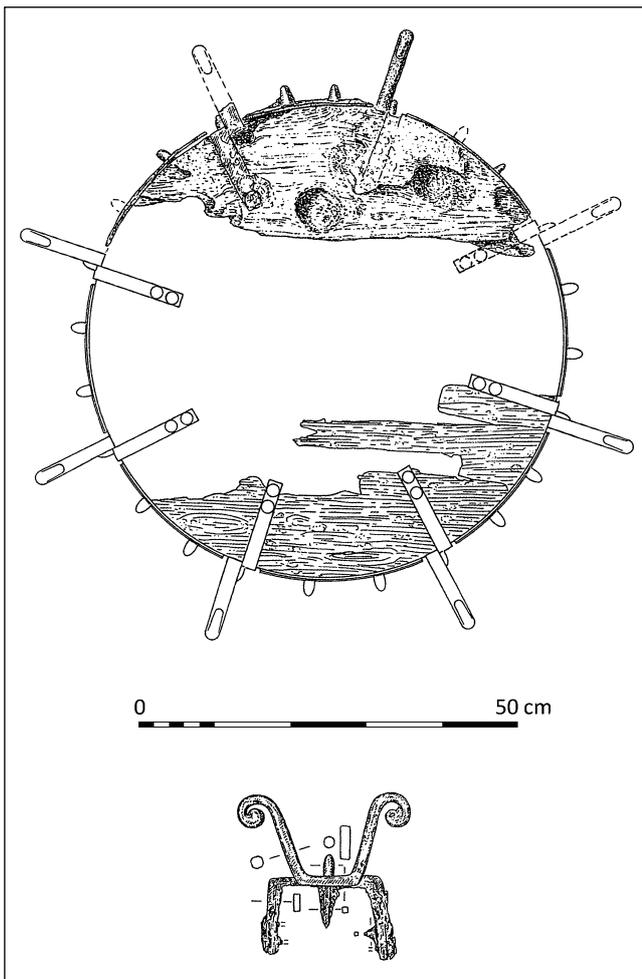
10: Château de Landskron (Rhénanie, D). Restitution de la roue à fourchettes d'un diamètre de 0,58 m dont les fragments ont été trouvés dans le puits. Profondeur: 38 m.

En utilisant une chaîne avec deux seaux, il fallait éviter les tours morts autour de l'arbre du treuil comme avec une corde à cause du risque d'emmêlement des maillons. La solution consistait à munir l'arbre du treuil de fourchettes en fer afin d'empêcher la chaîne de glisser (fig. 10 et 11)²⁹.

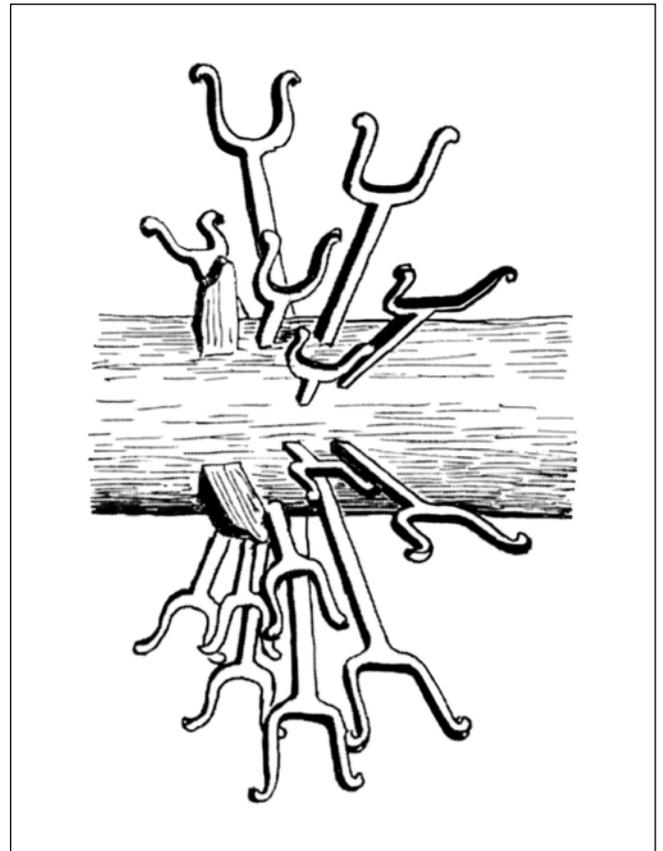
11: Château d'Oricourt (Haute-Saône, F). Double série de fourchettes du treuil de puisage conservé au-dessus du puits. Profondeur: 22,50 m.

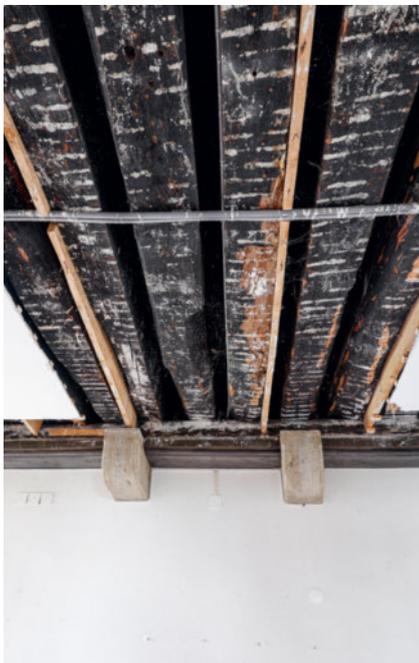
Die erhaltene Bodenbalkenlage des hölzernen Obergadens auf dem Palas. Die Balken wurden gemäss dendrochronologischer Datierung im Herbst/Winter 1372/1273 geschlagen. (Foto: ADB, Marco Amstutz).

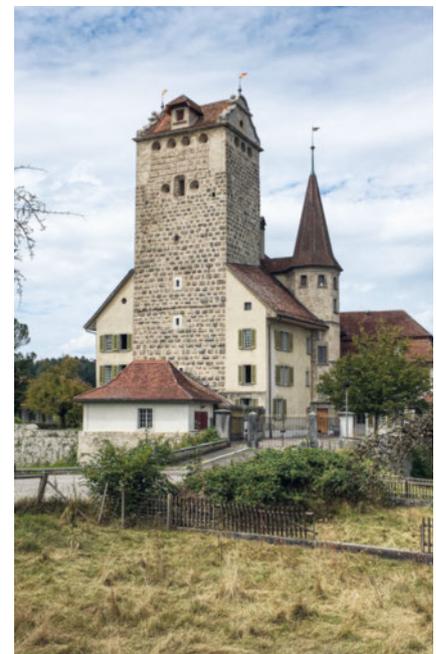
Der imposante Schlossturm datiert in die Zeit um 1266, der Abschluss mit den Volutengiebeln und den runden gestuften Kanonenscharten um 1625. Beide Daten wurden dendrochronologisch ermittelt. (Foto: ADB, Armand Baeriswyl).

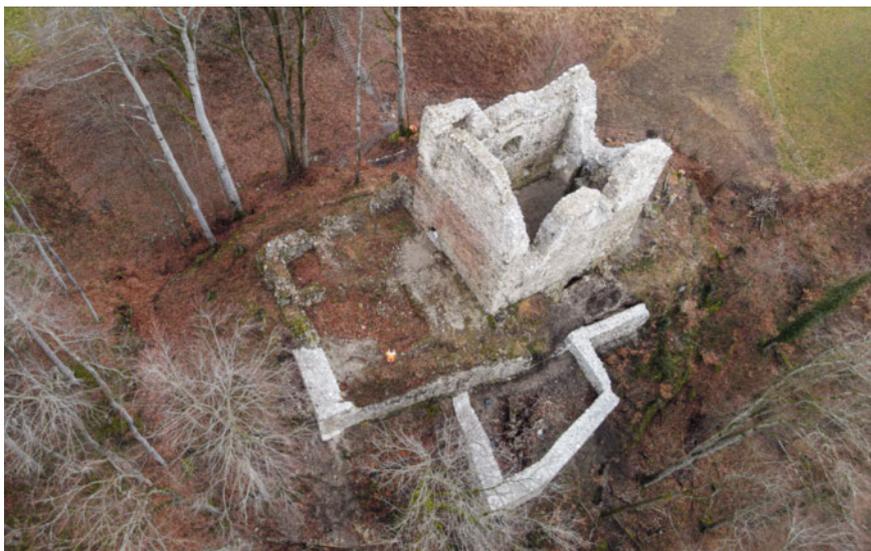
Die Ruine im Überblick nach Abschluss der Sanierung im Februar 2024. Drohnenaufnahme mit Blick nach Nordosten. Deutlich sichtbar sind der Turm, der Burghof West, die südseitige Ringmauer und südlich davon der Zwinger oder das Torhaus. Blick nach Nordosten. (Foto: ADB).

Die nun abgeschlossene Sanierung konzentrierte sich auf den Turm und den Zwinger. Das Schadensbild, Pflanzenbewuchs, beschädigte Mauerkronen, ausgewitterte Mörtelfugen und Risse im Mauerwerk, führte zu folgenden Sanierungsmassnahmen: Abbau der nicht mehr im Mörtelverband liegenden Mauerlagen und neue Aufmauerung als «Verschleisschichten», neue Ausfugungen, punktuelle Injektionen, partielles Wiederaufmauern von Mauerschalen und an zwei Stellen der Neuaufbau von instabilen Mauerecken.
