Mittelalter · Moyen Age Medioevo · Temp medieval

Zeitschrift des Schweizerischen Burgenvereins

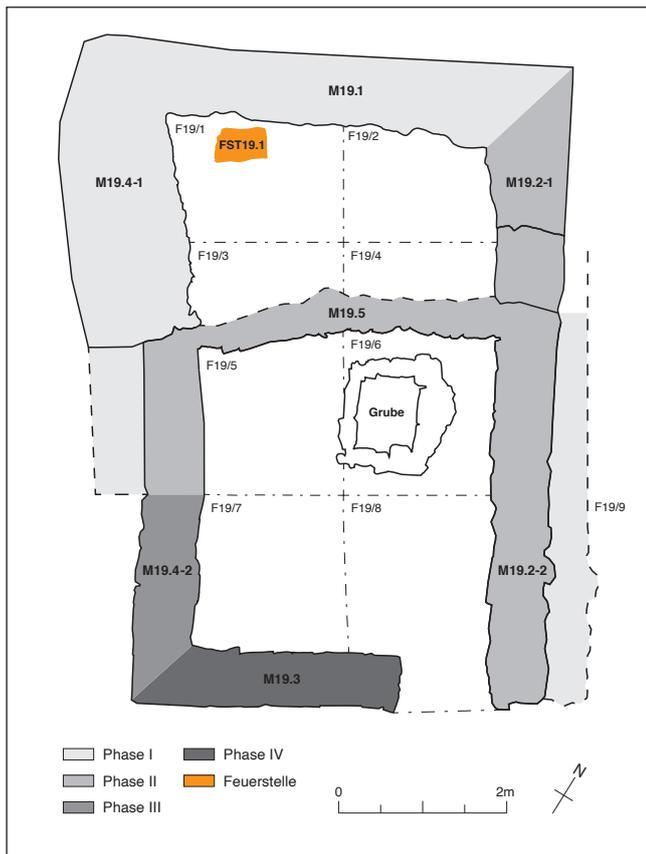
6: Blatten (Lötschen) VS, Kühmatt 2019. Haus H19, Mauer-, Flächen- und Bauphasenplan.

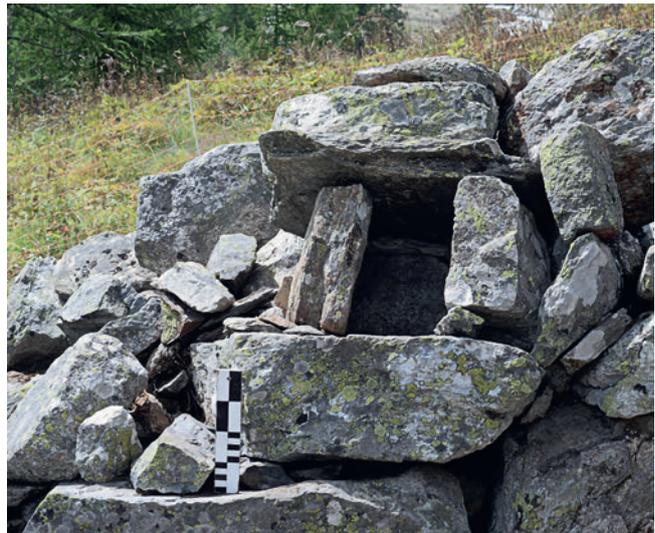
7: Blatten (Lötschen) VS, Kühmatt 2019. Haus H19, Küche. Lichtnische auf der Innenseite der Mauer M19.4-1, von Nordosten.

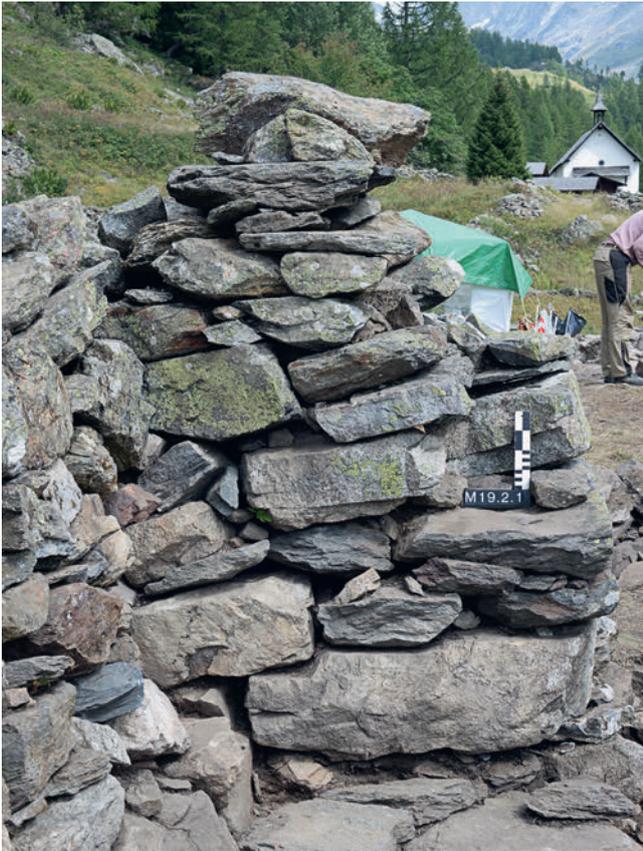
8: Blatten (Lötschen) VS, Kühmatt 2019. Haus H19, Mauer M19.2-1 (innen) von Südwesten. Die Mauer ist durch Schnee- und Eisdruck abgekippt. Das in Phase II aufgeführte Mauerwerk läuft in der Ecke auf die unterste, im Bild noch sichtbare Lage der Mauer M19.1.

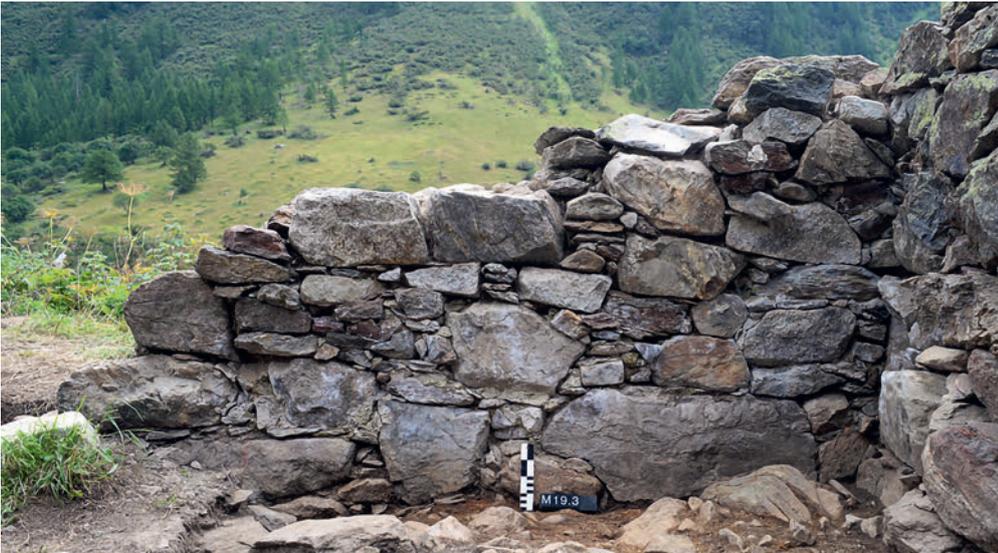
13: Blatten (Lötschen) VS, Kühmatt 2019. Haus H19, Mauer M19.3, Innenansicht, von Nordwesten. Die Struktur des vermörtelten Mauerwerks unterscheidet sich mit seinen ausgedickten Fugen deutlich von den übrigen, trocken aufgeschichteten Mauern des Gebäudes.

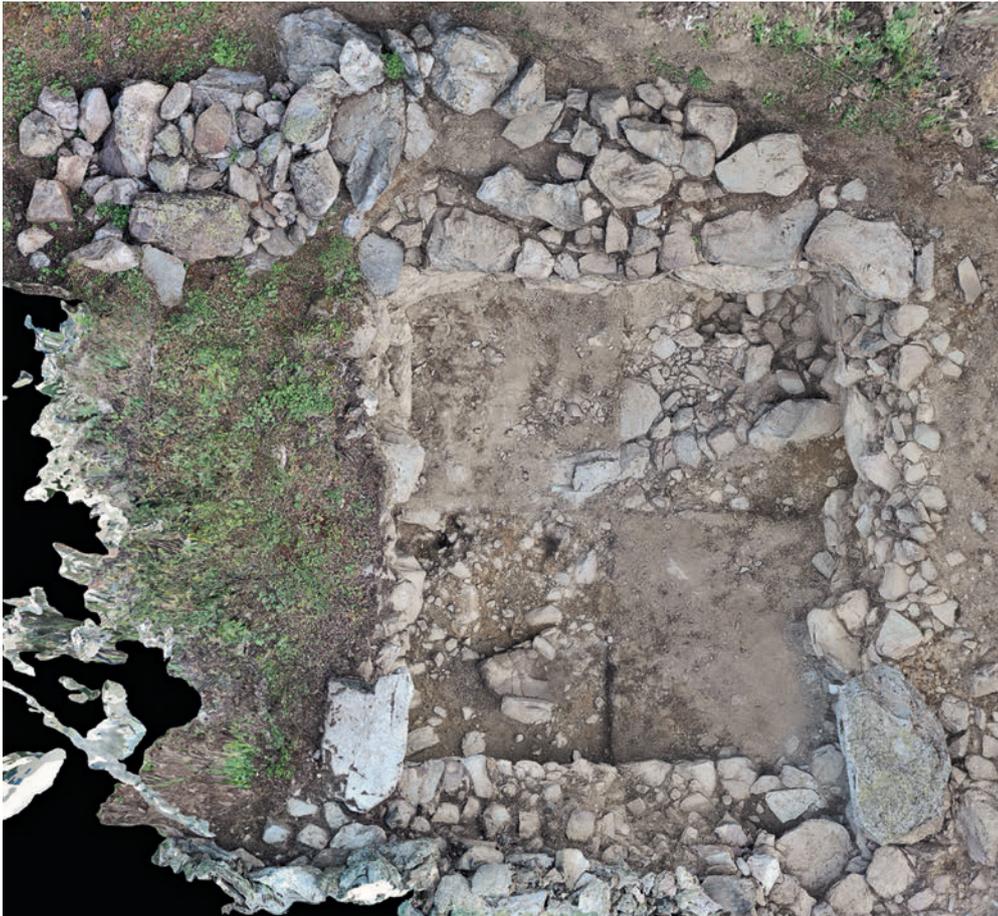
14: Blatten (Lötschen) VS, Kühmatt 2019. Haus H20, Orthofoto.

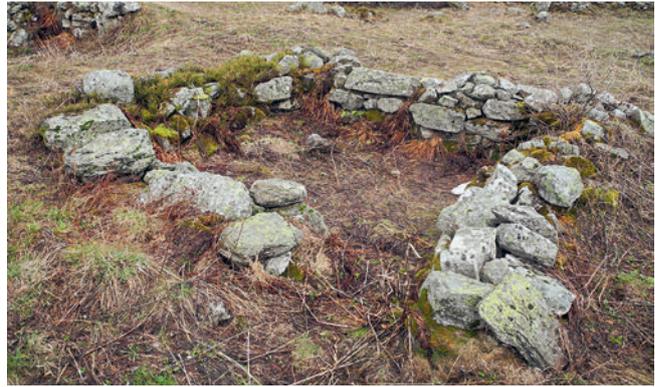
20: Blatten (Lötschen) VS, Kühmatt 2019. Haus H23, von Südwesten. Zustand im Frühjahr 2019 kurz nach der Schneeschmelze.

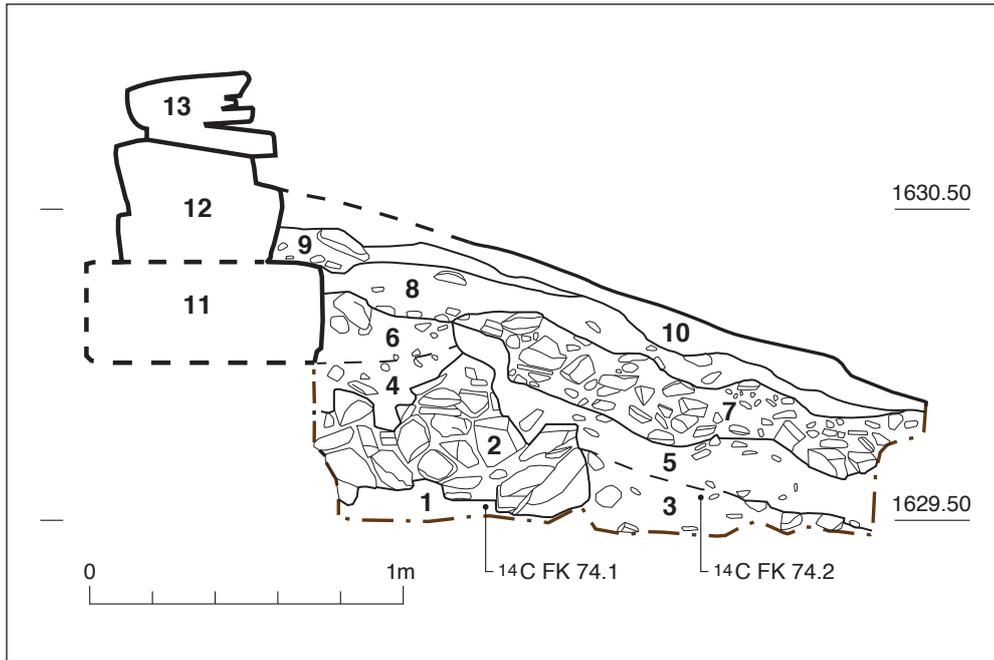
21: Blatten (Lötschen) VS, Kühmatt 2019. Schnitt S1, Profil P2.

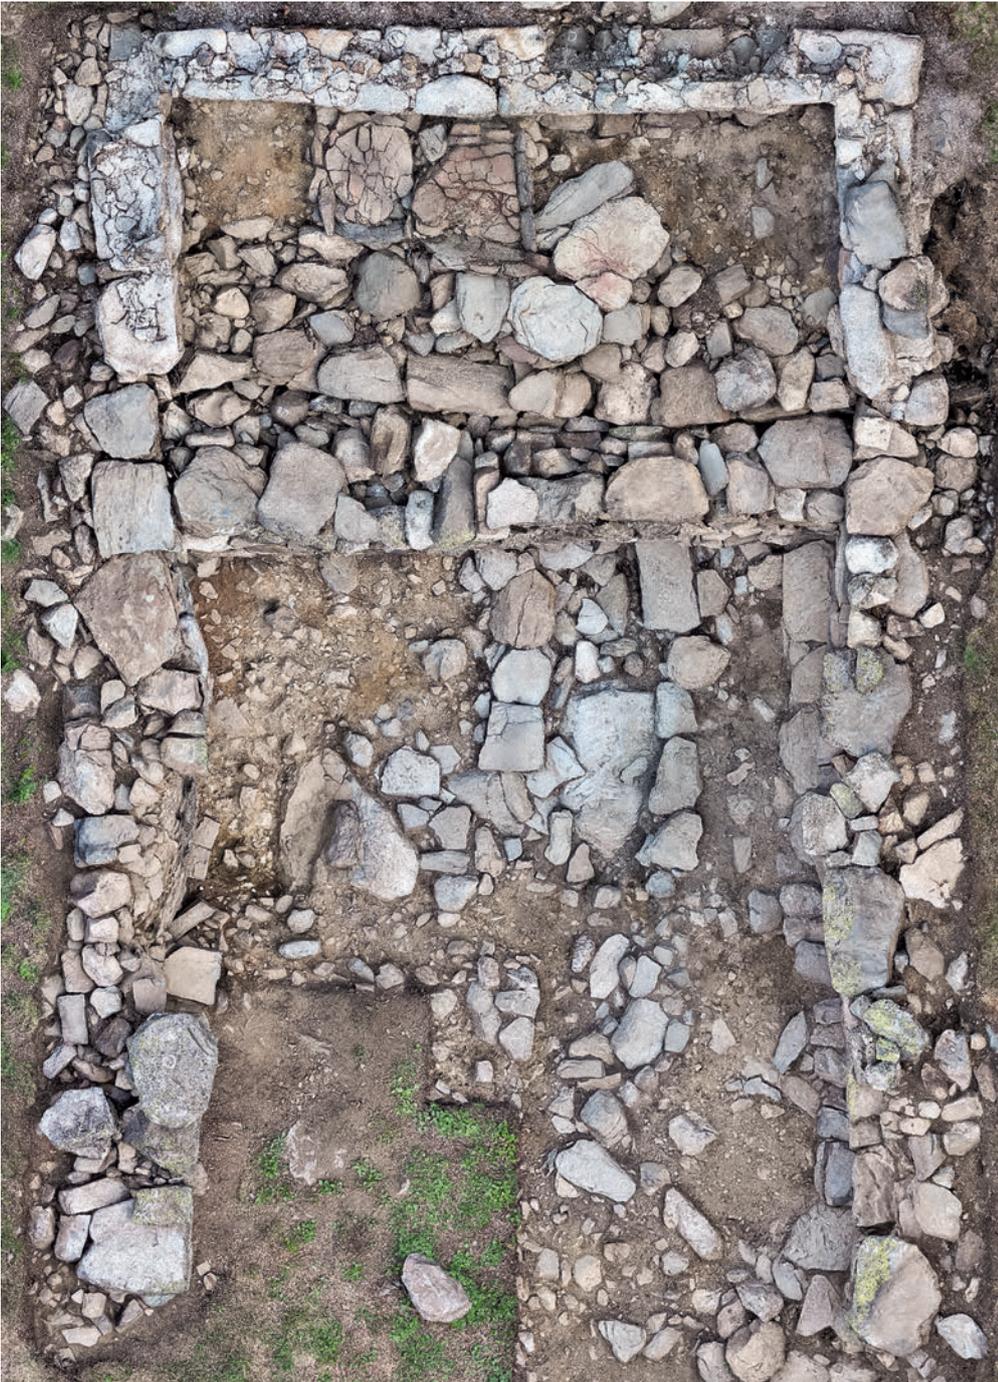
22: Blatten (Lötschen) VS, Kühmatt 2019. Haus H24, Orthofoto.

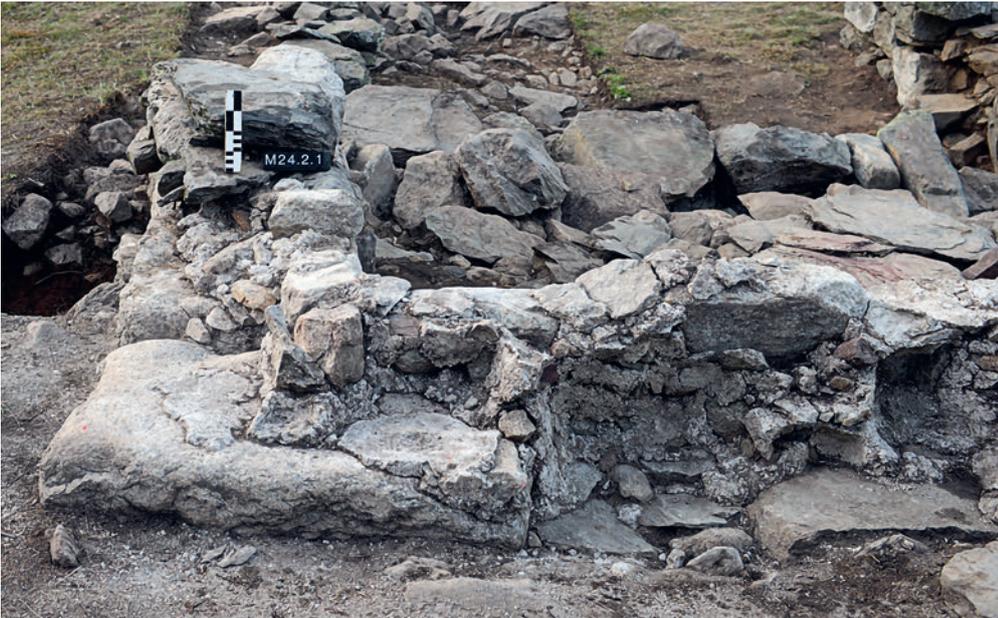
25: Blatten (Lötschen) VS, Kühmatt 2019. Haus H24, M24.2-1/Ecke M24.1, von Nordwesten. Mauerkronen mit den Negativen der ausgebrochenen weissen Amphibolit-Gerölle.

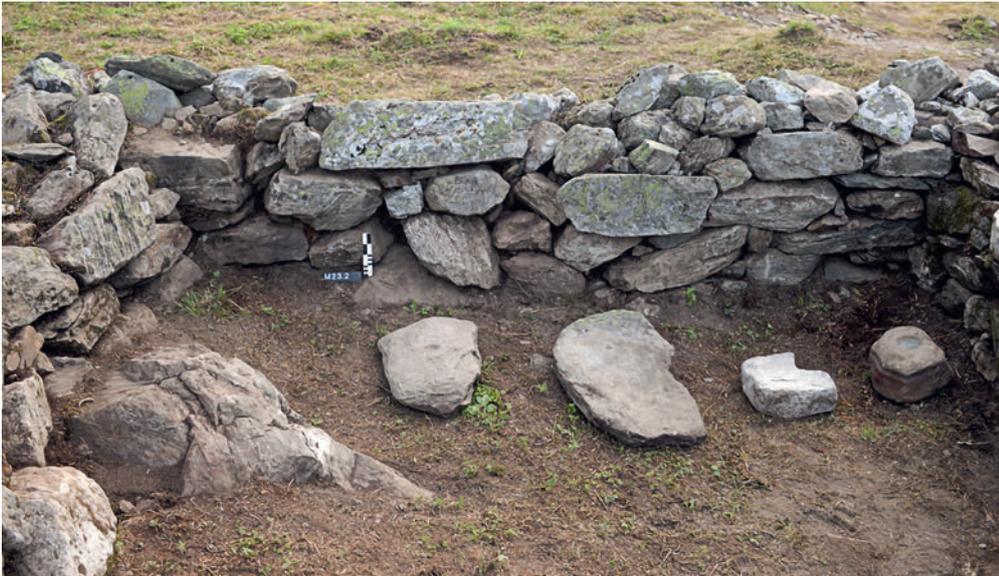
33: Blatten (Lötschen) VS, Kühmatt 2019. Bearbeitete, im Haus H23 deponierte Steine. Von links nach rechts: Turnerstein aus Haus 24, FNr.100.1; Mäuseplatte aus Haus 19, FNr.46; Amphibolit-Gneis FNr.45.1 mit künstlich oder natürlich ausgebrochener Eckpartie; Turnerstein FNr. 9.1.

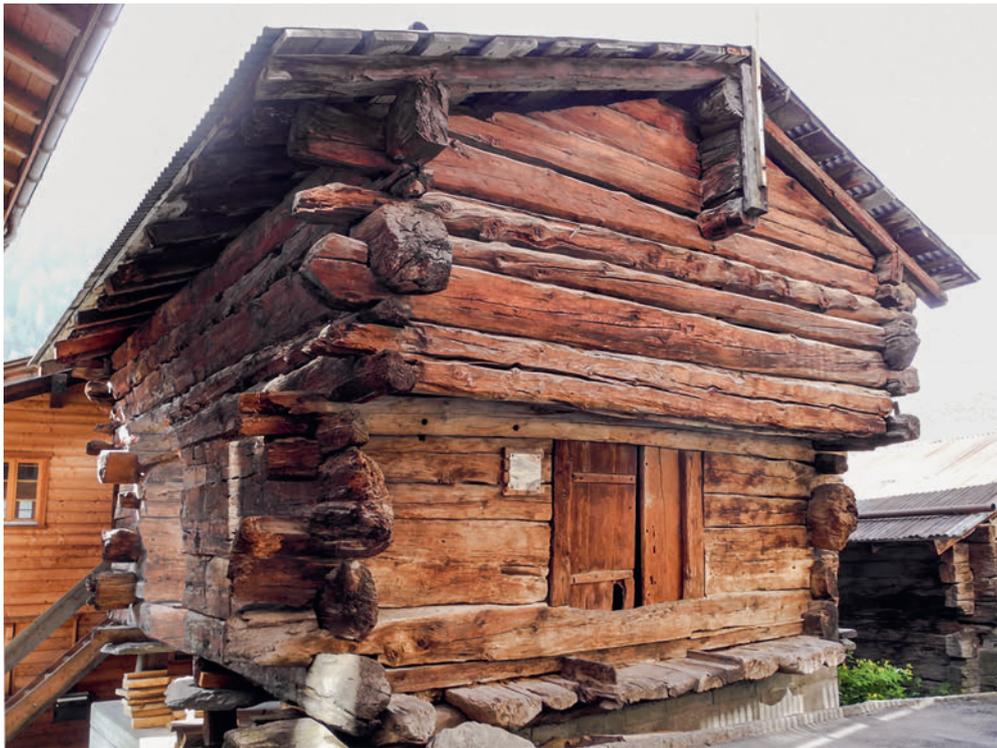
39: Rotigostadel in Ferden (Innenmasse 4,1 × 4,5 m), Parzelle GIS Nr. 420 (Foto 2018).

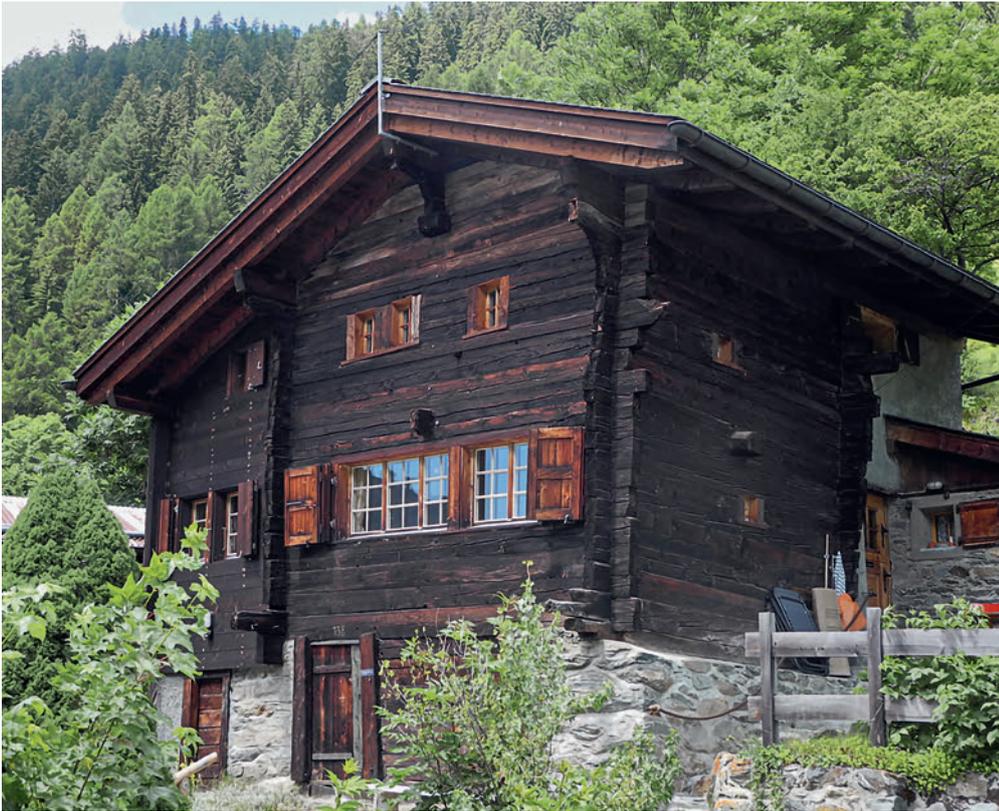
43: Typisches Wohnhaus des 15./16. Jh. im Tal: Haus Professor Niederer in Ferden, 1531d, mit späterem Anbau West (links im Bild) und im 20. Jh. vergrößerten Fenstern der Wohnstube (Foto 2021).

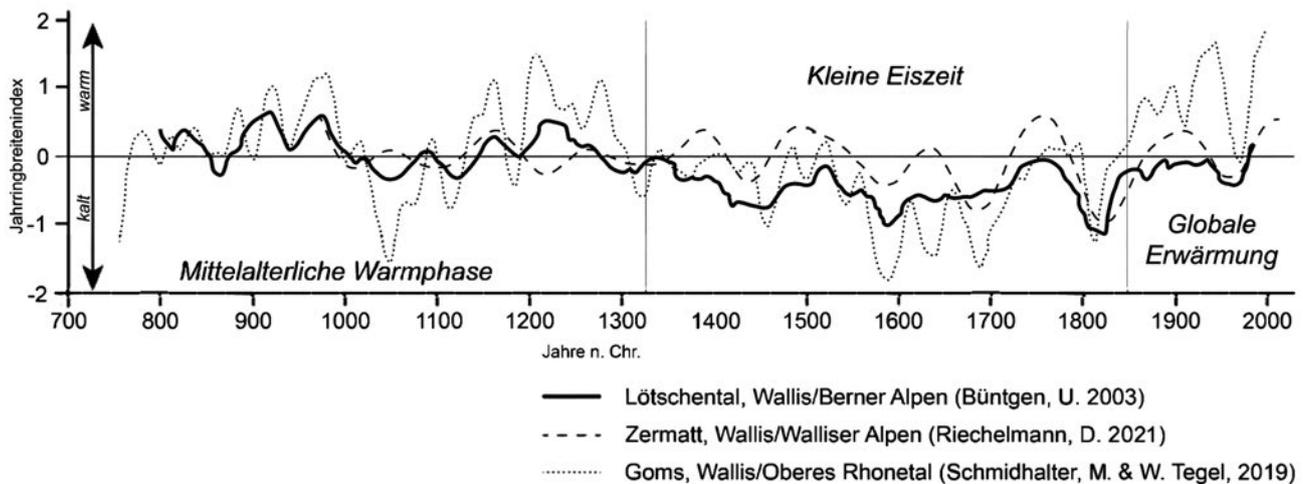
44: Blatten (Lötschen) VS, Kühmatt 2019. Drei Klimakurven aus der Region, die trotz unterschiedlichem Wissensstand und verschiedenen Methoden den Einbruch der Kleinen Eiszeit anzeigen.
