# Burgen und Ruinen – Baudenkmal, Attraktion, Habitat?

Beiträge der Tagung von 2023 in Bern

**Sonderheft: Beiträge der Tagung von 2023 in Bern  
MMMT 2026/5**

# Beobachtungen zum Zerfall von Burgruinen und zu Folgeschäden durch unsachgemäss durchgeführte Konservierungen

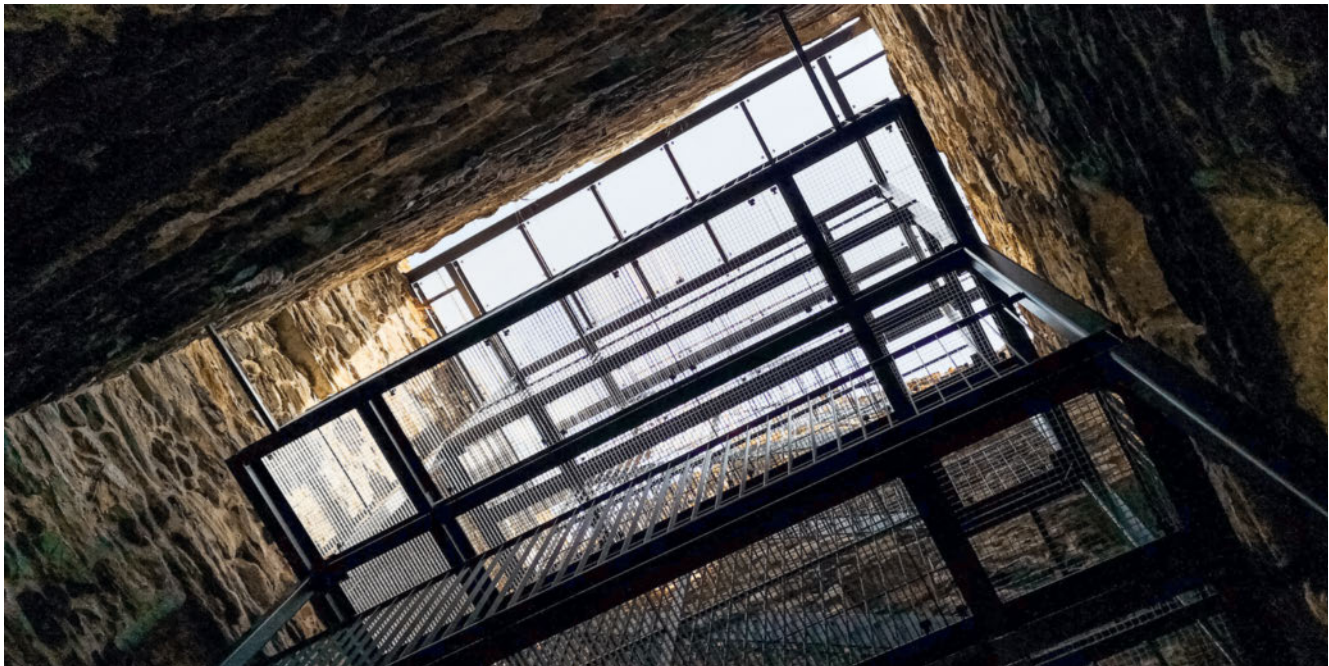
2: Einsicht in die bestehende Treppenturmkonstruktion im Turm von Hospental (Foto: Justizdirektion UR, Abt. Denkmalpflege und Archäologie, Thomas Brunner).

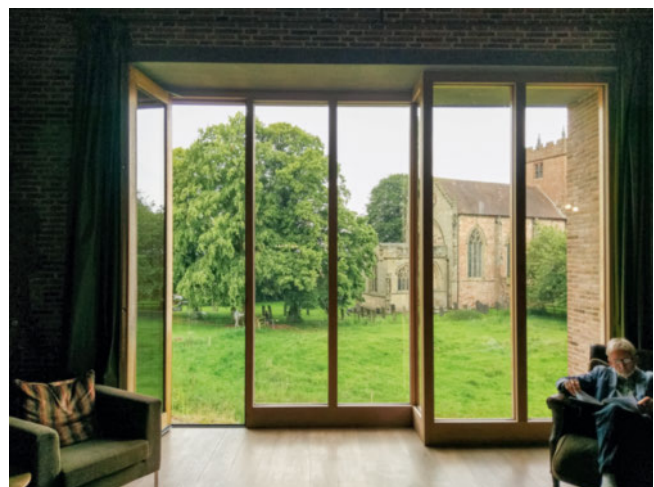
2: Sichtverbindung zur umgebenden Landschaft aus dem Wohnzimmer im ersten Stock, Astley Castle 2019.

das neue Haus innerhalb des alten mittelalterlichen Kerns der Ruine zu bauen; ein umgekehrtes Hauskonzept, bei dem Schlafzimmer im Erdgeschoss und Wohnzimmer, Küche und dem Essbereich im ersten Stock untergebracht werden, um so eine visuelle Verbindung zur umgebenden Landschaft herzustellen (Abb. 2).

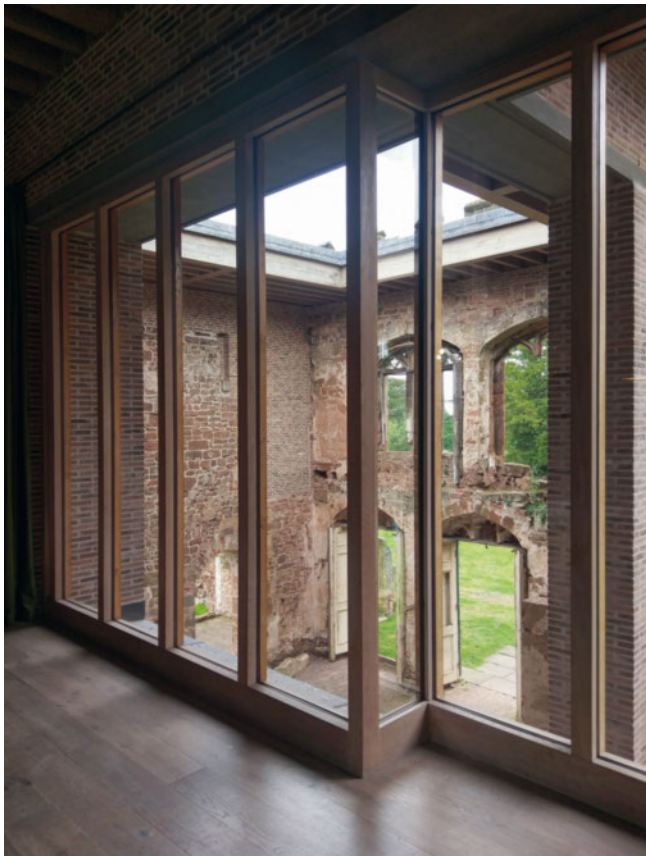
4: Dialog zwischen alten und neuen Öffnungen, Astley Castle 2019.

weilen.»<sup>19</sup> Die grossen Spalten in der Mitte des Hauses wurden beibehalten und als Gelegenheit verstanden, Licht in die eher düsteren Innenräume einströmen zu lassen. Die gestuften Fenster brechen Reflexionen, bieten eine stabile Struktur, um Windlasten zu widerstehen, und schaffen «[...] intime Nischen mit diagonalen Ausblicken ausserhalb des Hauptgebäudes».<sup>20</sup> Trotz ihrer unterschiedlichen Grösse und Materialien treten sie in einen Dialog mit den Pfosten früherer Jahrhunderte. Die freistehenden Mauern des unbebauten Teils der Ruine wurden perimetral von einem Dach geschützt und verstärkt. Die beiden Aussenbereiche, die durch die wiederhergestellte Kaminwand getrennt sind, wirken dadurch wie Aussenräume (Abb. 4–5).

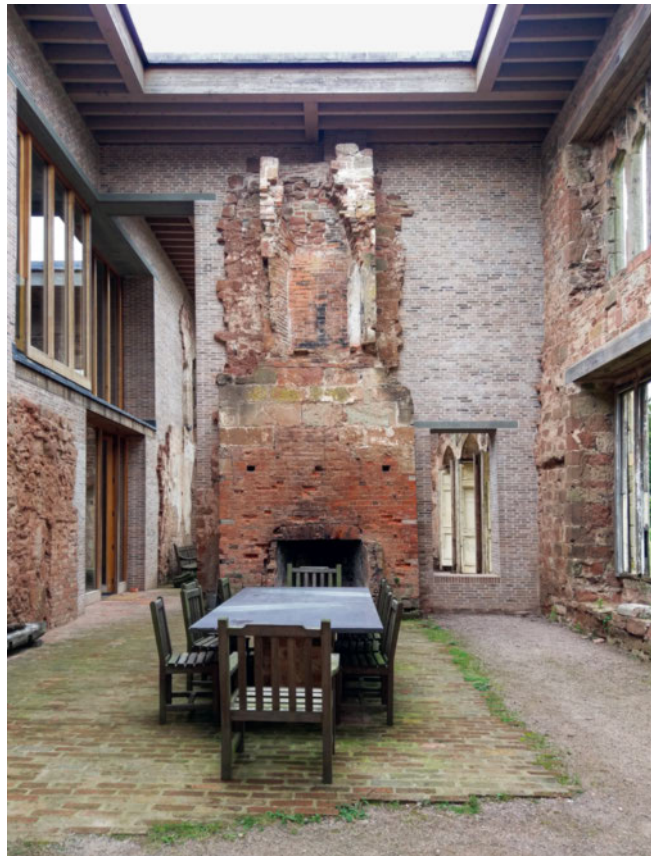
5: Aussenraum mit Kaminwand, Astley Castle 2019.

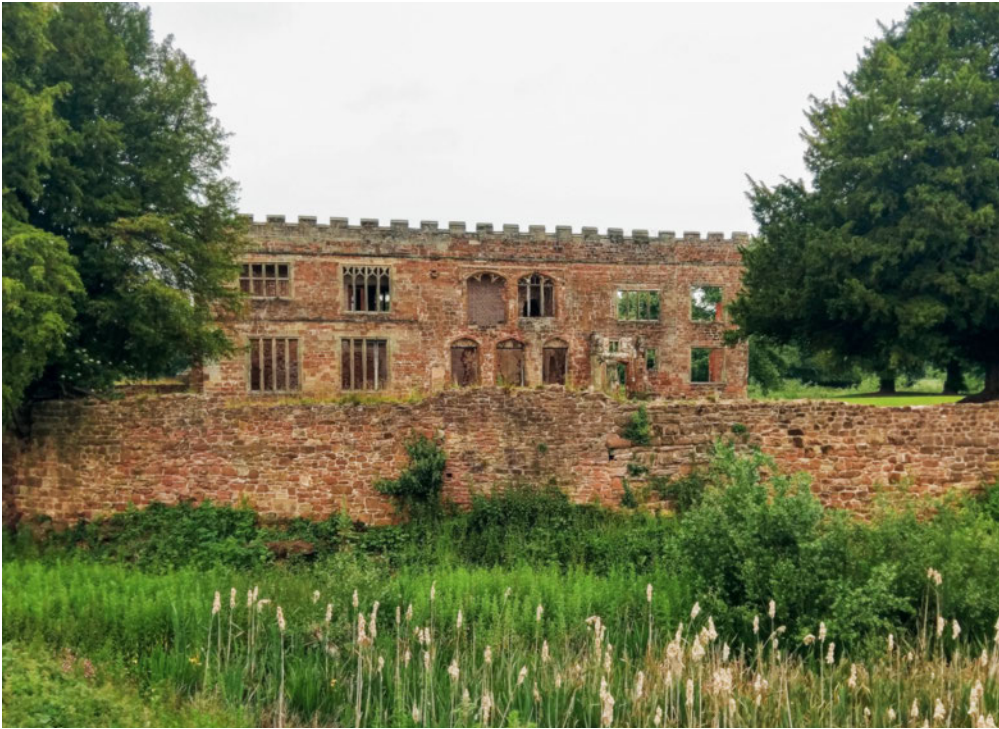
6: Die poröse und unvollendete Super-Ruine, Astley Castle 2019.

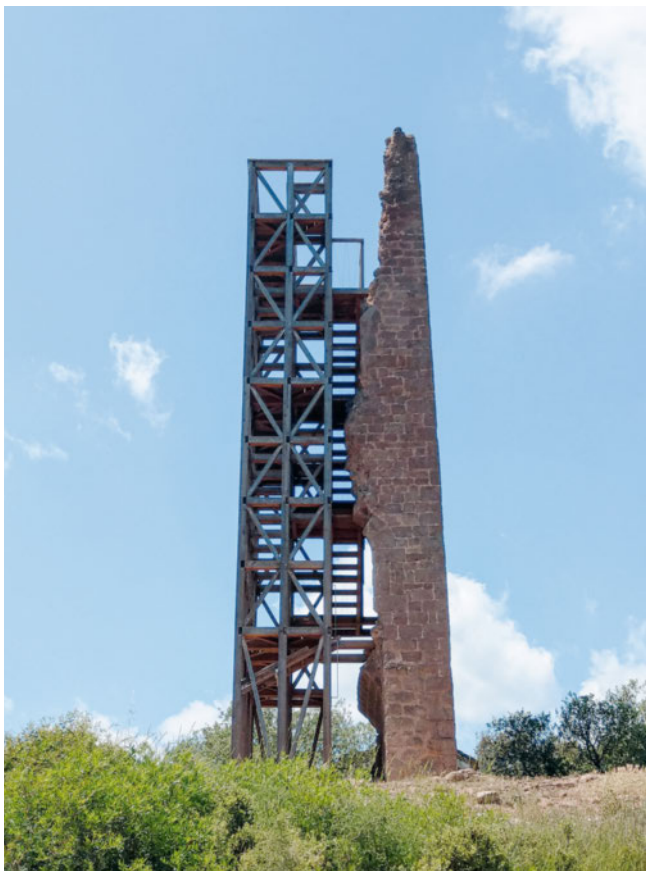
7: Stabilisierung durch Gerüstkonstruktion, Torre de Merola 2022.

Die Nordwand des Turms wurde auf Wind- und Erdbebensicherheit geprüft, woraufhin der Vorschlag der Statiker folgte, diese mit Kabeln zu stabilisieren. Für Carles Enrich Studio war dies jedoch eine Gelegenheit, über die reine Stabilisierung hinauszugehen. Sie sahen im Eingriff eine Chance, nicht nur die physischen Überreste des Turms zu konsolidieren, sondern auch seine kulturelle Bedeutung und die Verbindung zur Landschaft wiederherzustellen. Folglich schlugen sie vor, das virtuelle Volumen des Turms und seine Funktion als Aussichtspunkt wiederzugewinnen.<sup>26</sup>

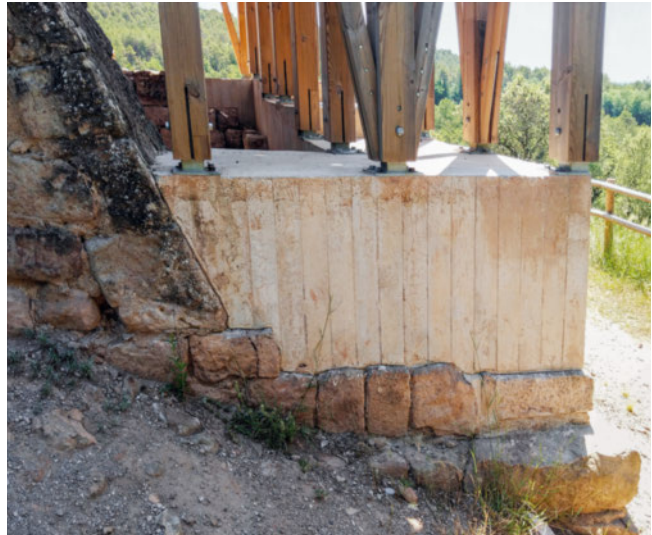
8: Das neue Fundament, Torre de Merola 2022.

Ein neues Kalk-Betonfundament aus lokalem Gestein und Sand-Zuschlägen wurde errichtet, um die neue Holzkonstruktion zu tragen. Die Proportionen des bestehenden Mauerwerks dienten als Grundlage für den Entwurf der neuen Struktur, die aus 18 Profilen mit quadratischen Querschnitten von 14 cm besteht. Die neue Struktur gab dem Mauerwerk wieder ein Gefühl von Monumentalität (Abb. 8).

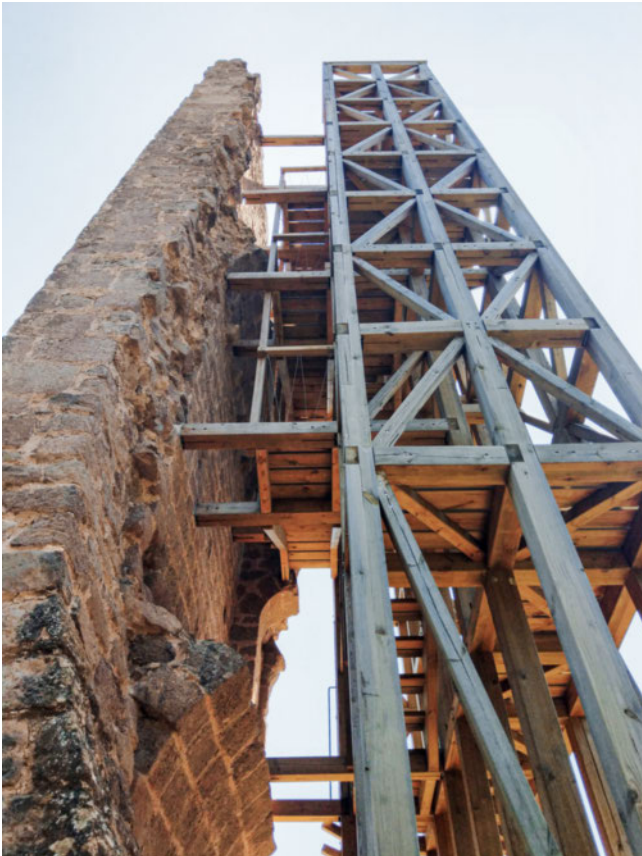
**9: Begegnung der zwei kontrastierenden Strukturen, Torre de Merola 2022.**

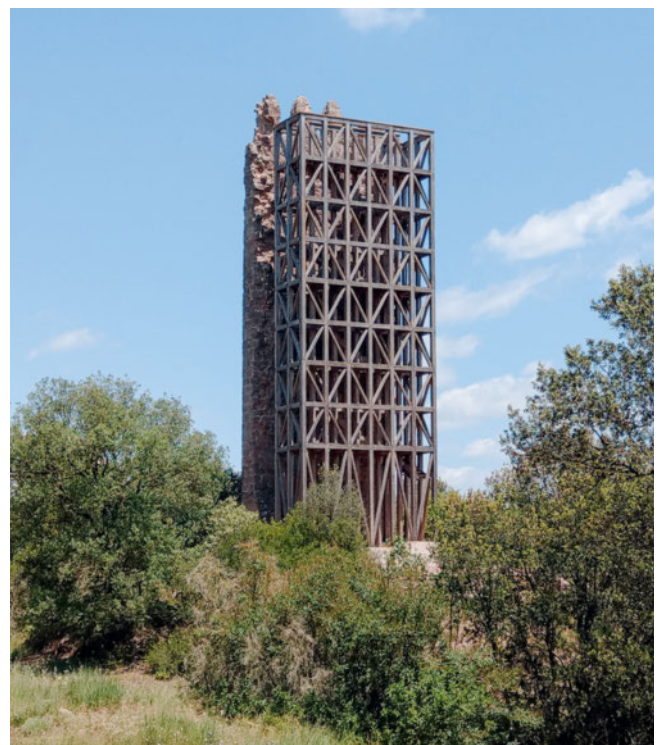
**10: Alte und neue Struktur verschmelzen zu einer Einheit, Torre de Merola 2022.**

Der Kontakt zwischen der alten und der neuen Struktur steht in deutlichem Kontrast zueinander, aber der Rhythmus der hölzernen Rahmenstruktur leitet sich von den Proportionen des Mauerwerks ab. So verschmelzen Alt und Neu zu einer neuen Einheit, während sich die Ruine zu einer Super-Ruine entwickelt, die auf eine zukünftige Ruine blickt (Abb. 10).

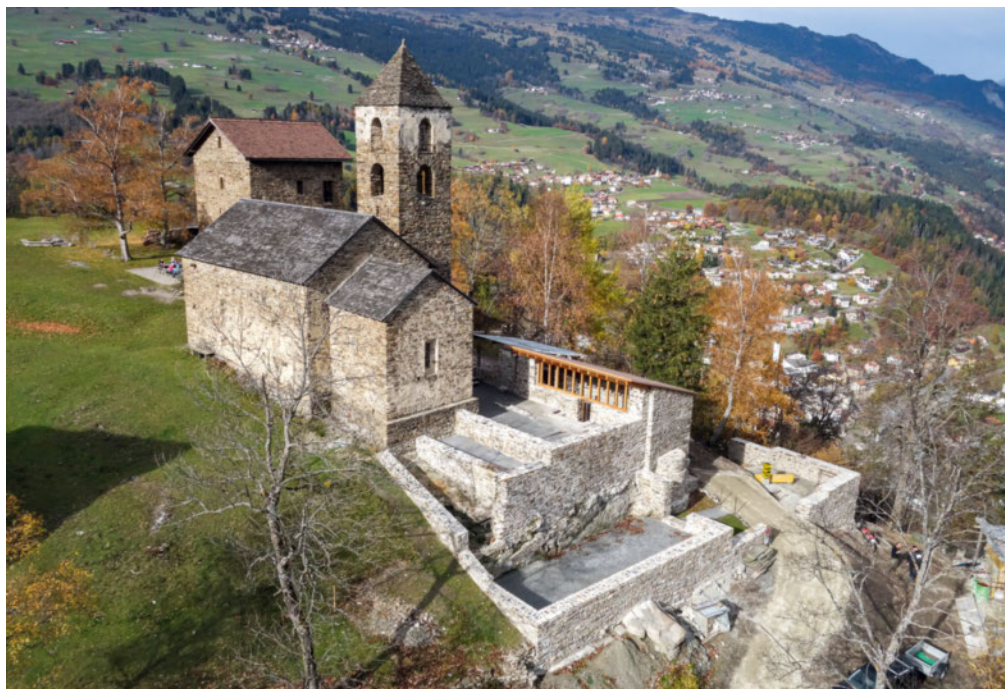
2: Sils i.D., Hohenrätien, Luftaufnahme von Süden, Zustand nach Restaurierung.

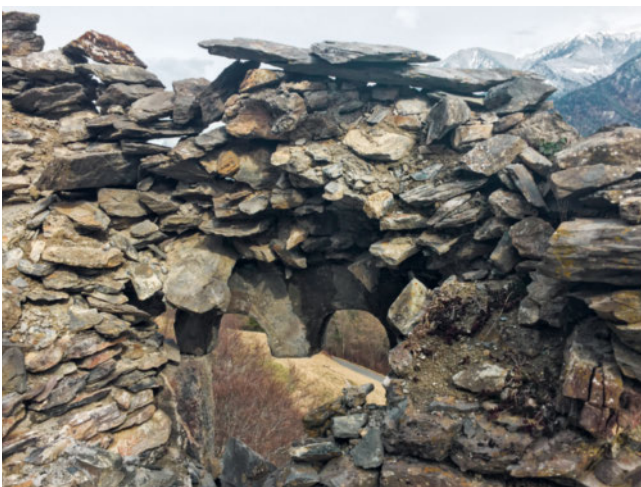
3: Chur, Haldenstein, Burg Haldenstein, Zustand Kronenbereich vor Sanierung.

Die in Auflösung befindlichen Mauerkronenbereiche wurden aber immer bedrohlicher. Grössere Teile der Krone und auch Teile eines überhängenden Abbruchbereichs drohten abzustürzen. Die direkte Gefährdung für das Dorf führte zu einem Instandstellungsprojekt auf Basis eines früheren Projektes von Lukas Högl (umgesetzt von Gaby Günthert). Da der lokale Burgenverein als Trägerschaft weggebrochen war, wurde das Projekt von der Gemeinde als Eigentümerin lanciert und gemeinsam mit Kanton und Bund finanziert. Diese komplette Aufteilung der Kosten auf die öffentliche Hand war indes argumentativ auf Basis der geltenden Gesetzesgrundlagen und Vereinbarungen nur möglich aufgrund der Gefährdung von Leib und Leben sowie des unmittelbar drohenden Verlusts von wertvoller Substanz.

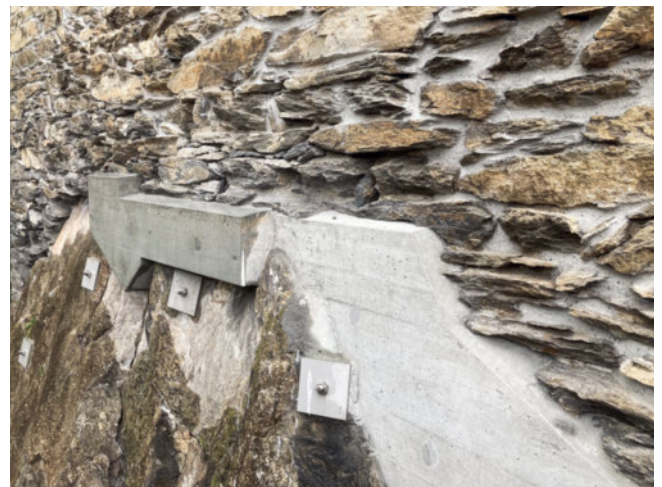
4: Chur, Haldenstein, Burg Haldenstein, Zustand Sockelbereich nach Sanierung.

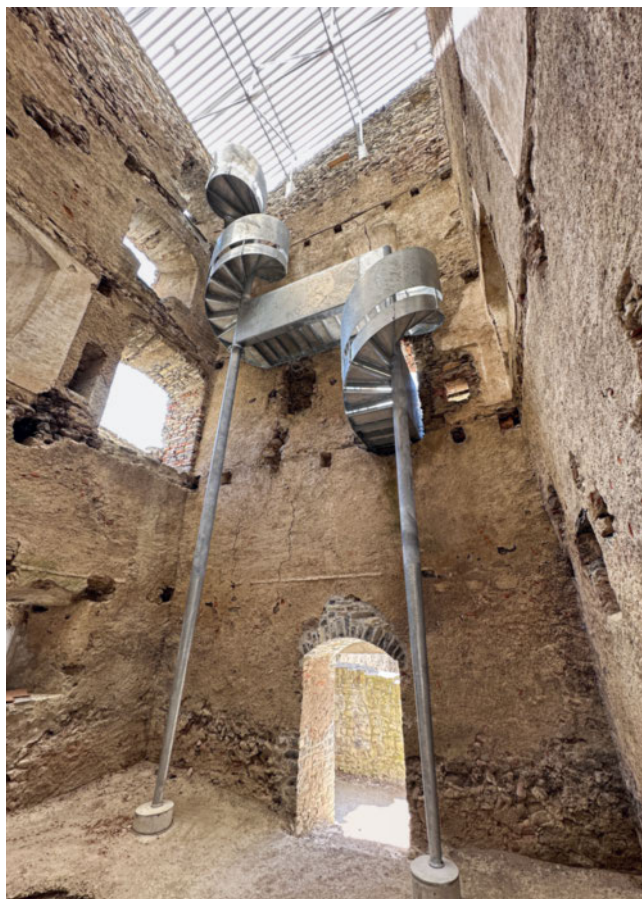
5: Jenins, Burgruine Neu-Aspermont, Zustand nach Restaurierung mit Schutzdach und Erschliessung.

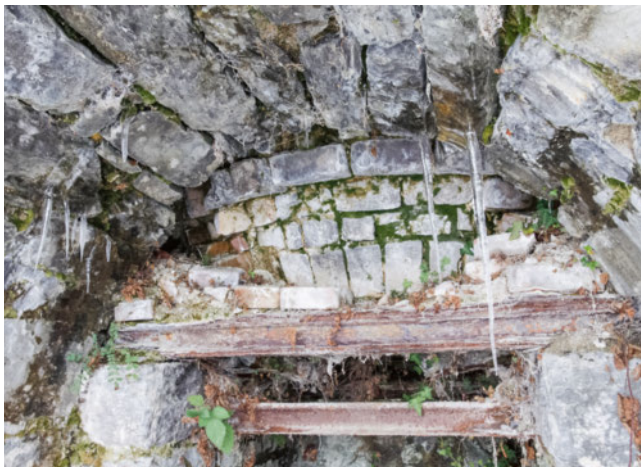
2: Sigiswil BE, Kalkbrennofen. Eiszapfen am Gewölbe weisen darauf hin, dass Wasser in flüssiger Form durch das Mauerwerk dringt. Diese Beobachtung ist nur im Winterhalbjahr möglich.

Verhältnisse durchzuführen. So lassen sich Schadensbilder und Ursachen von Schäden umfassender beobachten und einschätzen (Abb. 2).

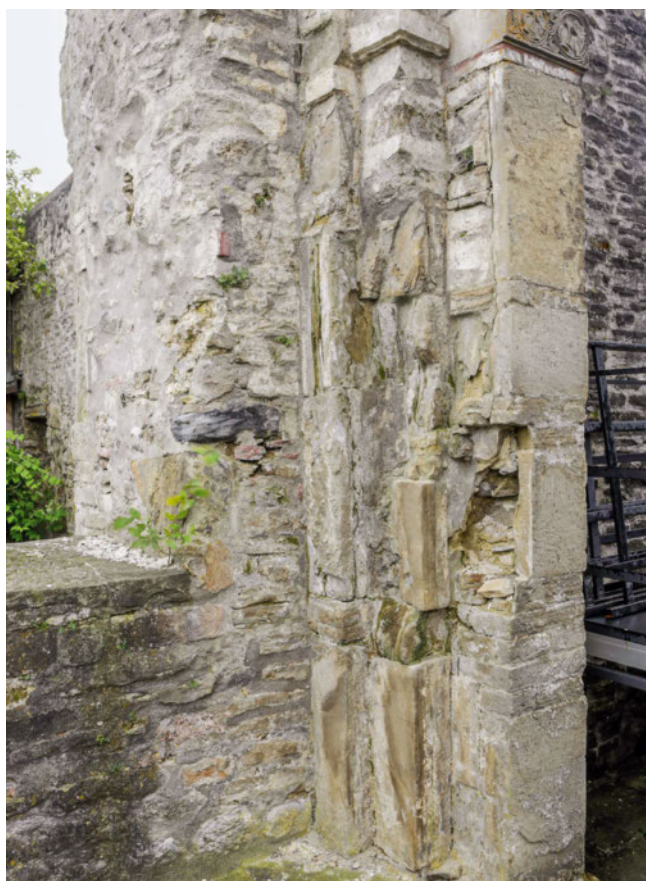
3: Rüggeberg BE, Klostersruine. Ausbruch am Mauerpfeiler der Klosterkirche.

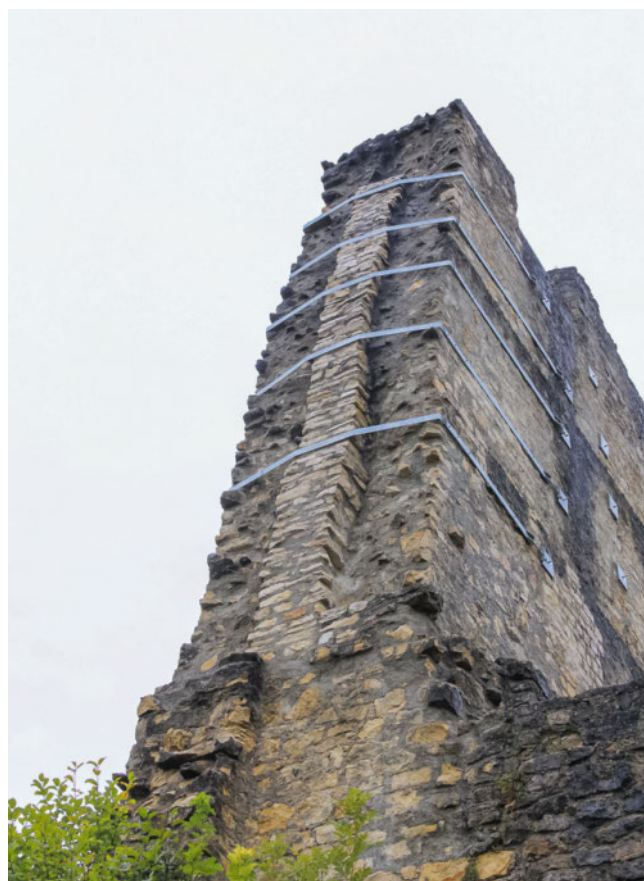
4: Ormalingen BL, Farnsburg. Statische Sicherungen durch Bänder und Anker an der grossen Schildmauer. Blick gegen NW, 2021.

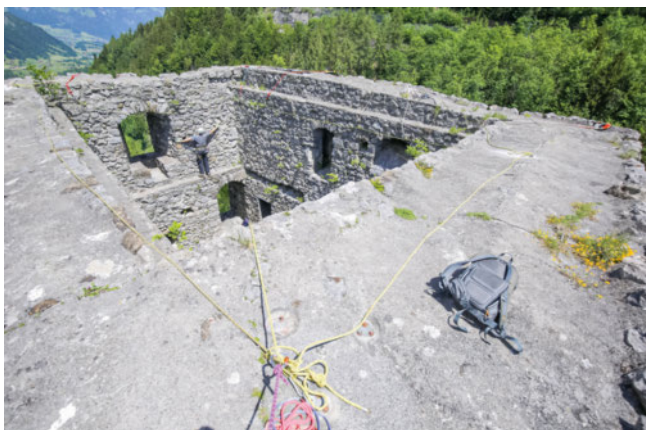
5: Kandergrund BE, Felsenburg. Durch eine Klettergruppe des Schweizerischen Alpenclubs erfolgt eine regelmässige Reinigung der Mauern von Pflanzenbewuchs.

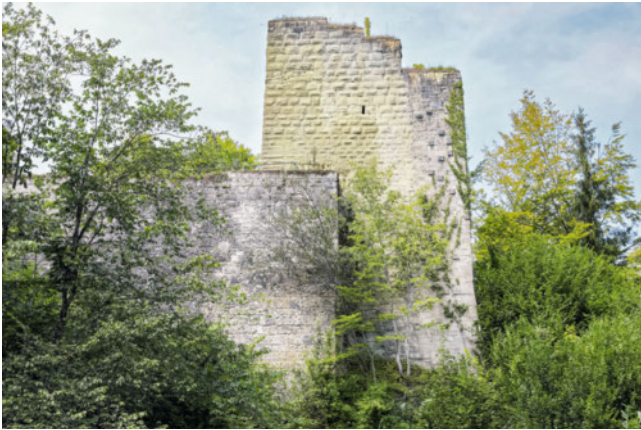
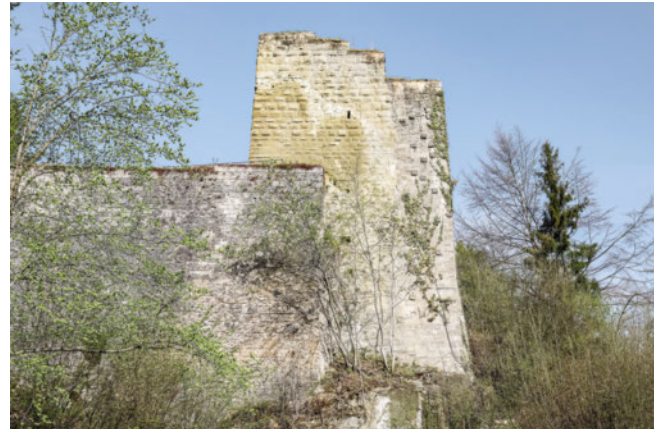
8a: Schwarzenburg BE, Grasburg. Bergfried ohne Salzausblühungen am 6.8.2023.

8b: Schwarzenburg BE Grasburg. Bergfried mit Salzausblühungen am 23.4.2023.

Bei der Grasburg BE bestand die Fragestellung darin, die ausblühenden Salze am Mauerwerk über eine gewisse Zeitperiode hinweg zu dokumentieren. Eine stein-

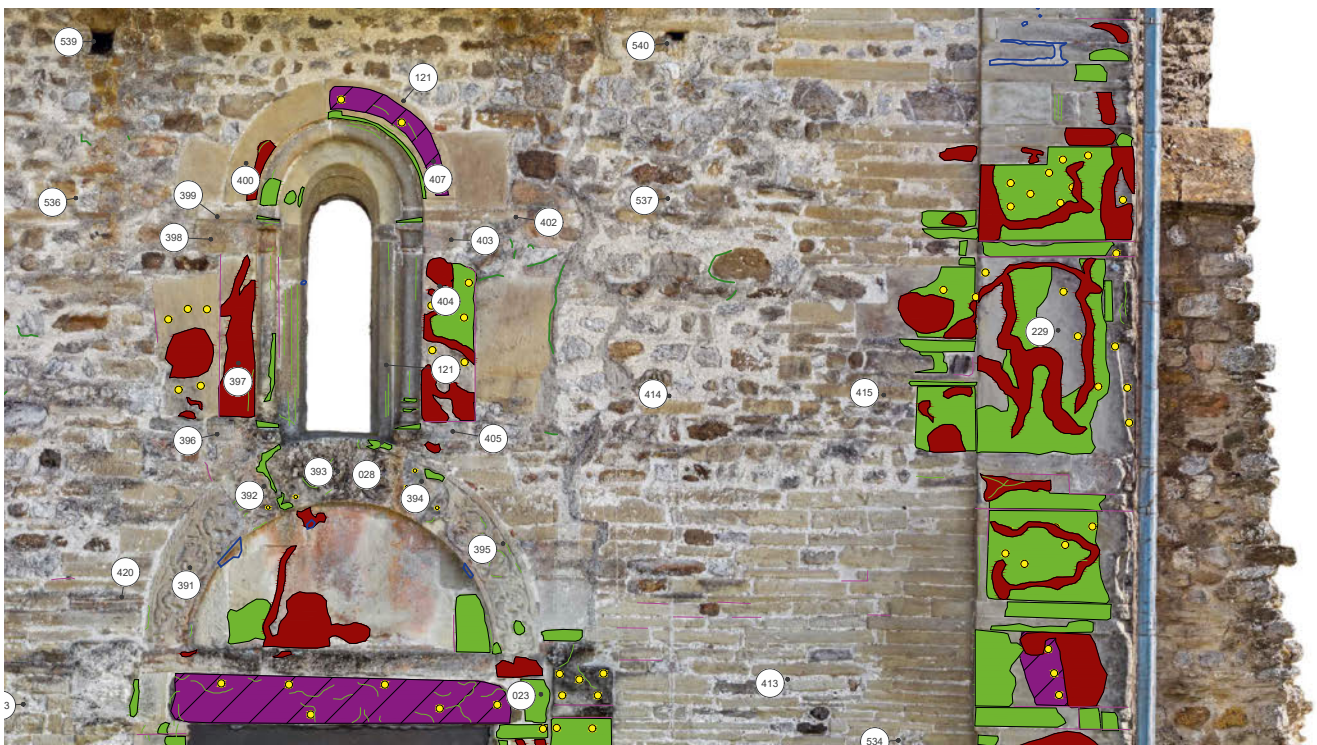
9: Rüeggisberg BE, Klosterruine. Vergrösserter Ausschnitt der Massnahmenkartierung von der Nordfassade des Querhauses. Wirz Restauratoren, 2019.

metrischen Aufnahmen möchte ich die Klosterruine Rüeggisberg erwähnen. Bereits zu Beginn des Projekts war klar, dass nach der Restaurierung ein detailliertes Monitoring begonnen wird, welches zukünftig die Kontrolle einzelner Steine ermöglichen soll. Anhand dieser Ausgangslage entschieden wir uns für eine Dokumentation in digitaler Form. Hinter Nummern (Positionsnummern) zu einzelnen Bauteilen sind zusätzliche Beschreibungen und Fotos aus restauratorischer wie archäologischer Sicht hinterlegt. Die Genauigkeit der

Dokumentation lässt sich bei diesem Objekt mit seinem Alter, seiner Seltenheit und mit den wertvollen architektonischen Bauskulpturen sowie dem stark verwitterungsanfälligen Baumaterial Sandstein begründen (Abb. 9). Auf der Grundlage der Schadenskartierung konnte die Strategie für die Massnahmen entwickelt werden. In einem künftigen Monitoring lässt sich durch die Übernahme der gleichen Dokumentationsform die Restaurierungsgeschichte des Objekts lückenlos nachvollziehen. Bei der Ruine Jagdburg BE handelt es sich um ein typische kleine Burganlage ohne Architekturelemente mit einem steinsichtigen Mauerwerk aus Festgestein. Eine umfassende Kartierung ohne weitergehende Fragestellung macht keinen Sinn. In einem solchen Fall reicht eine Bestandsaufnahme mit Eintrag der grössten Schäden und Ergänzungen in den Aufnahmeplänen der bauarchäologischen Untersuchung (Abb. 10). Eine vom Unternehmer erstellte Dokumentation muss während des Projekts laufend überprüft, bei Bedarf ergänzt und angepasst werden. Wichtige Themen sind dabei der Umfang, die Inhalte und eine einheitliche Ansprache der Schadensbilder und Schadensphänomene.<sup>5</sup>

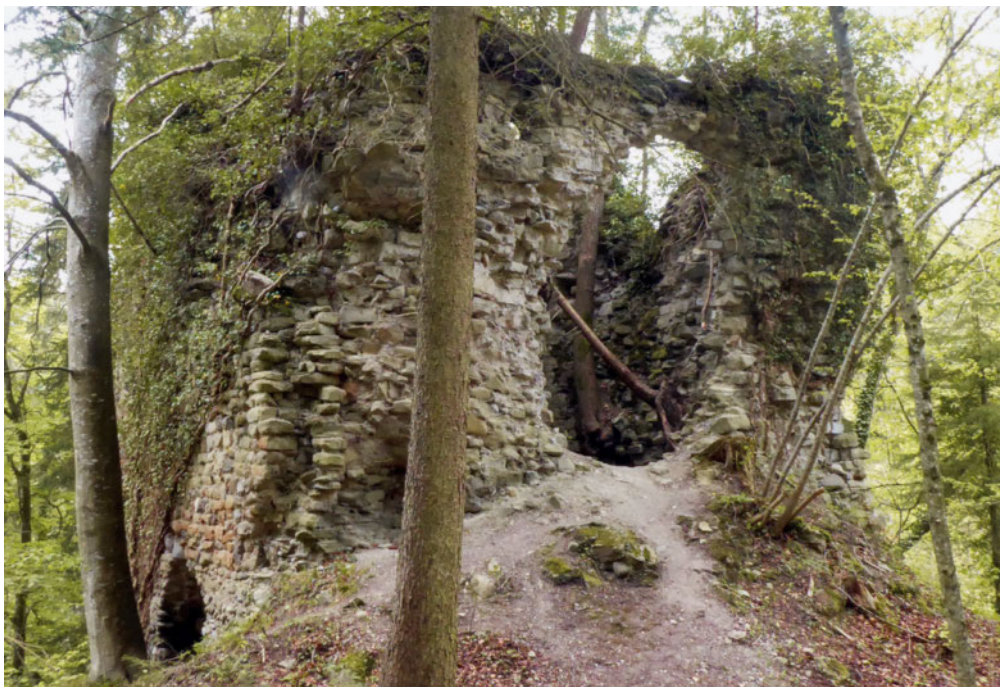
1: Arconciel, Gemeinde Bois-d'Amont, FR, Turm am südwestlichen Ende der Stadtwüstung. Das Bild zeigt verschiedene Arten schädlicher Einwirkung von Pflanzenbewuchs: dichtes Laubwerk (zur Zeit der Aufnahme im März 2020 noch nicht ausgetrieben), Efeu, Bäume und Sträucher. Aufnahme von Osten.

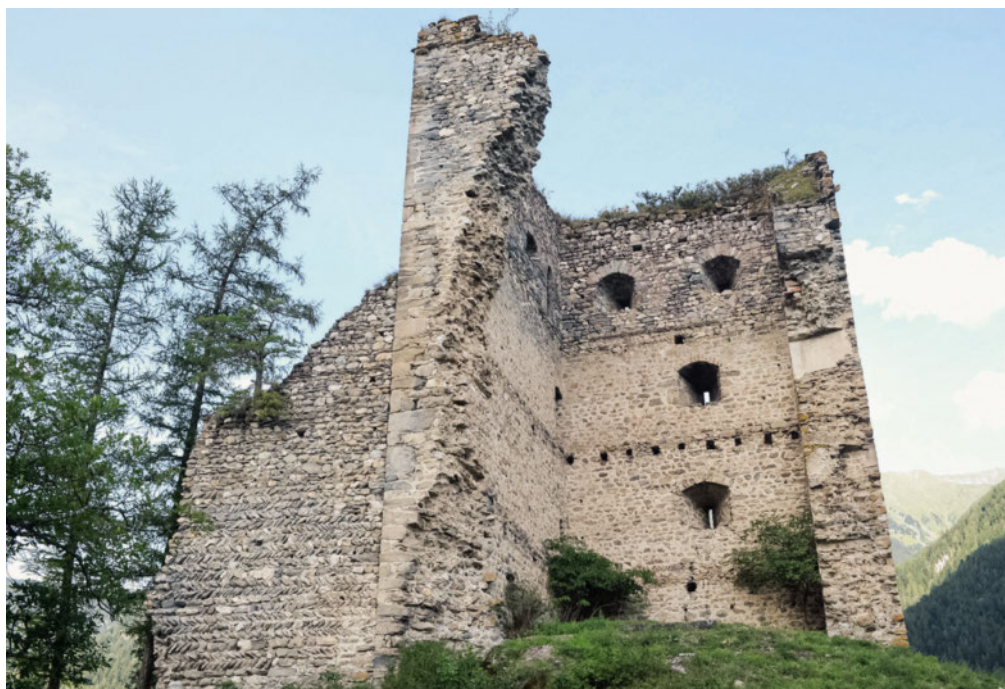
2: Alt Süns, Paspels GR. Die Burg wurde in der Schamserfehde 1451 zerstört und anschliessend grösstenteils abgetragen. Das heute noch hoch aufragende Mauerwerk des damals gebrochenen Turms ist mit Ausnahme der obersten Steinlagen noch in einem ausgezeichneten Zustand. Aufnahme von Südwesten.

- Wirtschaftliche Schwierigkeiten: fehlender Unterhalt des Bauwerks bedingt durch Geldmangel
- Kriegerische Zerstörungen: Plünderungen, Abbruch des Dachwerks, Abbrennen, Abbrechen der Mauern bis hin zur vollständigen Schleifung (Abb. 2)

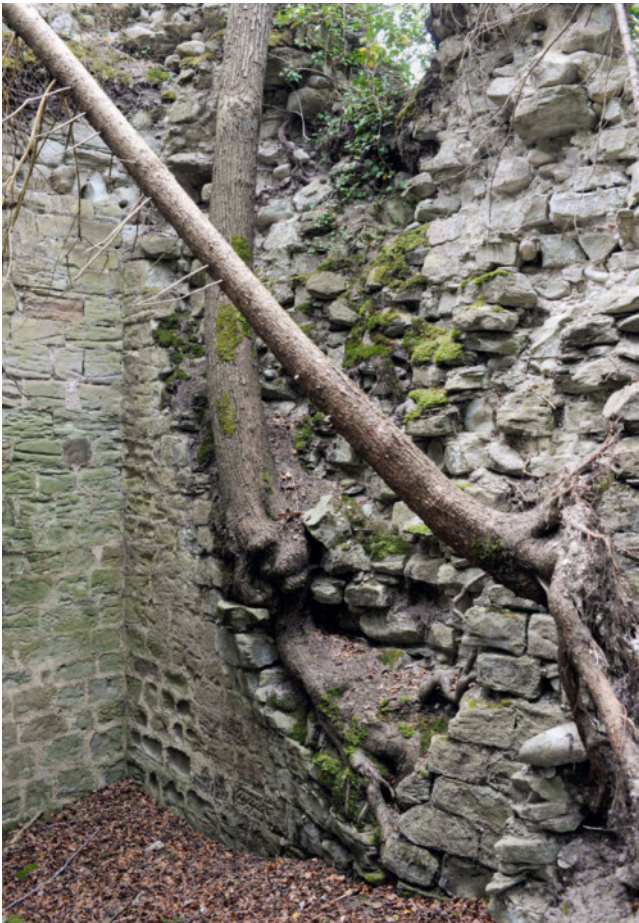
3: Arconciel, Gemeinde Bois-d'Amont, FR. Die Wurzeln des hinteren Baums spalten den Mauermantel vom Mauerkern ab. Aufnahme von Osten.

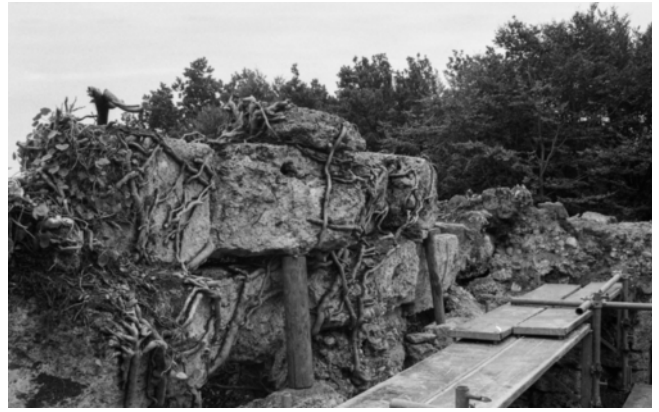
4: Kastelen, Alberswil LU, Ostmauer. Die Tuffsteinquader im Kronenbereich des äusseren Mauermantels waren vor der Sanierung des Turmes in den Jahren 1998 bis 2002 unter einem dichten Efeuteppich verborgen. Der Fugenmörtel war zu diesem Zeitpunkt bereits vollständig abgebaut und die Quader wurden nur noch durch die Efeuranken zusammengehalten. Aufnahme von Nordwesten.

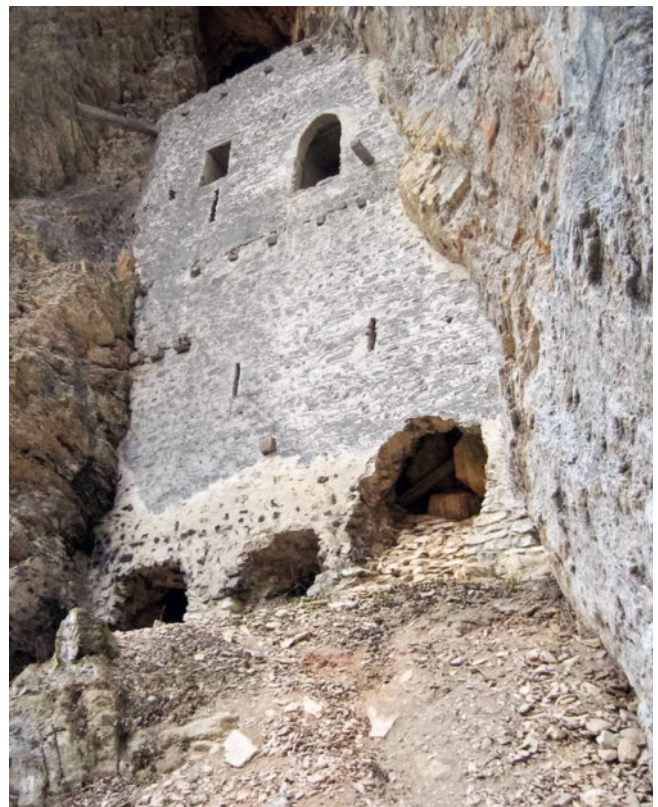
6: Rappenstein, Untervaz GR. Die höhlenartigen durch Frostabplatzungen entstandenen Ausbrüche sind für einen dauerhaft durchnässten Mauerfuss typische Schäden. Aufnahme von Nordwesten.

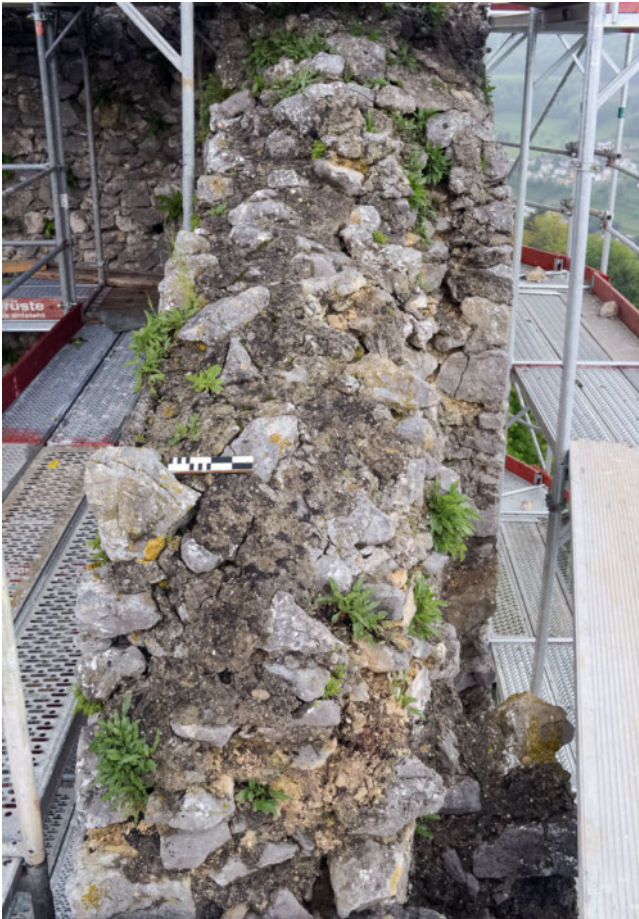
7: Pfeffingen, Pfeffingen BL. In den 1930er-Jahren mit hartem Zementmörtel abgedichtete Mauerkrone. Der Überzug ist gerissen und stellenweise abgeplatzt. Das darunter liegende, der Witterung frei ausgesetzte Kernmauerwerk ist stark aufgelöst.

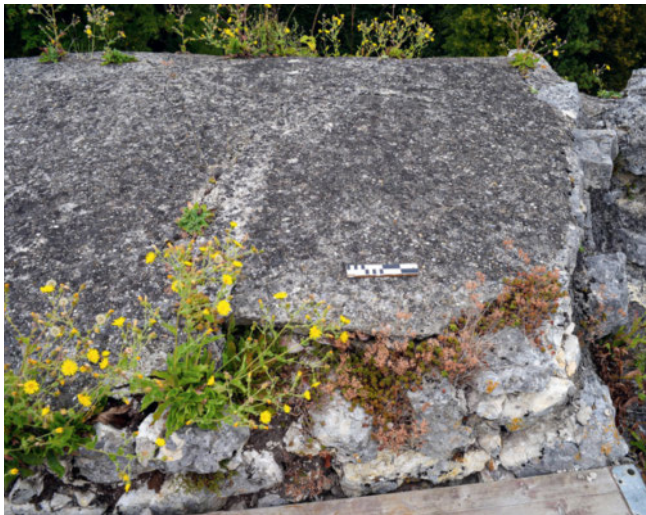
8: Pfeffingen, Pfeffingen BL. Harter Zementüberzug, in den 1930er-Jahren als Kronenabdeckung aufgebracht. Die an den Rändern hervorspriessenden Pflanzen machen deutlich, dass sich der Überzug vom darunter liegenden Mauerwerk abgelöst hat und sich darunter eine Humusschicht gebildet haben muss.

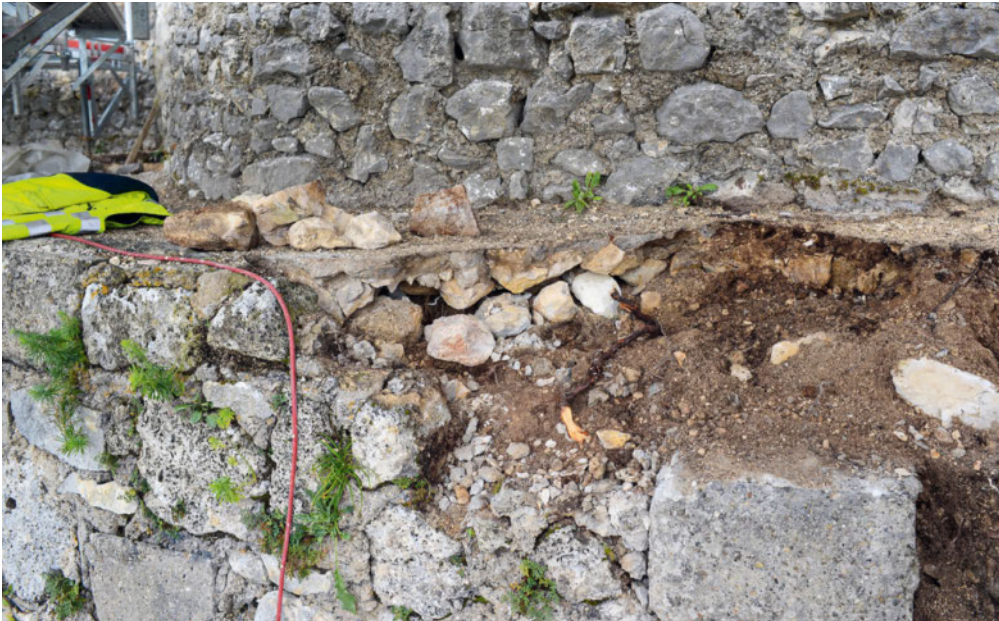
9: Pfeffingen, Pfeffingen BL, oberster Mauerabsatz im Wohnturm. Blick unter den bereits teilweise abgebrochenen Zementüberzug. Der unter dem Absatz liegende Mauermantel wurde in den 1930er-Jahren unter Verwendung vor Ort vorfabrizierter Betonsteine neu aufgemauert. Der magere, stark kalkhaltige und nicht frostfeste Füllmörtel des Mauerkerne ist zu Sand zerfallen und teilweise bereits vollständig ausgeschwemmt.

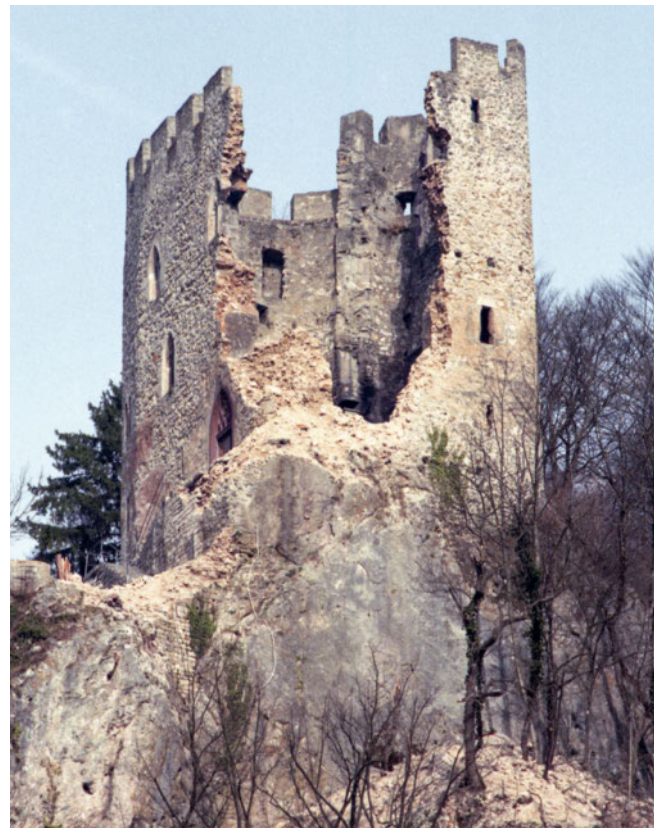
10: Neu-Thierstein, Büsserach SO. Nach dem Teileinsturz am 2. März 1997. Aufnahme von Westen.

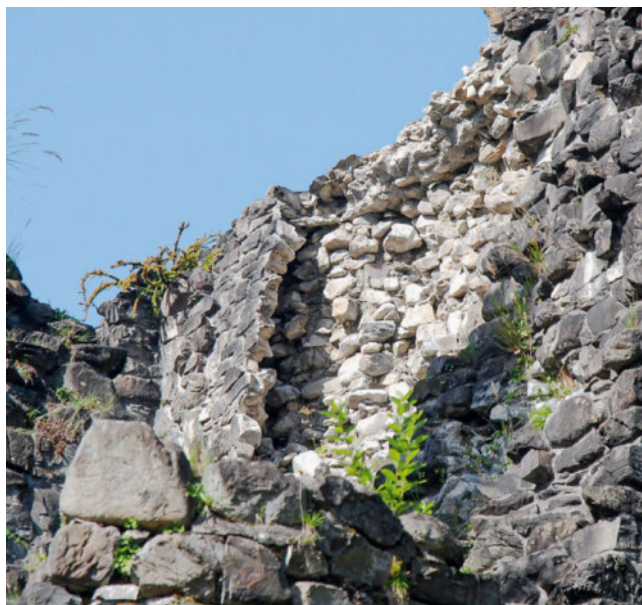
12: Attinghausen, Attinghausen UR, Turm. Der anlässlich der Sanierung in den Jahren 1897/98 neu aufgeführte Mauer-mantel hat sich grossflächig vom Kern gelöst. Ein grosser Teil davon ist bereits weggebrochen. Aufnahme 2011, von Nordosten.

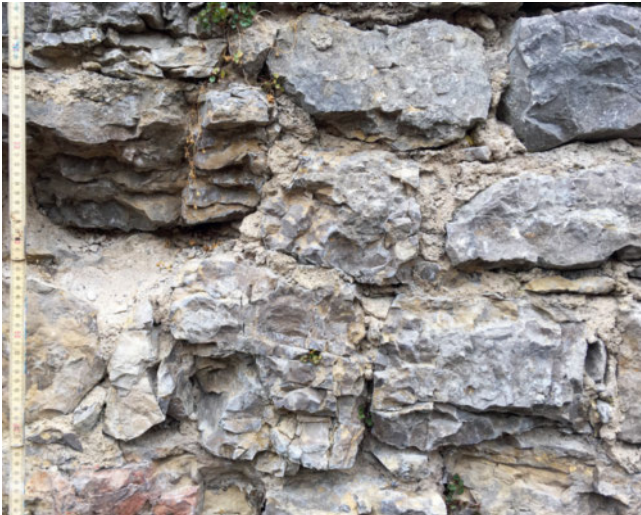
13: Farnsburg, Ormalingen BL. Ausschnitt aus einem in den 1950er-Jahren neu aus unterschiedlich frostfestem Muschelkalk aufgebauten Mauerwerk. Die im Bild sichtbaren Steine stammen aus demselben Steinbruch, aber aus unterschiedlichen Bankungen. Das Bild macht deutlich, wie Steine aus nicht frostbeständigen oder durch Sprengung abgebauten Bänken im Laufe der Zeit zersplitterten, solche aus einer guten Bank (im Bild rechts oben) die Zeit aber schadlos überstanden haben. Aufnahme 2020.

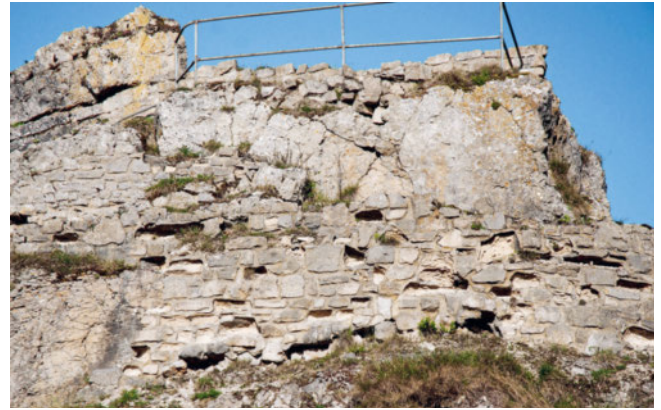
14: Frohburg, Trimbach SO, Mauerzug auf dem «Hohen Fels». Die klaffenden Lücken im dem 1977 mehrheitlich neu aufgebauten Mauerzug markieren die Stellen, an denen damals, wenn auch unbeabsichtigt, nicht frostfeste Steine eingebaut wurde. Die Schäden waren derart gross, dass man sich anlässlich der 2017 durchgeführten Sanierung dazu entschloss, die Mauer grösstenteils abzubauen und wieder neu aufzubauen. Aufnahme 2011, von Osten.

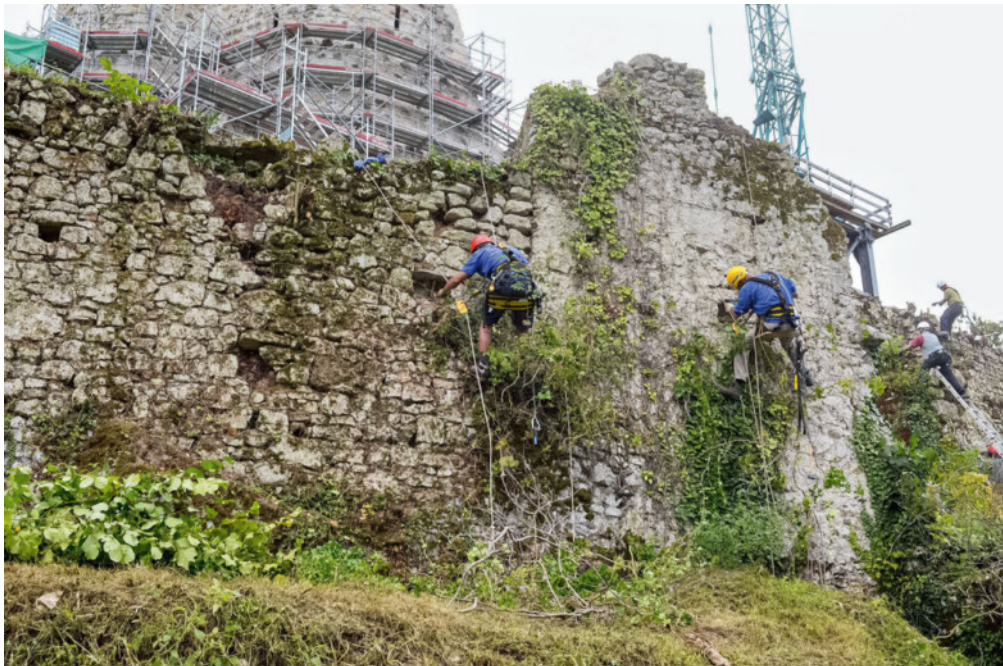
15: Pfeffingen, Pfeffingen BL. Höhenarbeiter befreien einen in den 1930er-Jahren sanierten und stellenweise bereits wieder stark in Mitleidenschaft gezogenen Ringmauerabschnitt vom Efeubewuchs. Die Reinigung erfolgte auf diese Art, weil man den Istzustand des Mauerwerks noch vor dem Aufbau des Baugerüsts orthofotografisch dokumentieren wollte. Aufnahme von Nordosten.

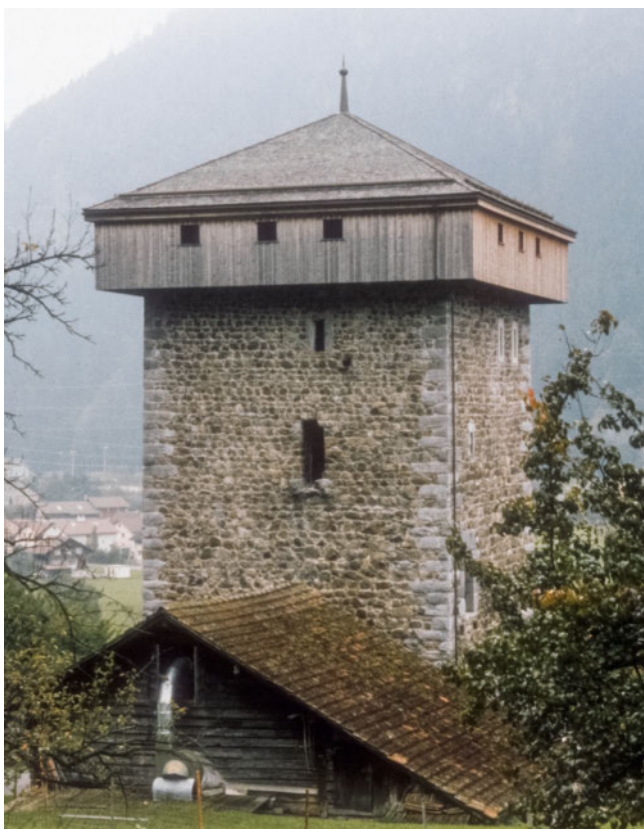
16: Meierturm, Silenen UR. Zustand drei Jahre nach dem Bau des Obergadens im Jahr 1989. Dank dem Dachaufbau verbesserte sich das Klima im Turminnern umgehend und die bis anhin feuchten Mauern trockneten mit der Zeit wie gewünscht aus. Leider hat man die Abmachung, den Turm nicht zu nutzen, bereits 2002 gebrochen, indem man im Innern eine öffentlich zugängliche Treppe zum Obergaden einbaute. Aufnahme von Nordosten.
