Zeitschrift des Schweizerischen Burgenvereins

## 29. Jahrgang, 2024/1, März 2024

# Gesichert für die Zukunft: Die Sanierung der Ruine Farnsburg 2019–2023

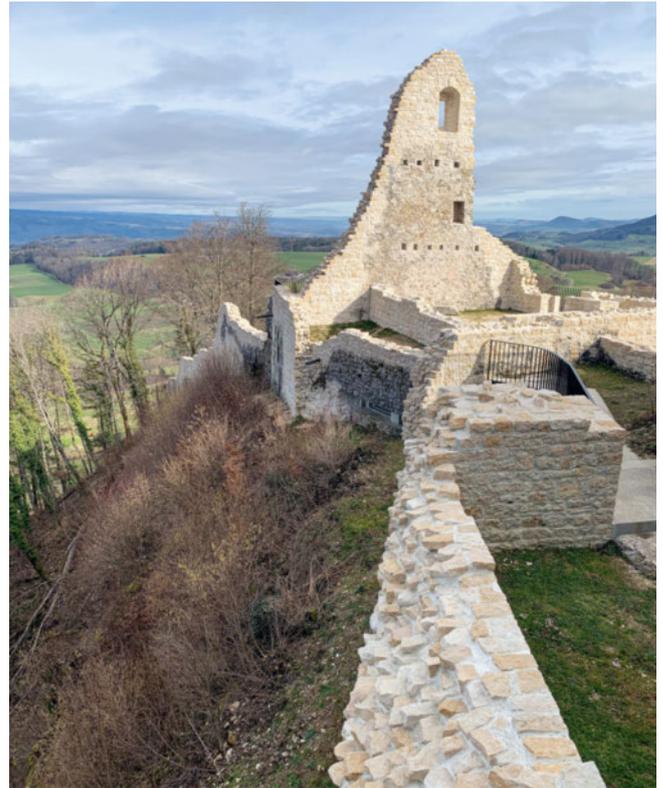
Ganz besonders – bis hin quasi zu einer optischen Täuschung – wurde mit dieser Wahrnehmung an der westlichen Kante der Oberburg (im Bereich der einstigen Mauer M86) gespielt. Offenbar war dort nach der Auffassung der Burg viel Substanz verlorengegangen. Der Einbau des Artilleriebeobachtungspostens unterstützte die Ausbildung dieser Fehlstelle noch mehr. In den 1950er-Jahren wurde wohl aus reiner Zweckmässigkeit die westliche Wand des Palas (M45) im archäologischen Befund nicht korrekt als stark gebogene Mauer ausgebildet, ebenso der Abschluss von der Ringmauer M72 gerundet hergerichtet. Um hier den Eindruck eines in den Westabhang verloren gegangenen Teils der Oberburg besser wahrnehmbar zu machen, wurden alle an die Fehlstelle anschliessenden Mauern im Abbruch mit auskragenden Mauersteinen ausgebildet. Die gesamte Mauerkrone der westlichen Mauer des Palas (M44 und M45) wurde in der Aufsicht formwild und mit den nach Westen auskragenden Mauersteinen ausgeformt, so dass die runde Ausbildung von Mauer M45 im Sichtfeld der Besuchenden heute gar nicht mehr wahrnehmbar ist (Abb. 16).

**16:** Für eine bessere Wahrnehmung des Befundes: Im Zuge der Sanierung neu ausgebildete Mauerzüge sollen den Ausbruch im Grundriss an der westlichen Flanke der Oberburg stärker betonen.

gebäudes (M60) die Maueranschlüsse erhöht und an den «Mauerzacken» hochgeführt worden (Abb. 16, Titelbild). Beim Palas wurden alle Grundmauern (M21, M38 und M44/M45) neu übermauert, um in der Aufsicht die Schildmauer wieder Teil dieses einst mächtigen Baukörpers werden zu lassen. Seine nördliche Mauer (M21) wurde deutlich erhöht und die dort situierten Portale neu ausgebildet, um aus der Blickrichtung des Oberen Burghofes diese einst repräsentative Fassade des Baus wieder mehr zu betonen (Abb. 21, 40, 41; siehe auch Kap. 3.6.3). Auch der Verzicht auf den Wiederaufbau von Mauerpartien, die im Zuge der Sanierung 2019–2023 abgebrochen werden mussten, gehört zwangsläufig zur neuen Gestaltung der Farnsburg. Die Ringmauer im Unteren Burghof Nord (M1) musste aus bautechnischen Gründen zu Teilen abgebrochen werden. Auf einen Wiederaufbau wurde aus verschiedenen Gründen verzichtet (Kap. 3.4.1) – insbesondere aus Gründen der Statik und der Kosten, und auch weil es sich hier um einen eher publikumsabgewandten Bereich der Ruine

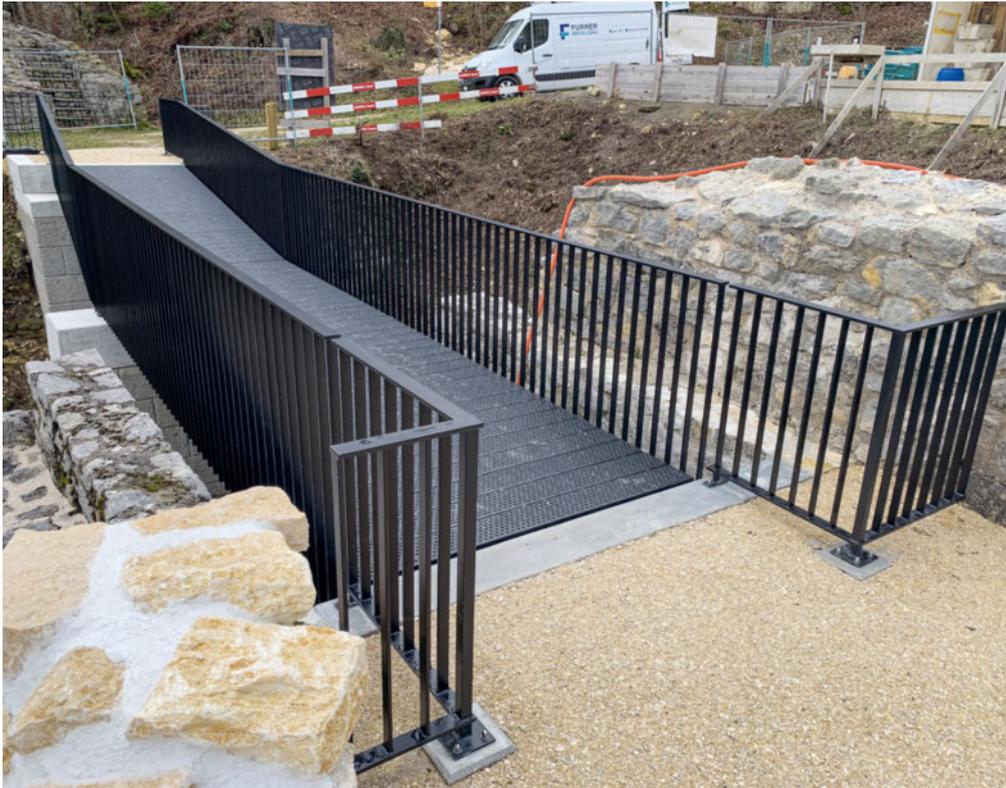
19: Die neue, für den Ruinenunterhalt befahrbare Brücke über den Burggraben – schlicht und beständig zugleich.

Bei der neuen Brücke über den Burggraben sollte die Position der einstigen Fallbrücke am Haupttor zur Unterburg nachgestellt werden. Daher führt sie im Gegensatz zu ihrer Vorgängerkonstruktion der 1930er-Jahre in ihrem nördlichen Abschnitt nicht mehr aufsteigend, sondern waagrecht zum Burgtor hinaus (Abb. 19). Die neue Brücke zur Schildmauer wurde ganz bewusst aus dem Ruinenkontext gelöst. Durch ihre von der Schildmauer abgerückte Lage wird sie als moderne Zutat zur Erschliessung gezeigt. Sie führt heute Besuchende in freier Form zur Schildmauer und ermöglicht einen unverstellten, aber doch nahen Blick auf ihre Nordansicht mit dem burgenzeitlichen Kaminzug (Abb. 40).

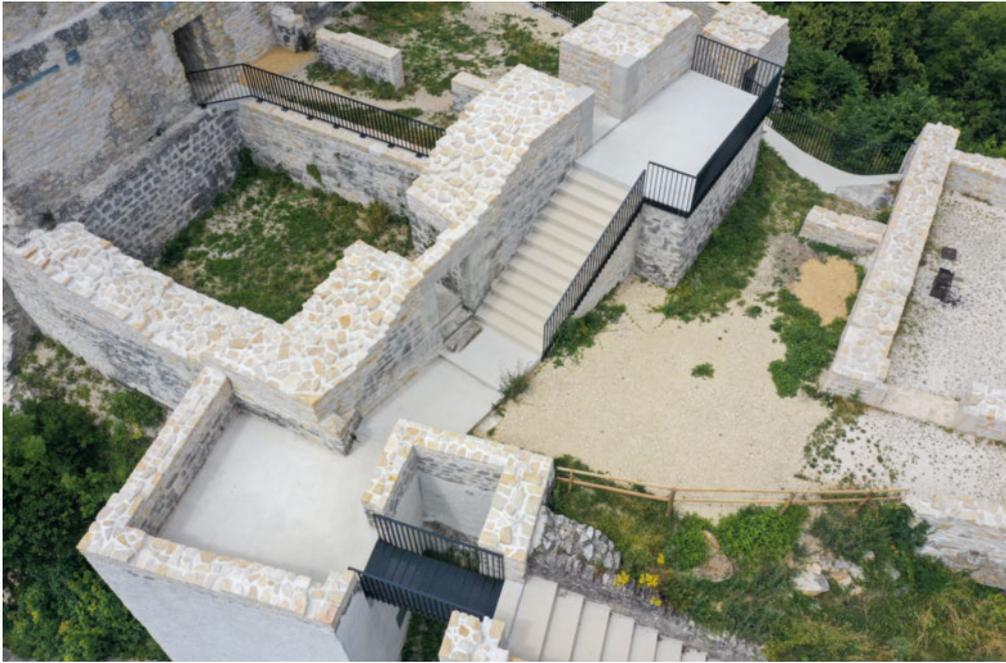
21: Neue Absturzsicherheiten im Bereich Pfisterhaus und Palas. Die Gehflächen wurden im Zuge der Sanierung in Beton, Kunststein oder Mergel ausgeführt.

Eine besondere Eigenheit der Farnsburg sind die zahlreichen, mittels Hartbelägen ausgebildeten Gehflächen. Aus Gründen der Nachhaltigkeit und der Kostenersparnis wurden diese, zuvor zumeist mit in Auflösung begriffenen Steinplattenbelägen versehen, in Kunststein (z.B. der Treppenlauf der Langen Stiege M81) oder in Beton (z.B. die Verbindung zwischen Pfisterhaus und der Freitreppe zum Palas M52) erneuert (Abb. 21). Die Tordurchgänge im Blauen Turm (Abb. 32) oder in den

Das sogenannte Pfisterhaus beziehungsweise dessen Unterbau ist ein Neubau der ersten Restaurierung der Farnsburg, in dem sich wie bei der Langen Stiege ein Hohlraum mit burgenzeitlichen Mauerwerksresten verbirgt. Bedingt durch die undichte Betonplatte über dem Hohlraum und deren Anschlüsse an die Brüstungsmauern sowie durch die frostanfälligen Hauptrognesteine waren die den Hohlraum bildenden Mauern (M7, M9, M56) zunehmend in Auflösung begriffen. Als Sanierungsmassnahmen erhielt die Betonplatte von 1930/1931 nun eine Abdichtung, die schadhaften Mauerkronen wurden repariert respektive übermauert und die frostanfälligen Fassaden wurden mit einem schützenden Verputz überzogen (Abb. 18). Die bestehende Betonplatte musste wie die Betontreppe der Langen Stiege zudem statisch ertüchtigt werden, in diesem Fall wurde sie durch eine neue, auf der alten aufliegenden Betonplatte verstärkt (Abb. 21).

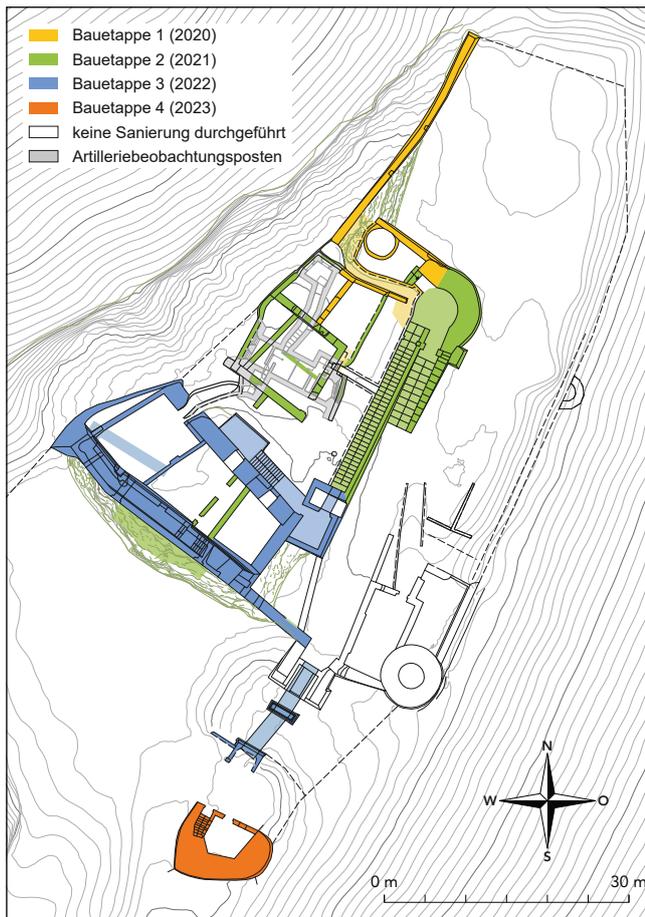
**24:** Der Bauetappenplan der Sanierung der Burgruine Farnsburg 2019–2023. Die Arbeiten erfolgten aus logistischen Gründen von der nördlichen Peripherie der Ruine nach Süden. Bezeichnung der Gebäude und Mauern siehe Abb. 4 und Plan 1.

Die Etappierung der Bauarbeiten erfolgte von Norden nach Süden, beginnend mit der nördlichen Ringmauer und dem Brunnenhaus (Abb. 24). Gearbeitet wurde jeweils zwischen Frühjahr und Spätherbst mit mehreren Maurerequipen gleichzeitig. Der Forstweg konnte so angepasst werden, dass Materialtransporte direkt auf die Baustelle möglich waren. Ein im Oberen Burghof der Ruine aufgestellter Baukran stellte den Transport von Baumaterialien bis in die meisten Ruinenbereiche sicher (Abb. 25), für die letzte Etappe im Jahr 2023 wurde er für die Arbeiten an der Barbakane in den Burggraben verlegt.

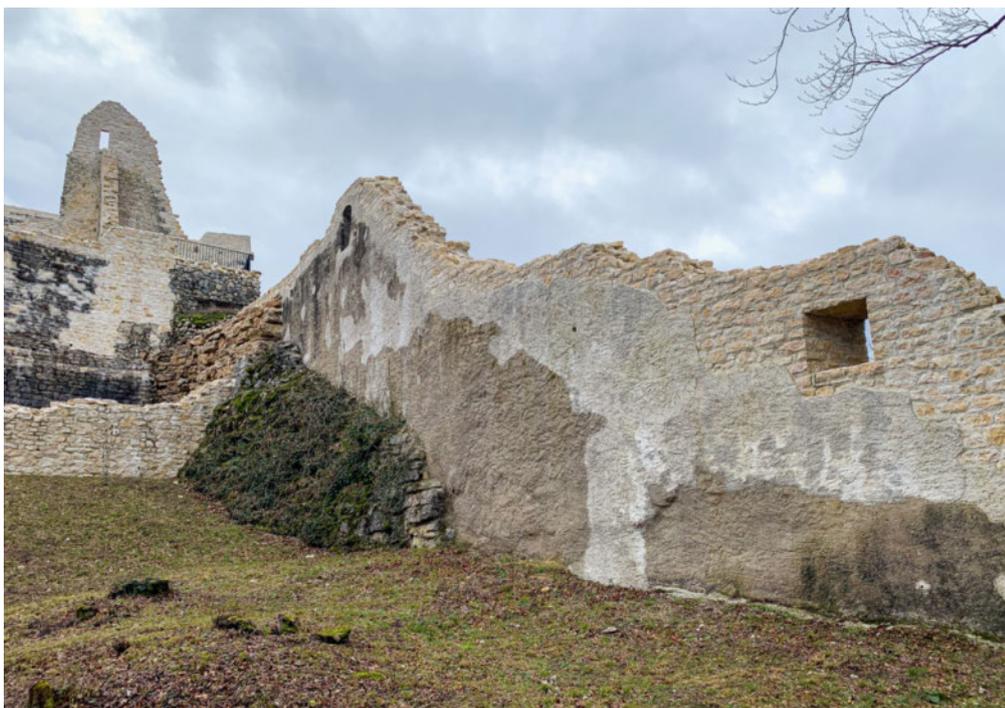
Eine augenfällige Besonderheit der Ringmauer im Unteren Burghof Nord ist der Verputz der östlichen Maueransicht. Dieser wurde 1983 vermutlich zum Schutz des Mauerwerks und dessen frostanfälliger Bausteine aufgetragen (Abb. 72). Zu diesem Schluss kamen wir jedenfalls nach eingehendem Studium der verschiedenen Faktoren, welche beinahe zum Teileinsturz der nördlichen Ringmauer geführt hatten.<sup>41</sup> Deshalb ergänzten wir Fehlstellen des Verputzes und sicherten auflösende Ränder, während wir die neue Mauerkronenübermauerung als solche unverdeckt zeigen (Abb. 28).

**28:** Die Ringmauer im Unteren Burghof Nord mit ergänztem Verputz, mit dem Brunnenhaus und seiner aufgestellten und angeböschten Nordmauer sowie der Nordwand des Amts- und Wohngebäudes in der Oberburg nach ihrer Sanierung im Jahr 2021.

Kalkmörtel im Mauer-kern künftig vor Wasser und damit einhergehend Frostschäden zu schützen, wurde die Krone nach dem Rückbau mindestens drei Steinlagen hoch neu aufgemauert. Der Rückbau von burgenzeitlichem Mauerwerk bedeutete insbesondere für die bauarchäologische Dokumentation einen grossen zusätzlichen Aufwand, hat aber auch neue Erkenntnisse zur Baugeschichte der Anlage gebracht. So wurde beispielsweise beim Rückbau im nördlichen Mauerabschnitt eine bisher unbekannte Fensteröffnung entdeckt (Abb. 47). Aus gestalterischen und didaktischen Gründen, als Hinweis auf frühere Nutzungen, wurde die Fensteröffnung in gleicher Grösse und Form an derselben Lage rekonstruiert (Abb. 28).

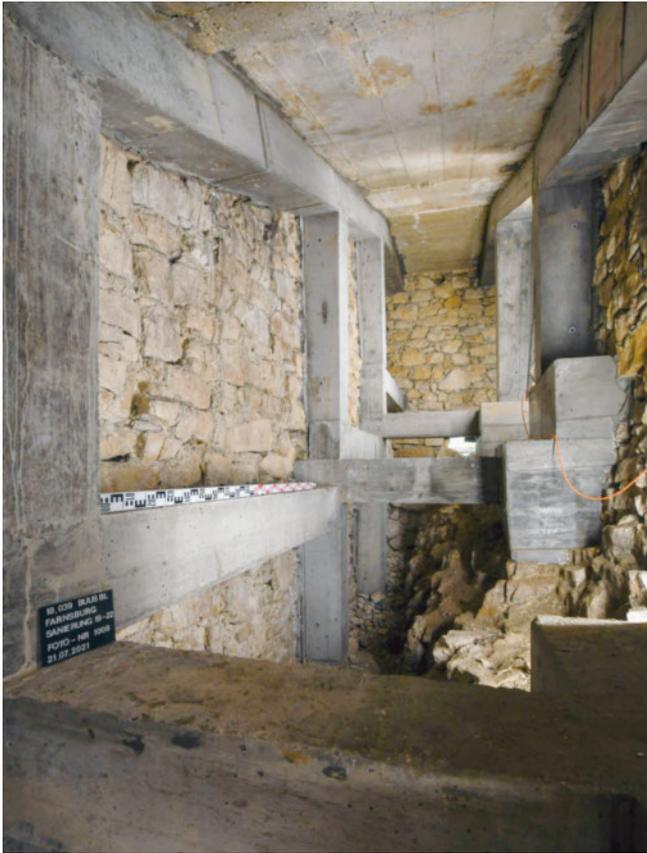
Die Lange Stiege wurde 1930/1931 vollständig neu aufgebaut und deren Treppe in Beton ausgeführt (Abb. 70). Der Beton wurde später aus ästhetischen Gründen mit Natursteinen verkleidet (Abb. 9). Nicht (mehr) bekannt war, dass die Treppe einen mächtigen Hohlraum überspannt, auf den wir im Jahr zuvor durch eine Sondierung des Bestandes stiessen. Während die Natursteinverkleidung der Treppe wegen ihrer allgemeinen starken Verwitterung nicht mehr zu halten war, wurde die Betontreppe in sich als soweit stabil beurteilt. Eine einfache kontrollierte Bewässerung zeigte aber schnell, dass der Beton nach rund 70 Jahren nicht mehr dicht war und deshalb wieder verkleidet werden musste.

Die östliche Mauer der Langen Stiege (M7), auf der die Betontreppe aufliegt, entsprach nicht mehr den heutigen Anforderungen, da sie für ihre Höhe und Traglast zu dünn gemauert ist. Das Tragwerk der Langen Stiege musste daher ertüchtigt werden, um heutigen Normen und Ansprüchen an eine publikumsintensive Nutzung zu genügen. Ausserdem war der Felsen unter der Langen

31: Der riesige Hohlraum unter der Langen Stiege mit dem neu errichteten Tragwerk aus Beton für die darüber liegende Treppe von 1931.

Stiege in Bewegung und wies Klüftungen auf, die uns zu (nicht geplanten) geotechnischen Baugrundsicherungen zwangen.

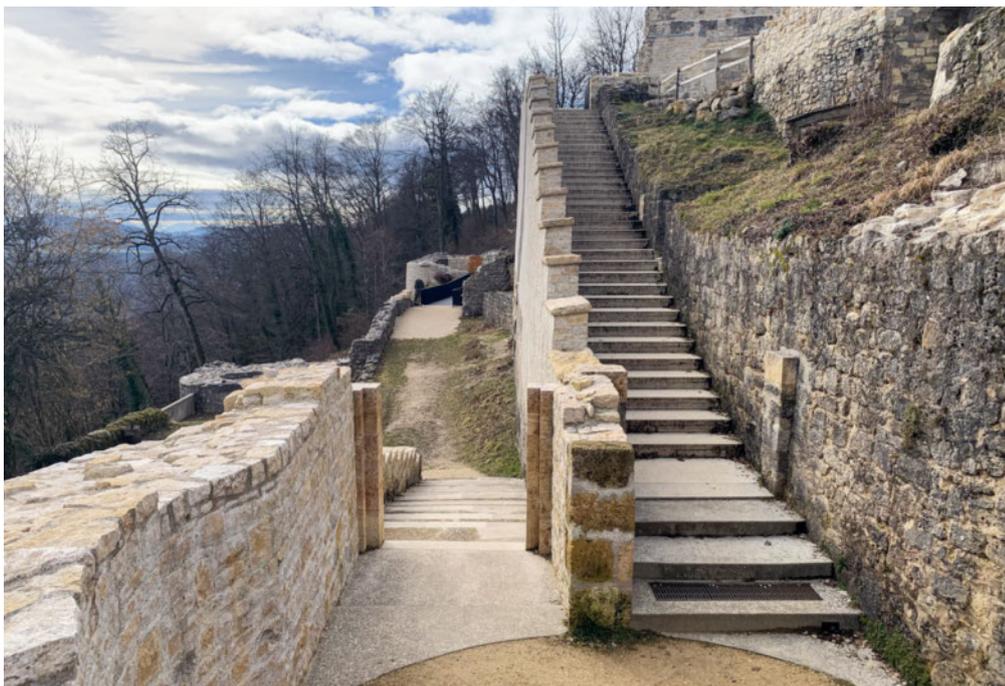
32: Auf wie einst zum Landvogt! Die wieder inszenierte Lange Stiege mit den neu eingebauten Kunststeinstufen, der getreppten Treppenbrüstung und im Vordergrund der Innenraum des Blauen Turms nach Abschluss der Sanierung.

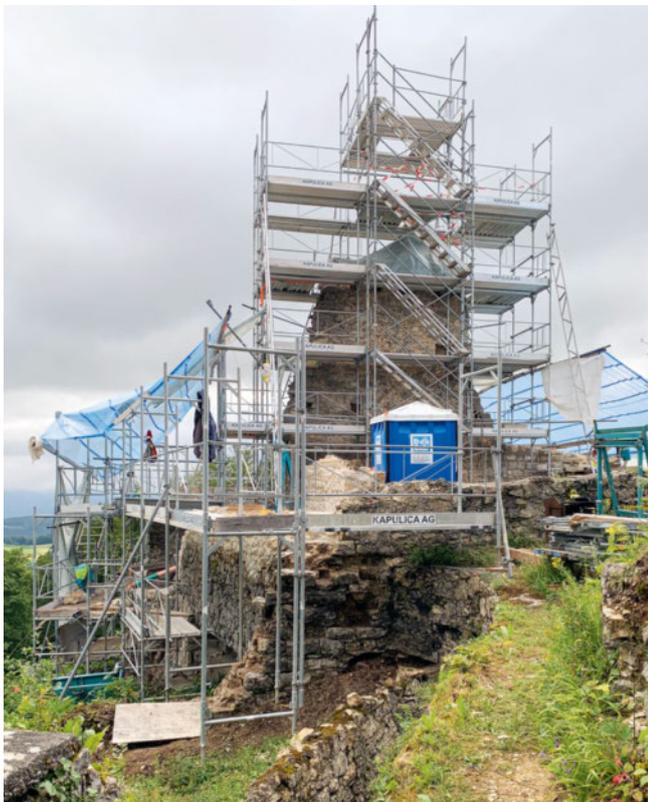
34: Die Nordwand des Amts- und Wohngebäudes im Vollgerüst: Das Giebfeld mit dem charakteristischen Rundbogenfenster musste wegen seines schlechten Zustandes abgebrochen werden.

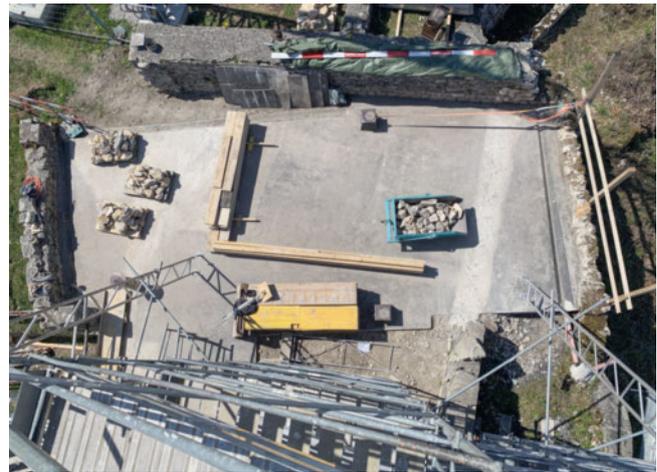
35: Aufgetaucht aus dem Untergrund: der für die Abdichtung der Betondecke wieder freigelegte Artilleriebeobachtungsposten aus dem Zweiten Weltkrieg in der Oberburg.

Die Sanierung der mit Naturstein getarnten Fassaden des Artilleriebeobachtungspostens mitten auf der Oberburg beschränkte sich im Wesentlichen auf die Mauerkronen sowie auf die Reparatur von Einzelschäden am Mauerwerk. Um die Innenräume des Bunkers künftig vor Meteorwasser zu schützen, wurden die Betondecken des Beobachtungspostens freigelegt, oben abgedichtet und die neue Deckschicht so ausgebildet, dass nun alle Oberflächen kontrolliert entwässert werden. Dafür musste die Bunkerdecke von oben her vollständig freigelegt (Abb. 35), das nach 1940 errichtete Mauerwerk abgebrochen und nach Abdichtung des Bunkers wiederum neu aufgebaut werden.

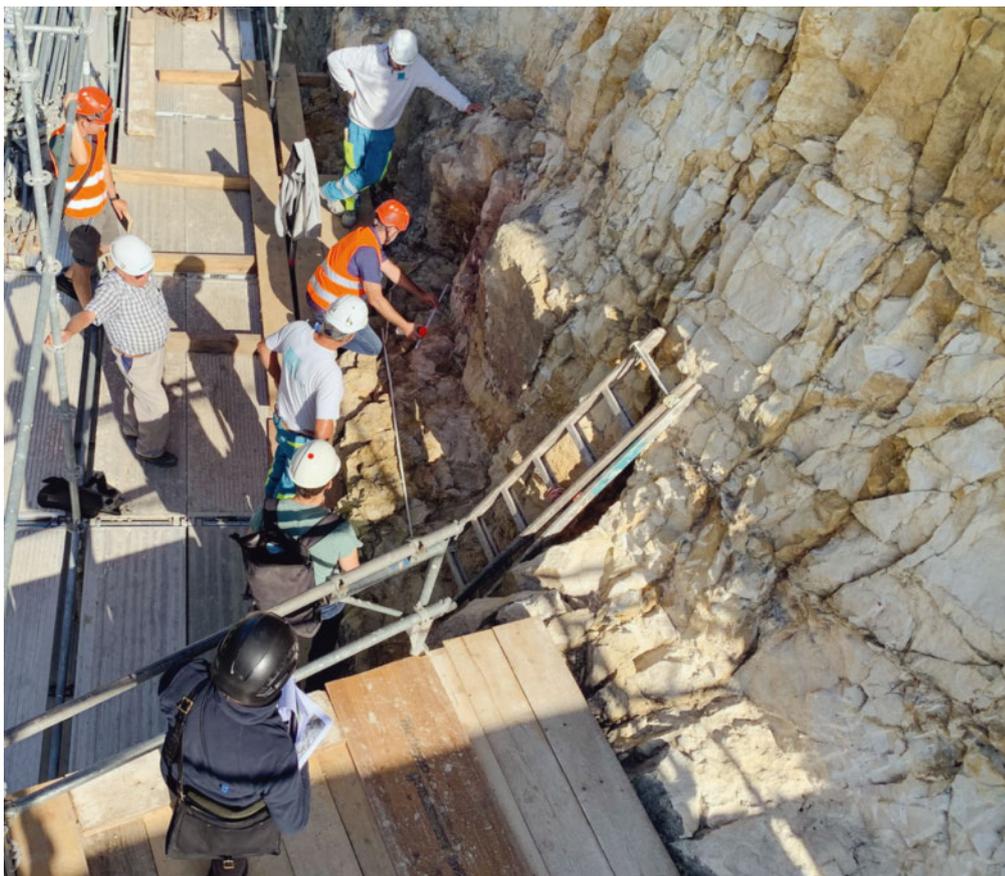
36: Jour fixe im Jahr 2022 am Fusse der Schildmauer: Unter Anleitung des Geologen Richard Waite wird die Fundation der geplanten Vormauerung definiert – deutlich erkennbar ist der tief verkarstete und verwitterte Fels.

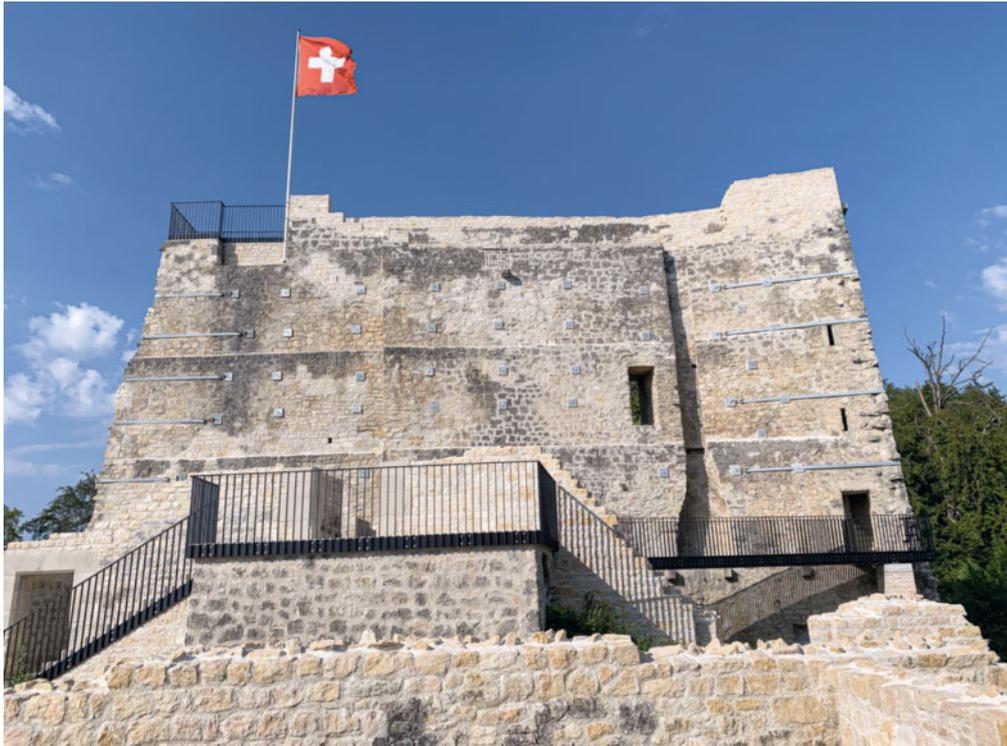
40: Der Palas mit den Portalen und dem Treppenedest vor der mächtigen Schildmauer nach der Sanierung. Allgemein erkennbar sind die sich bewusst optisch vom Bau abhebenden neuen Absturzsicherheiten und Brücken.

bei der östlichen Schildmauerhälfte sollen die mittels durchgehender Kernbohrungen eingebrachten neuen Anker das westliche Zweischalenmauerwerk mit in weiten Teilen angegriffenem Mauerwerk zusammenhalten. Die optisch in ihrer Lage fast gespiegelten neuen Zugbänder aus Stahl werden zudem künftig ein seitliches Abgleiten des 1930/1931 angebauten westlichen Mauerwerks verhindern. (Abb. 17, 40)

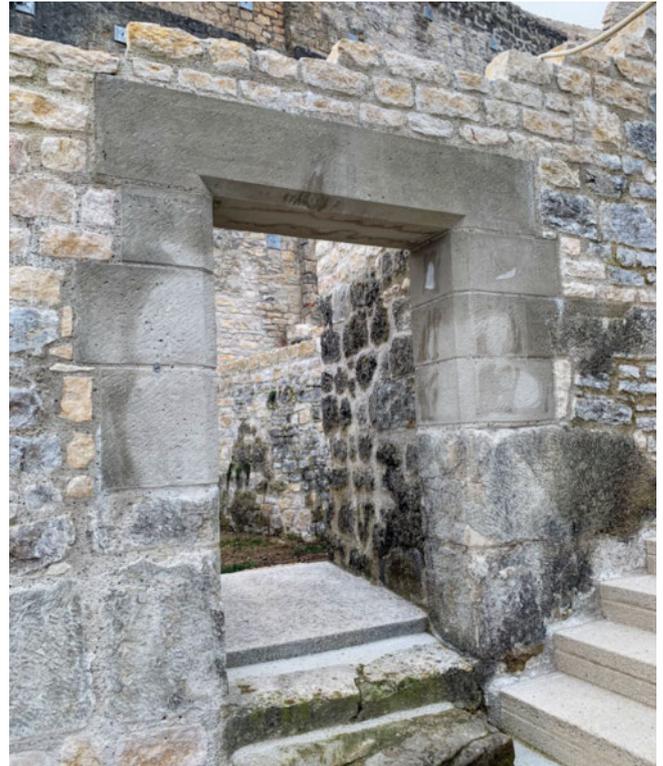
Beim Portal in den Keller Palas Ost waren die 1930/1931 gefertigten, den einstigen Schilfsandstein imitierenden Betonelemente bereits so stark angegriffen, dass sie zum grösseren Teil ausgebaut werden mussten (Abb. 41, 58). Wie bei den Auflagern der Brücke über den Burggraben entschieden wir uns dazu, Fehlstellen wieder mit wesensgleichen neuen, auf der Baustelle hergestellten Betonelementen zu ersetzen. Aus dem Abbruch retteten wir den verwitterten Betonsturz des östlichen Palaskellers von 1930/1931 und legten ihn als Sitzbank vor die Nordmauer des Amts- und Wohngebäudes, von wo sich ein eindrücklicher Blick auf die nördliche Schildmauer eröffnet. Hier kann er nun an die erste Restaurierung der Farnsburg erinnernd weiter verwittern.

41: Das mit neuen Kunststeinen ergänzte Portal in den Keller im Palas Süd. Der untere Teil besteht noch aus den Schilfsandstein-Imitaten von 1931.

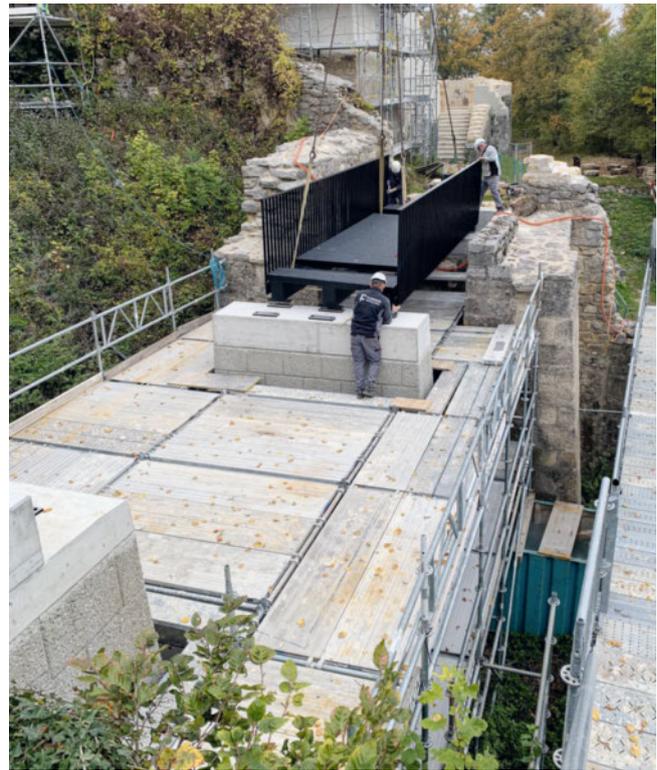
42: Einbau der nördlichen Hälfte der Brücke über den Burggraben mittels Pnekran. Im Gerüst erkennbar die neu aufgebauten Brückenaufleger aus Beton in Kunststeinoptik.

Bei den beiden kleineren Fussgängerbrücken mussten die Auflager für die neuen Brücken auf jeden Fall erneuert werden, da auch sie bereits angegriffen waren. Bei der für den künftigen Unterhalt befahrbaren Brücke über den Burggraben hätten das südliche Brückenaufleger und der Mittelpfeiler eigentlich erhalten bleiben sollen. Da aber auch sie bei genauer Untersuchung ab Gerüst massive Mauerwerksschäden und statische Schwächen aufwiesen, musste das südliche Auflager fast bis auf die Grundmauern und der Mittelpfeiler bis auf mittlere Höhe vollständig neu gebaut werden. Beim Rückbau des südlichen Brückenauflegers erwies sich der Felsgrund als instabil, so dass er als weitere unvorhergesehene Überraschung geotechnisch gesichert wurde. Die Gestaltung der neuen Brückenaufleger übernahmen wir vom Bestand und bildeten sie wie die Kunststeinelemente beim

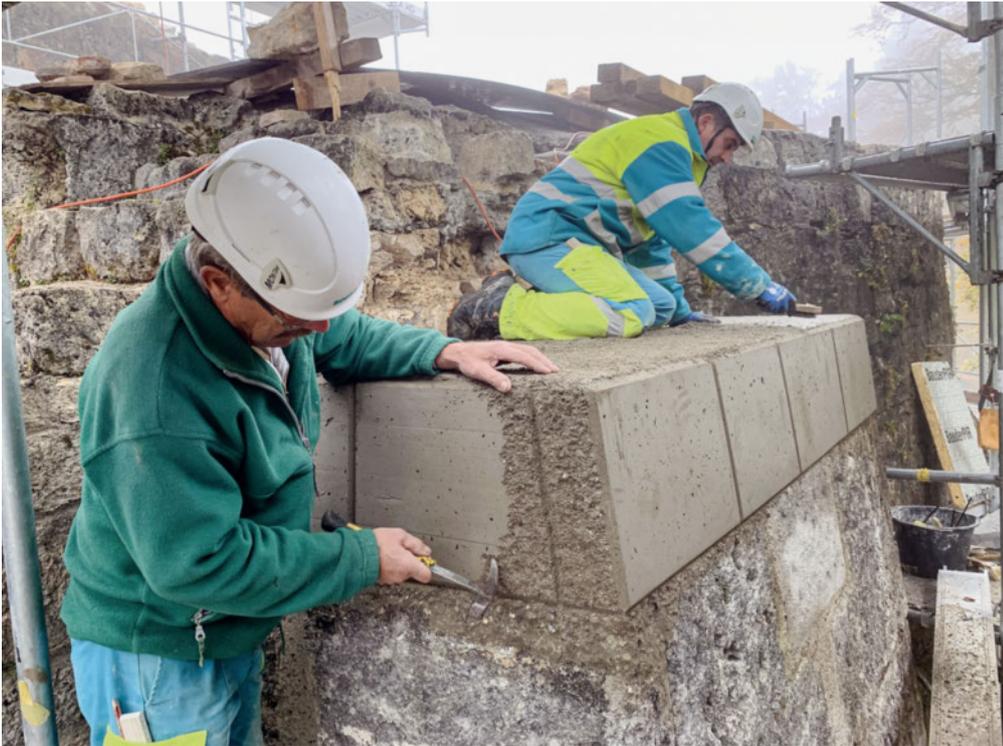
43: Das «Patent Saladin»: Die Baupolier Peter Saladin und Damien Niklowitz rauhen beim Mauerpfeiler am Blauen Turm die eben ausgeschalteten und noch feuchten Oberflächen auf, um damit die ursprüngliche Mauer- schale aus Kalktuff zu imitieren. Die Abdeckung dient zudem zum Schutz des 1930 im Inneren mit Schutt verfüllten Pfeilers.

Pfeiler (M79) beim Blauen Turm optisch als Kalktuffsteine nach.<sup>45</sup> (Abb. 42, 43)

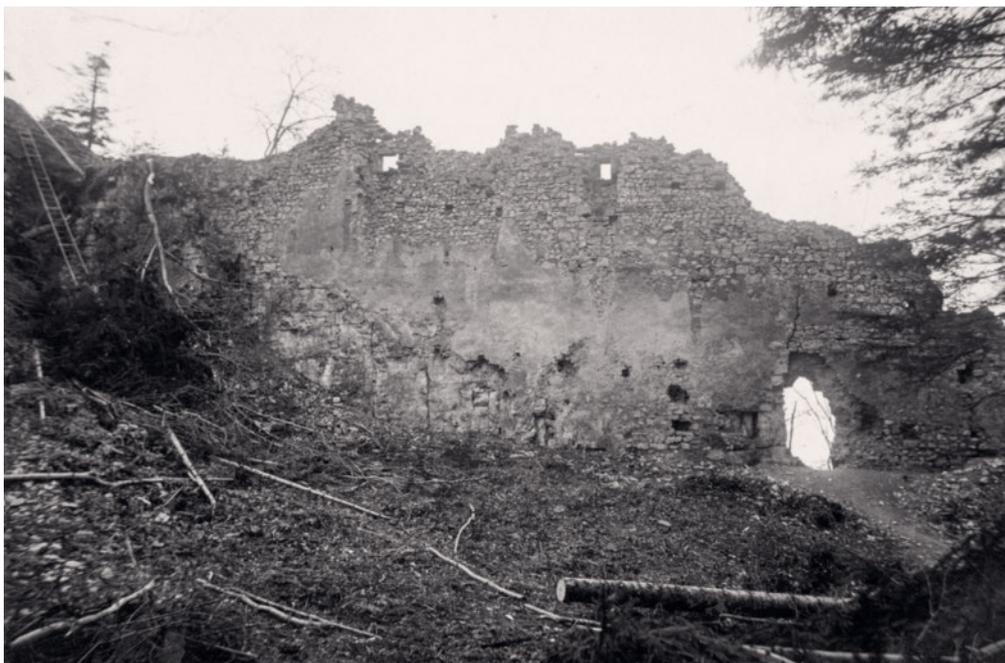
nahme an der Ostseite der Ringmauer im Unteren Burghof Nord (M1). Hier wurde in den 1980er-Jahren ein vollflächiger Verputz aufgetragen, der nach fast 40 Jahren noch in bestem Zustand war. Da dessen Rückbau die dahinterliegenden labilen Mauerschalen weiter zerstört hätte, entschloss man sich, ihn zu belassen und zu ergänzen. Im obersten Bereich der Mauer endet er nun einige Steinlagen unterhalb der neu aufgeführten Mauerkrone. Damit wird ein Bild suggeriert, als würde sich eine verputzte Mauer im Zerfall befinden. Dieser Zustand wurde übrigens 1930 in diesem Sinne noch vorgefunden (Abb. 46).

46: Innenseite der Ringmauer (M1) im Unteren Burghof Nord während der Freilegung der Anlage 1929/1930. Blick gegen Nordwesten.

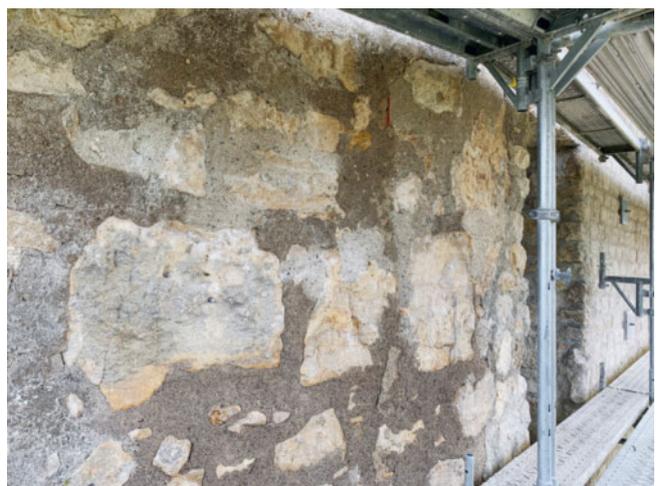
53: Die Mauerschale der Südfassade der Schildmauer mit grossen Hauptrognbruchsteinen, die Zangenlöcher aufweisen. Zustand nach den Sanierungsarbeiten 2019–2023 und mit älterer Zementverfugung. Blick gegen Osten.

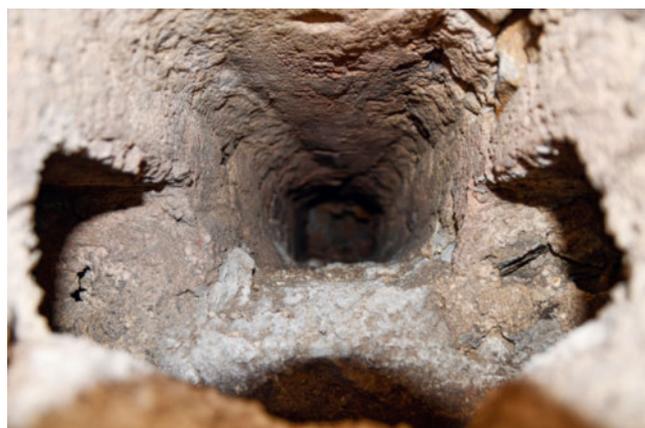
zwischenliegenden Gerüststangenlaufs, mit einem durchschnittlichen Höhenabstand von 1,3 m vermauert wurden (Plan 2). Ein Rost besteht – soweit fassbar – jeweils aus zwei parallel zu den Mauerschalen verlaufenden Längsbalken und rechtwinklig verkämmten Querbalken, die bis auf eine Ausnahme die Mauerschalen nicht durchstossen (Abb. 54). Die verwendeten Balken bestanden aus teilweise kantig zugerichtetem Eichenholz.<sup>69</sup> Bei der Sanierung 2019–2023 wurden in der Regel nur noch die leeren Balkenkanäle angetroffen, da das Holz unter anderem auch durch Brand abgegangen ist (Abb. 55).

55: Blick in den Querbalkenkanal mit seitlich kreuzendem Längsbalkenkanal eines Holzbalkenrostes in der Schildmauer (M2) während der Sanierung 2019–2023. Gut erkennbar die Abdrücke der ehemaligen Eichenbalken sowie der stark gerötete Mauermörtel.

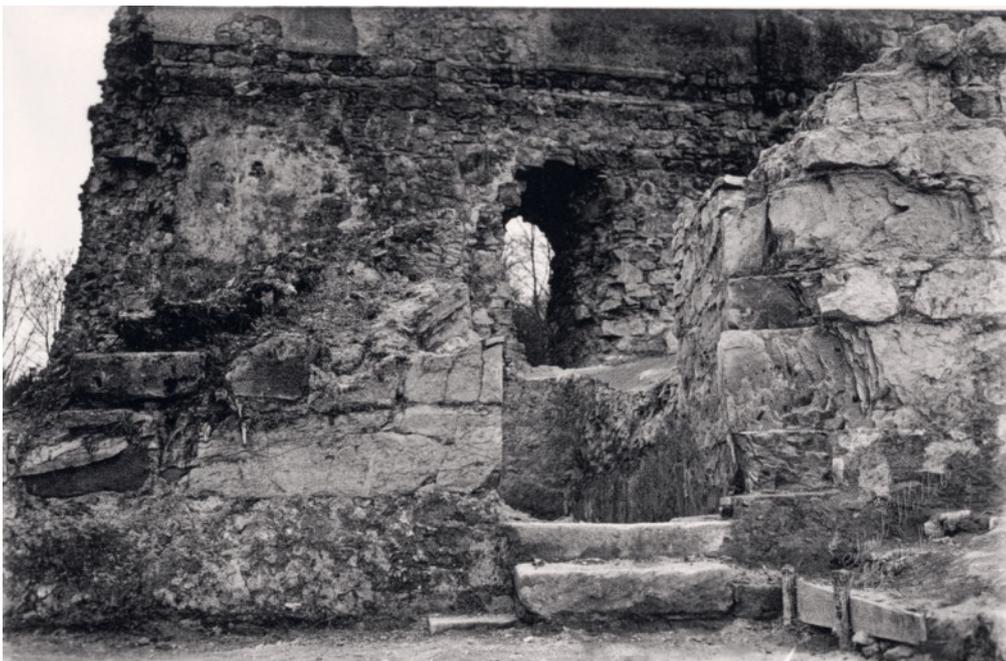
57: Der Eingang in den Keller Ost des Palas mit dem verwitterten Portal aus mächtigen Schilfsandstein-Blöcken vor der Restaurierung 1930/1931. Blick gegen Südwesten.

Palas stehende Podest (M51) führen (Abb. 56). Das Portal in den östlichen Kellerraum wie auch das Hauptportal in das erste Vollgeschoss bestanden einst aus grossen blauen Schilfsandsteinquadern (Abb. 57), die sich hinter den restaurierungszeitlichen Mauerschalen nur noch in stark angegriffenem Zustand erhalten haben (Abb. 58; Plan 2 Ziff. 6). Der Eingangsraum im 1. Vollgeschoss besitzt in der hofseitigen Fassadenmauer (M21) ein schmales Fenster mit einer rund 0,80 m breiten und mindestens 1,55 m tiefen Fensternische (Plan 1 Ziff. 5). Im Anschluss an ihre Freilegung und Dokumentation wurde sie zu ihrem Schutz wieder übermauert. Das erste Vollgeschoss des Palas besitzt über dem westlichen, teilweise in den Fels gehauenen Kellerraum eine Herdstelle mit Feuernische. Darüber führt ein offener Kaminschacht die Schildmauer hoch (Plan 5 Ziff. 4). Innerhalb der Feuernische und des Kamins sind im Bereich

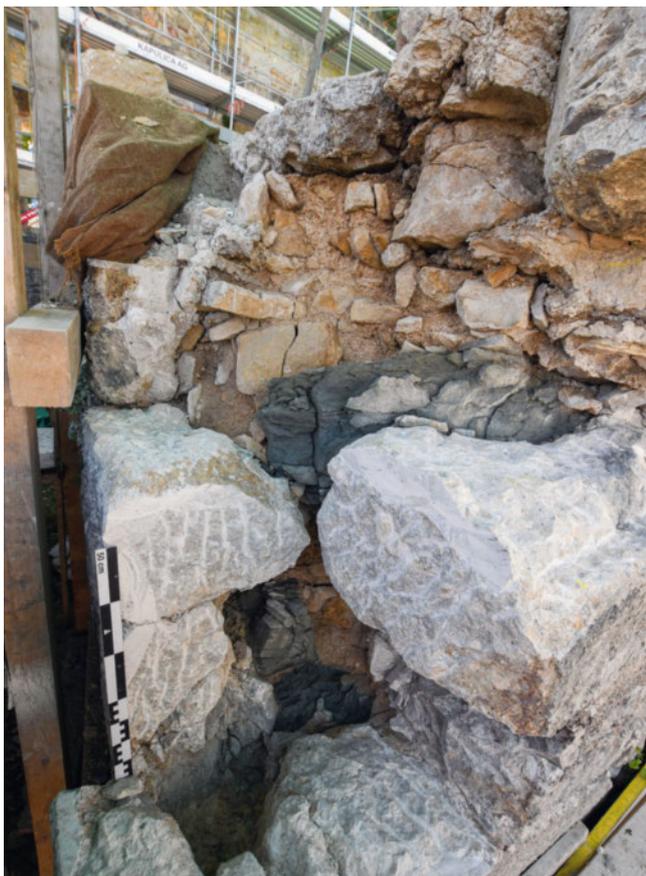
58: Der Eingang in den Keller Ost des Palas mit den aufgespitzten Kunststeingewänden der Restaurierung von 1931 während der Sanierung 2019–2023. Dahinter sind die Überreste des burgenzeitlichen Sandsteinportals erkennbar. Blick gegen Westen.

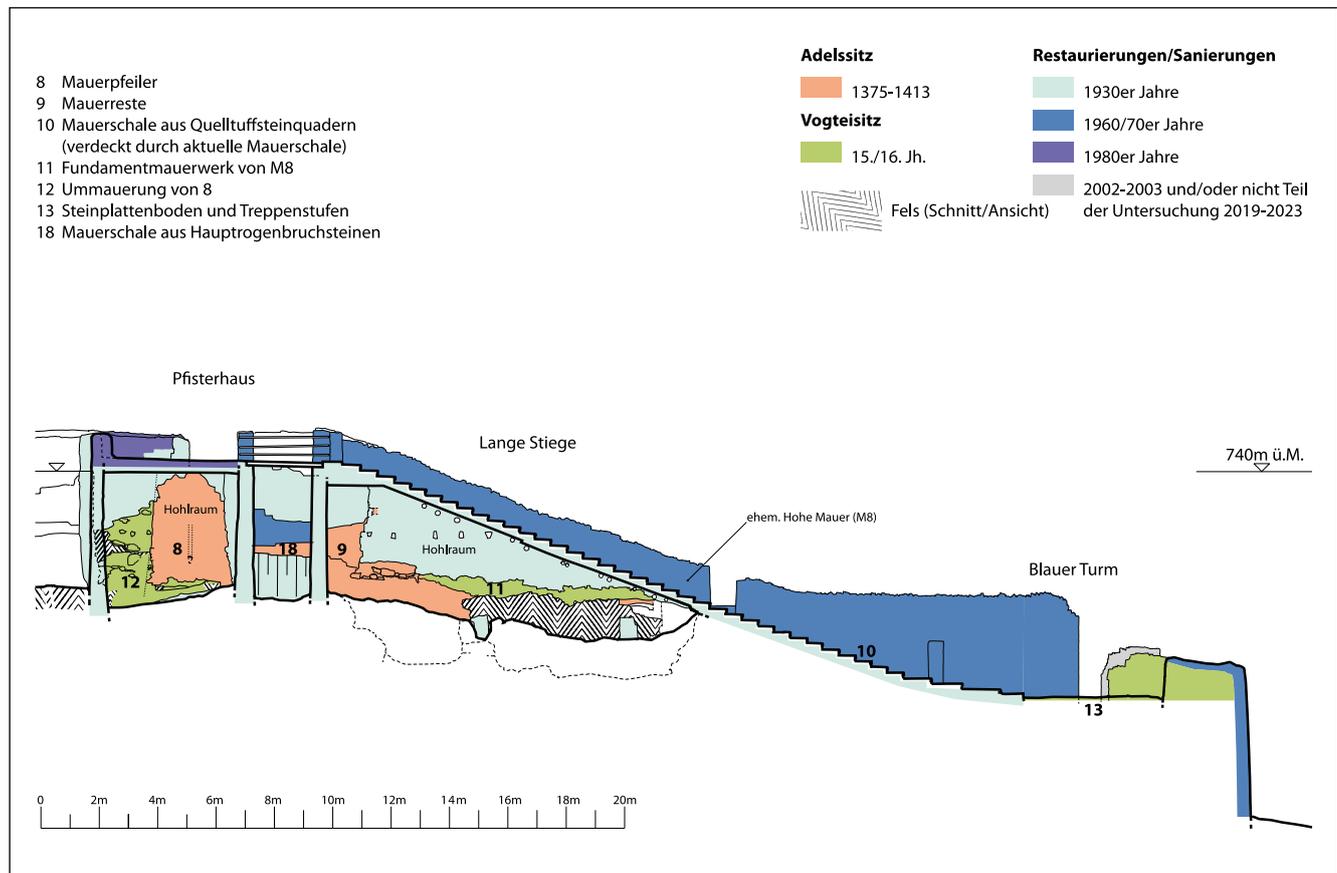
Plan 6: Buus BL, Farnsburg. Nordsüdlich verlaufender Schnitt durch das sog. Pfisterhaus und die Lange Stiege sowie ihrer Hohlräume. Blick gegen Nordwesten.

heute bekannten Mauerwerksschäden zu kämpfen hatte (siehe Kap. 3.2). Die Frostschäden waren wohl der Grund, dass in einer folgenden Phase der Mauerpfeiler erneuert werden musste (Plan 6 und 1 Ziff. 12).

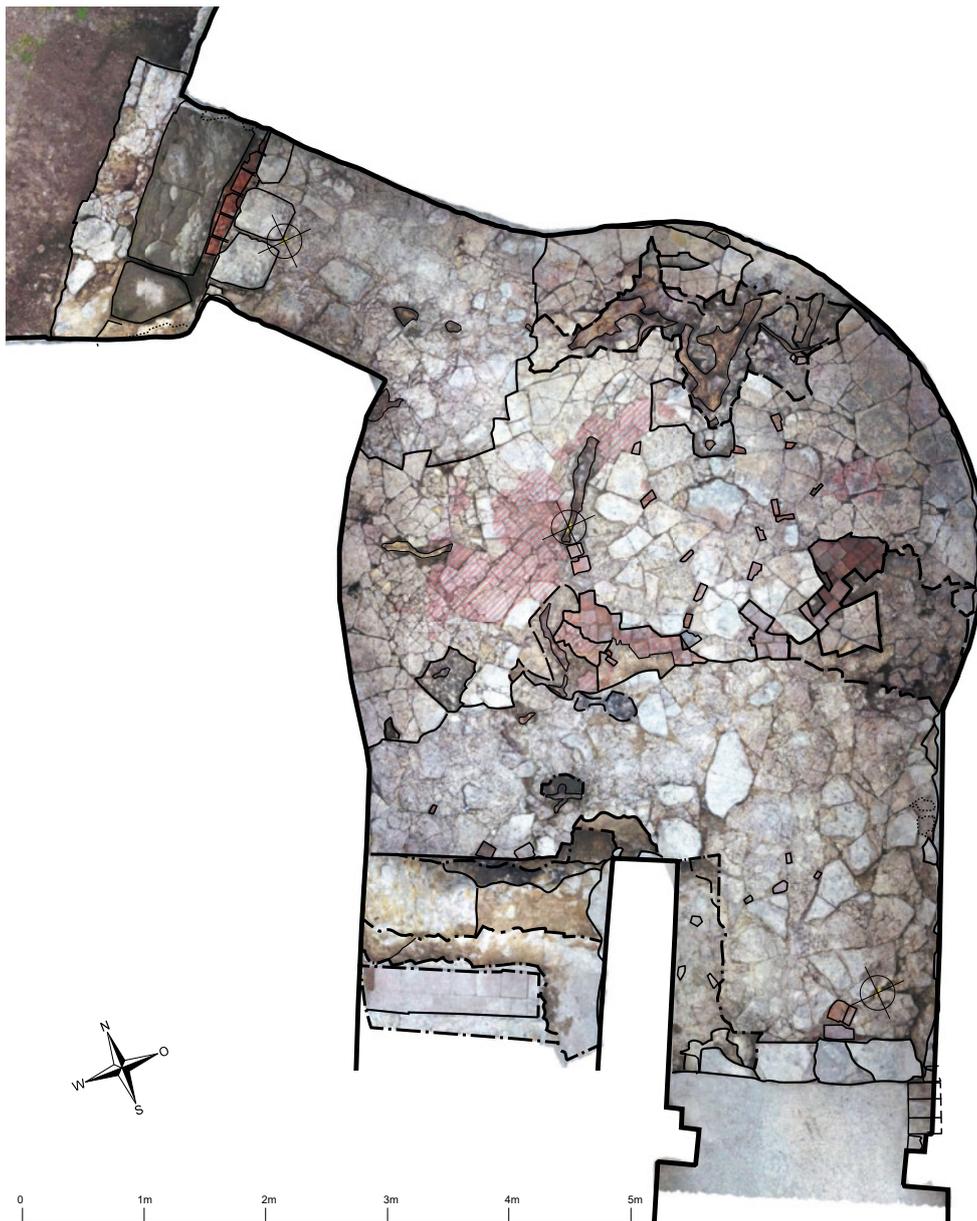
63: Aufsicht auf den freigelegten Boden im Blauen Turm und dessen Portal-durchgänge mit den Treppenanschlüssen während der Sanierung 2019–2023. Im Zentrum ist noch der burgenzeitliche, von 1798 rot verbrannte Plattenboden erkennbar. Archäologisch-digitale Befunddokumentation.

(Abb. 63; Plan 1 Ziff. 13). Die Steinplatten liegen in einem Luftkalkmörtelbett mit Sand- und Kieszuschlag. Der erhaltene Steinplattenbelag wurde nachträglich durch Tonfliesen ausgebessert. Der Boden liess Brandrötungen erkennen, die jedoch an den originalen inneren Mauerschalen (M78) nicht beobachtet werden konnten. In direktem Zusammenhang mit dem Blauen Turm steht die Treppenerschliessung zur Oberburg. Von der einstigen Treppe konnten während der Sanierung 2019–2023 unter dem 1930/1931 erstellten Treppenlauf nur noch rudimentäre Reste der gemauerten Einbettung für die Stufen erkannt werden. Von den beiden Stütz- bzw.

Palas wurden ebenso in Beton ausgeführt, aber mittels eingedrückten Kieses optisch von den übrigen Gehflächen abgesetzt. An mehreren Stellen diente diese Massnahme auch zum Schutz von darunterliegender burgenzeitlicher Substanz wie verwitterten Sandsteinstufen oder Tonplattenbelägen, welche für eine direkte Nutzung leider zu fragil waren (Abb. 63). Übrige Gehflächen wurden, wo notwendig, mittels Kalkmergel verbessert oder betont.

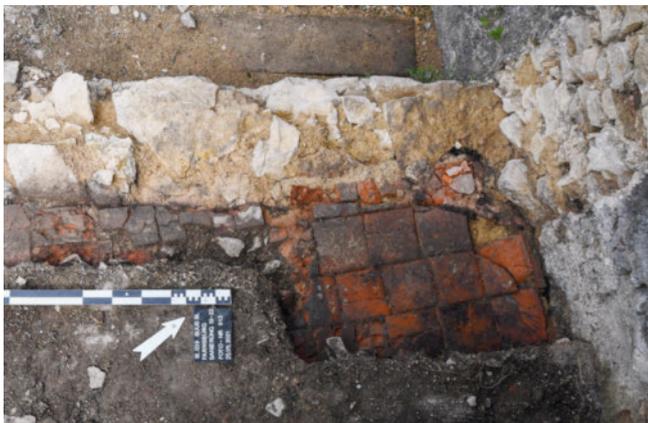
66: Tonfliesenboden mit Brandspuren im Erdgeschossraum des Amts- und Wohngebäudes innenseitig der Nordmauer (M60, rechts im Bild), freigelegt während der Sanierung 2019–2023. Er stammt aus der Nutzungszeit als Vogteisitz.

der burgenzeitlich erhaltenen Bauten gut erkennen, so beispielsweise an den verbrannten Bodenfliesen und rund um die Geschossbalken des Amts- und Wohngebäudes (Abb. 66), an den verbrannten Innenputzresten der Kapelle und auf der Innenseite der Schildmauer sowie in deren ausgebrannten und rot gefärbten Holzarmierungskanälen. Unmittelbar darauf wird die Anlage auch auf wertvolles Baumaterial geplündert. Der Bauer des ehemaligen «Farnspuriger Sennguts»<sup>91</sup> beschwert sich im Jahre 1800 darüber, dass durch den unkontrollierten Abbruch und Abtransport von Tuff- und anderen Mauersteinen von der ehemaligen Burg seine Wiesen beschädigt und die Tiere verletzt würden.<sup>92</sup>

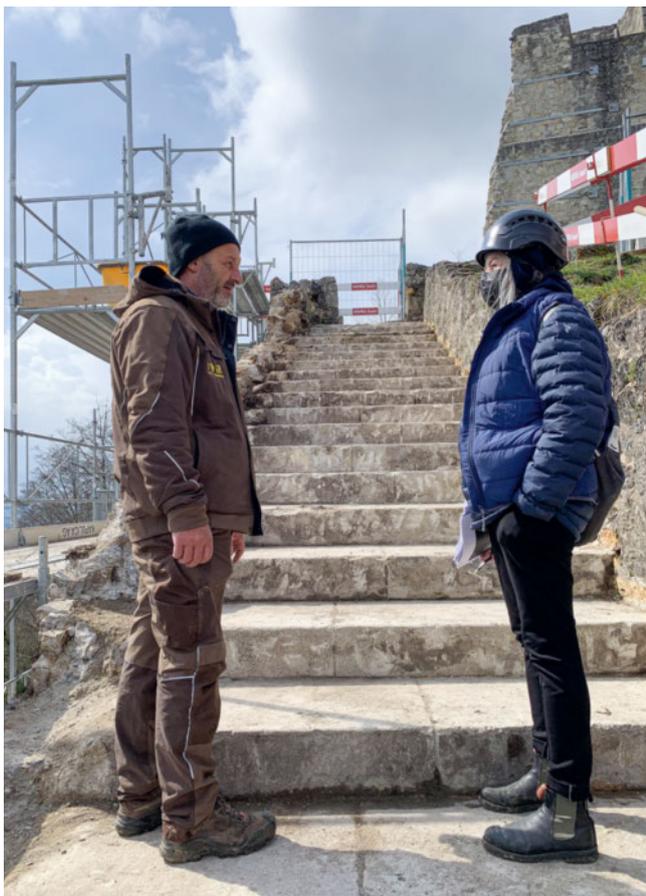
70: Burgherr Markus Dettwiler und Bauleiterin Gabriela Güntert auf der Langen Stiege während der Sanierungsetappe 2021. Zu ihren Füßen die freigelegten Betonstufen des Treppenlaufes von 1930/1931. Blick gegen Südwesten.

2019–2023 musste der stark schadhafte Natursteinbelag von 1938 (Abb. 9) zurückgebaut werden. Darunter kam die ursprüngliche, vor Ort angefertigte Betontreppe von 1930/1931 wieder zum Vorschein (Abb. 70).

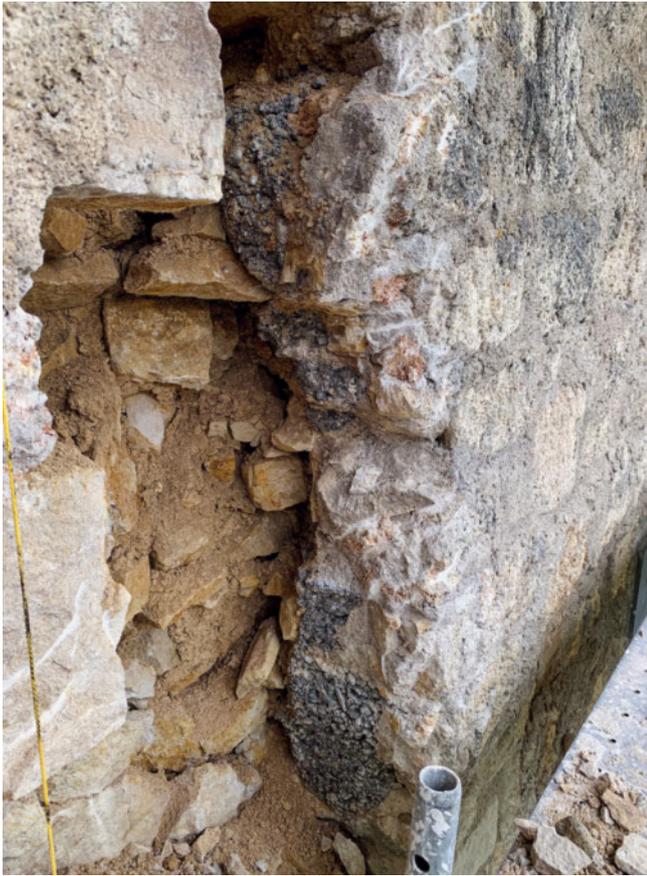
71: Erneuerte Mauerschale der 1960er/1970er-Jahre an der Südfassade der Schildmauer (M2) während der Sanierung 2019–2023. Zwischen dem burgenzeitlichen Mauerkern und der vorgesetzten Mauerschale aus Muschelagglomeratsteinen wurde ohne weitere Verankerungen eine Hinterfüllung von Magerbeton eingebracht. Blick gegen Osten.

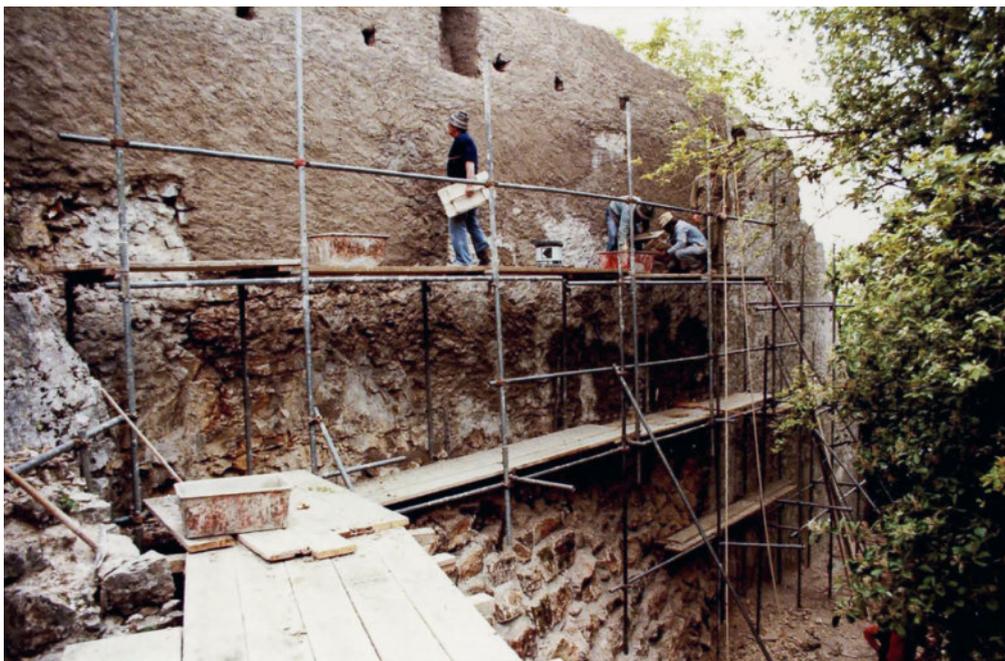
72: Die Ringmauer (M1) im Unteren Burghof Nord erhält 1983 innenseitig einen Vollflächenverputz. Blick gegen Norden.

Vollflächenverputz (Abb. 72).<sup>112</sup> Als vierte und letzte Etappe erfolgten 1986 Ausbesserungsarbeiten an der Schildmauer, wobei die Mauerkronen des Wehrganges sowie die Ausbruchstellen in der burgenzeitlichen Mauerschale ergänzt wurden.<sup>113</sup>

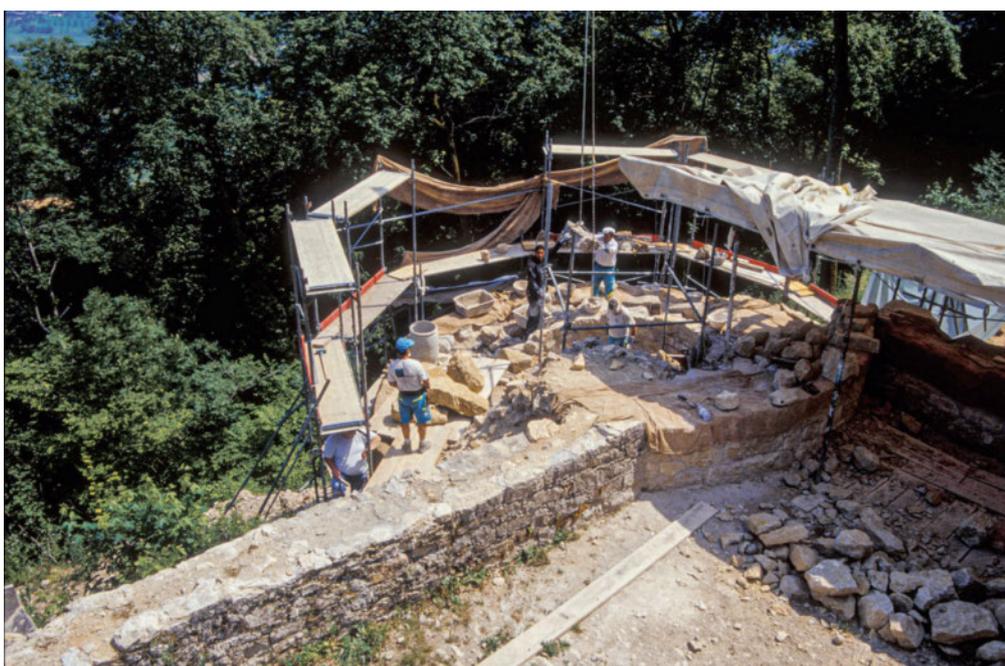
73: Der Bettlerturm (M17) wird während der Sanierung 2002–2003 neu aufgebaut. Mitarbeitende der Firma ROFRA Bau AG bei der Arbeit. Blick gegen Süden.

lichen Bereich der Unterburg erfolgte zwischen 2002 und 2003 die Sanierung des nördlichen Widerlagers der Brücke über den Burggraben (M94), der Ringmauer (M15 und M18), des Wacht- und Kornhauses (M16, M19–20 und M23–24) sowie des Bettlerturms (M17, Plan 1). Die Arbeiten fanden unter der Leitung der Archäologie Baselland und in Zusammenarbeit mit der Baufirma ROFRA Bau AG, Aesch BL statt (Abb. 73). Als Baumaterial kamen Laufener Kalkbruchsteine,

sogenannte Liesbergersteine, und ein mit Weisszement sowie Keramikschrot angereicherter Kalkmörtel zur Anwendung.<sup>114</sup> Gleichzeitig wurden an der Schildmuer die beiden Aborterkerausgänge mit gemauerten Leibungen ergänzt. Während der Arbeiten zeigten sich stellenweise derart massive Schäden, dass die Eingriffe teilweise über die geplanten, einfachen Sicherungsmassnahmen hinausgingen. Die Projektleitung entschloss sich zudem, aus Gründen der besseren Ablesbarkeit des ursprünglichen Zustandes gezielte Teilrestaurierungen vorzunehmen.<sup>115</sup>
