Zeitschrift des Schweizerischen Burgenvereins

## 29. Jahrgang, 2024/1, März 2024

# Gesichert für die Zukunft: Die Sanierung der Ruine Farnsburg 2019–2023

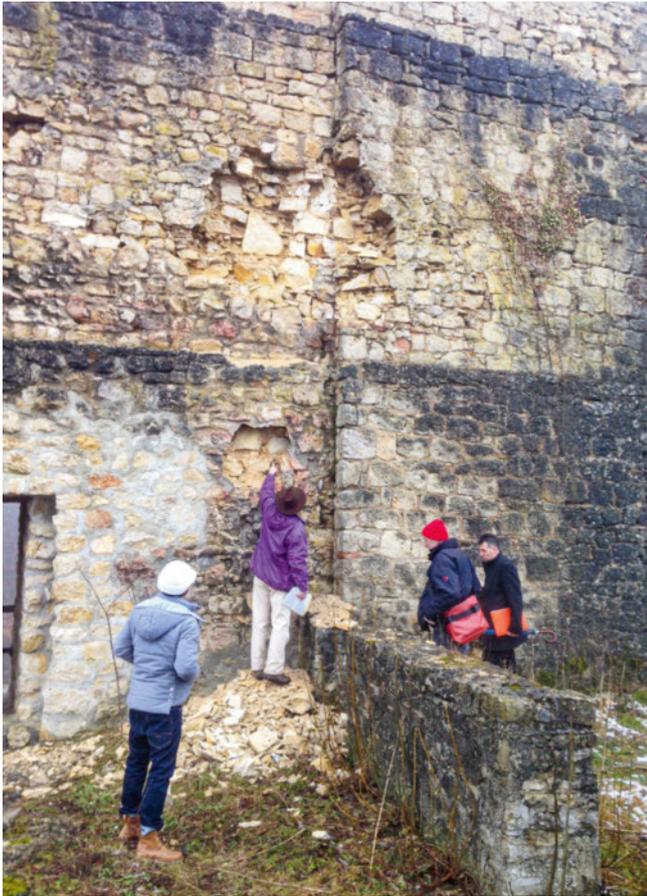
74: Begutachtung der Schäden an der Nordwand der Schildmuer (M2) unter anderem durch den Burgenspezialisten Jakob Obrecht (2. v. r.) vor der Notsicherung 2013.

Seit 2011 wurden auf der Farnsburg und insbesondere an der Schildmuer (M2) grössere Mauerschalenablösungen beobachtet (Abb. 74).<sup>116</sup> In der Folge wurde von der Archäologie Baselland über die gesamte Anlage eine Schadenskartierung erarbeitet. Dabei zeigte sich, dass die Situation akut und mit weiteren massiven

Mauerausbrüchen, wenn nicht sogar mit dem Auseinanderbersten der östlichen Schildmuerhälfte zu rechnen war. Das von oben eindringende Wasser und die zu stark abdichtenden Mauerschalen vorgängiger Restaurierungen/Sanierungen schienen diese Hälfte der Schildmuer nachhaltig geschädigt zu haben. Die Ruine musste 2012 aus Sicherheitsgründen für Besucherinnen und Besucher gesperrt werden.<sup>117</sup> Nachdem der Baselbieter Landrat im März 2013 einen ausserordentlichen Zusatzkredit gesprochen hatte, fand im Sommer 2013 die Notsicherung der östlichen Schildmuerhälfte statt.<sup>118</sup> Die abgelösten Mauerschalen wurden mit neuen Mauerschalen aus Dietfurter Kalksteinen in einem mehrheitlich hydraulischen Kalkmörtel mit Anteil an Portlandzement ersetzt, das Mauerwerk durch Ankerstäbe sowie zusätzlich durch Metallbänder, die über die östliche Stirnseite der Schildmuer verlaufen, verklammert (Plan 4 und 5). Zusätzlich ist der auf der Mauerkrone verlaufende Wehrgang nach Möglichkeit abgedichtet worden.
